# RAPPORT DE REPÉRAGE AMIANTE

## Matériaux & produits contenant de l'amiante

### Sur 150 points réparti sur 40 villes

| Référence du rapport | <b><u>SIGIDURS 42 7806 R A RAT 150 points_Rev D</u></b> |

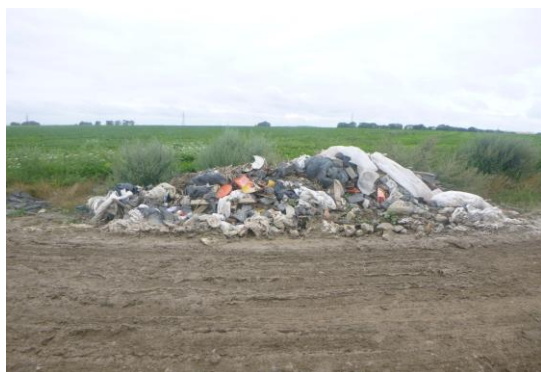
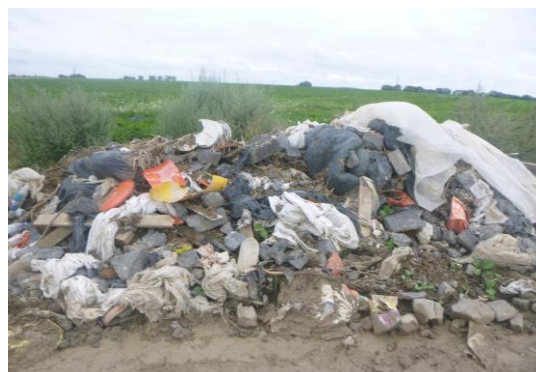
#### VUE DE POINT DE DÉCHET

Observations : néant

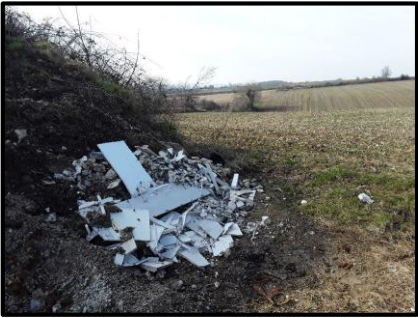
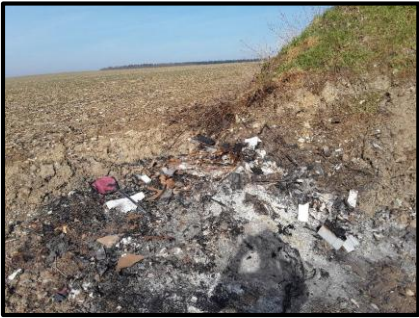
CLICHE NUMERIQUE

Le dépôt sauvage est situé dans un champs sur le bord d'un chemin, à noter que le dépôt est visible depuis le chemin.

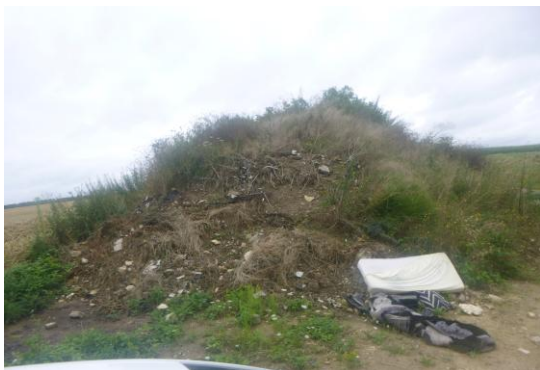
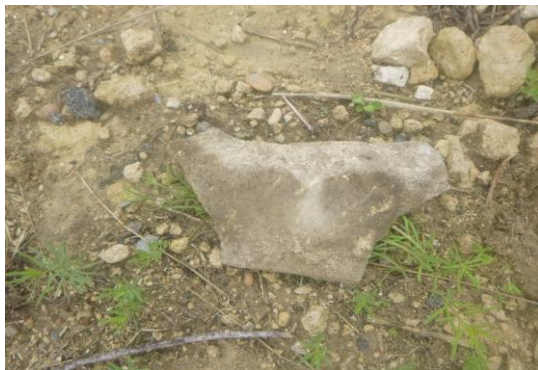
| FICHE DE COMPTE RENDU D'ECHANTILLON | | | | ECH N° | 000288_006 |
|---|---|---|---|---|---|
| Observations : néant | | | | | |

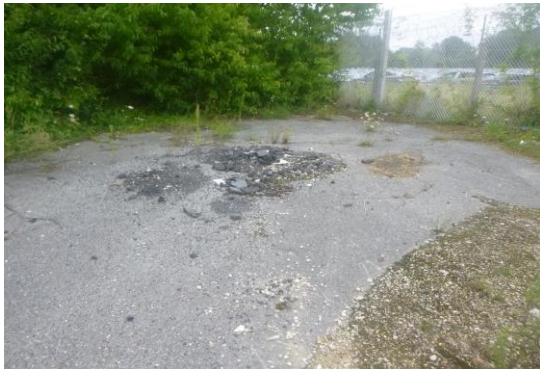
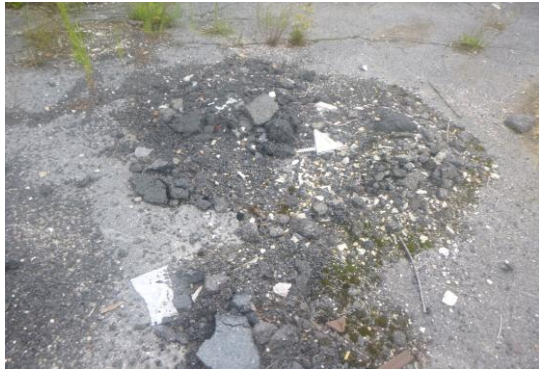
| FICHE DE COMPTE RENDU | | | | |
|---|---|---|---|---|
| <p><b>NATURE DE LA PRESTATION :</b> Recherche de MPSCA</p> <p><b>MOYENS D'ACCES :</b> Accès réalisé par les moyens existants</p> <p style="text-align: center;"><b><u>VUE DE POINT DE DÉCHET</u></b></p> <div style="display: flex; justify-content: space-around;"> </div> <p style="text-align: center;"> <i>Vue large</i> <span style="margin-left: 200px;"><i>vue rapprochée</i></span> </p> <p>Observations : Dépôt non trouver</p> | | | | |

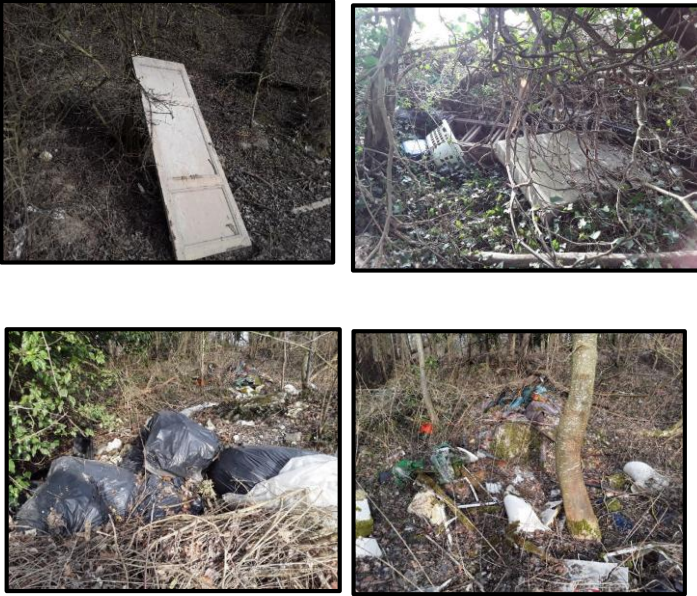
CLICHE NUMERIQUE

**Description du dépôt sauvage :**  
Le dépôt sauvage est situé en bord du chemin de St Germain , dans les espaces boisés.  
Il est d'origine indéterminé, et constitué essentiellement de gros mobilier, de gravats et de bois et végétaux.  
Le volume total est estimé à environ 4m3.

| Analyse de composition et estimation volume/masse : | | | | Identification du dépôt sauvage : |
|---|---|---|---|---|
| Plâtre | 0 | 0,7 | 0 | Conditions d'enlèvement :<br><br>Camion avec grappin |

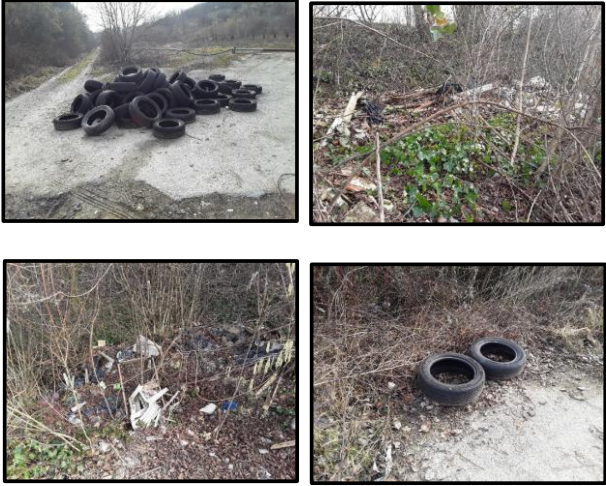
CLICHE NUMERIQUE

Description du dépôt sauvage :  
Le dépôt sauvage est situé en bord d'un chemin proche de la D16.  
Il est d'origine indéterminé, et constitué essentiellement de bois, gravats et de pneumatiques usagés.  
Le volume total est estimé à environ 6,5 m3.

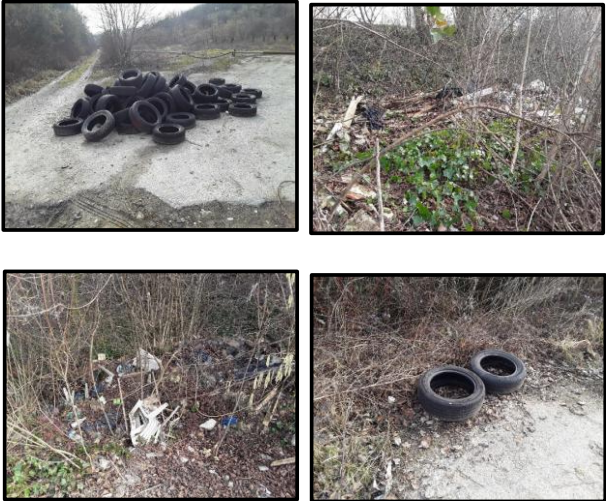
CLICHE NUMERIQUE

Le dépôt sauvage est situé en bord d'un chemin proche de la D16.

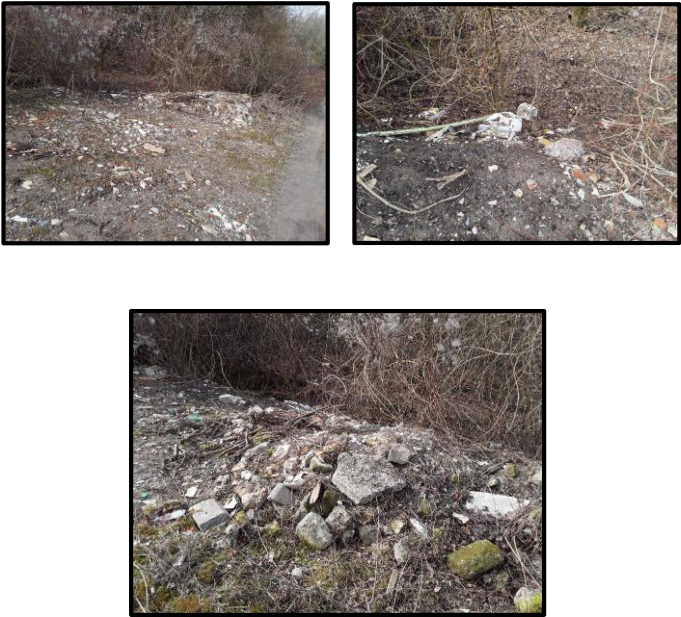
CLICHE NUMERIQUE

Le dépôt sauvage est situé en bord d'un chemin proche de la D16.

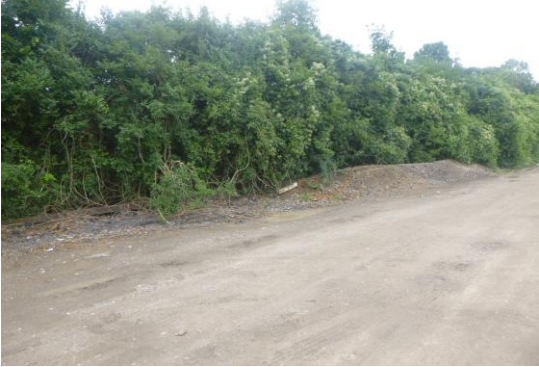
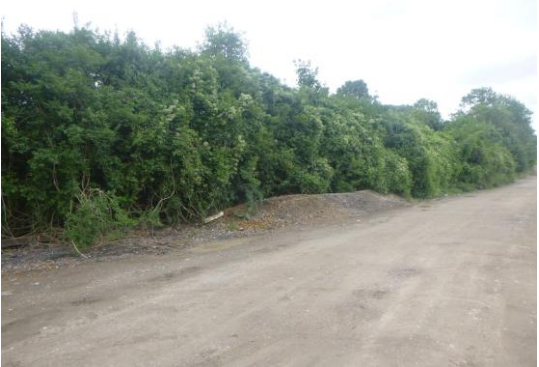
| <p><b>NATURE DE LA PRESTATION :</b> Recherche de MPSCA</p> <p><b>MOYENS D'ACCES :</b> Accès réalisé par les moyens existants</p> <p><b><u>VUE DE POINT DE DÉCHET</u></b></p> <div><div><p>Vue large</p></div><div><p>vue rapprochée</p></div></div> <p>Observations : Dépôt non trouver : végétation</p> | | | | | | | | |

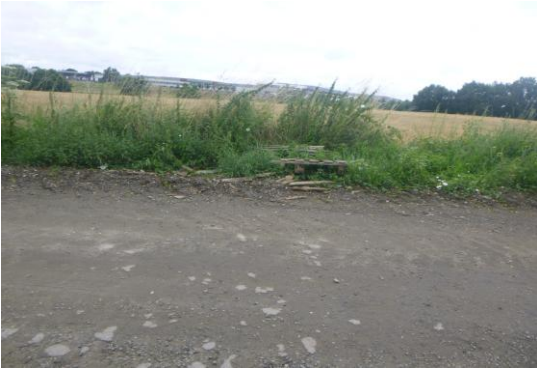
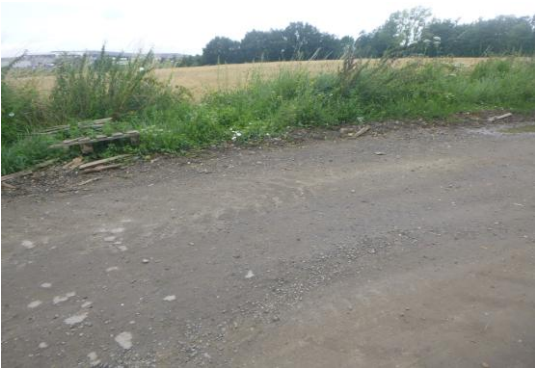
| FICHE DE COMPTE RENDU | | | | |
|---|---|---|---|---|
| <p><b>NATURE DE LA PRESTATION :</b> Recherche de MPSCA</p> <p><b>MOYENS D'ACCES :</b> Accès réalisé par les moyens existants</p> <p style="text-align: center;"><b><u>VUE DE POINT DE DÉCHET</u></b></p> <div style="display: flex; justify-content: space-around;"> </div> <p style="text-align: center;"><i>Vue large</i> <span style="margin-left: 200px;"><i>vue rapprochée</i></span></p> <p>Observations : Dépôt non trouver : végétation</p> | | | | |

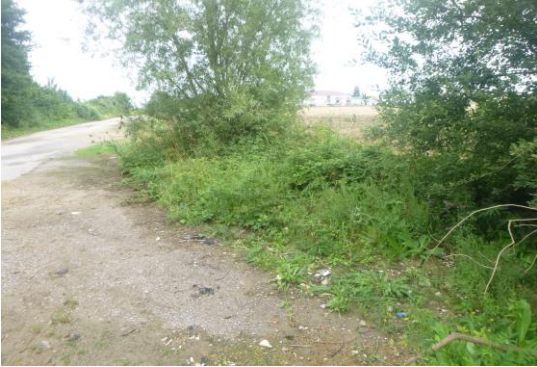
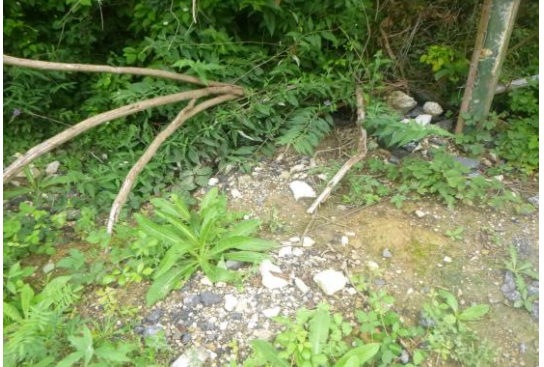
| FICHE DE COMPTE RENDU | | | | |
|---|---|---|---|---|
| <p><b>NATURE DE LA PRESTATION :</b> Recherche de MPSCA</p> <p><b>MOYENS D'ACCES :</b> Accès réalisé par les moyens existants</p> <p style="text-align: center;"><b><u>VUE DE POINT DE DÉCHET</u></b></p> <div style="display: flex; justify-content: space-around; align-items: flex-end;"> <div style="text-align: center;"> <p><i>Vue large</i></p> </div> <div style="text-align: center;"> <p><i>vue rapprochée</i></p> </div> </div> <p>Observations : néant</p> | | | | |

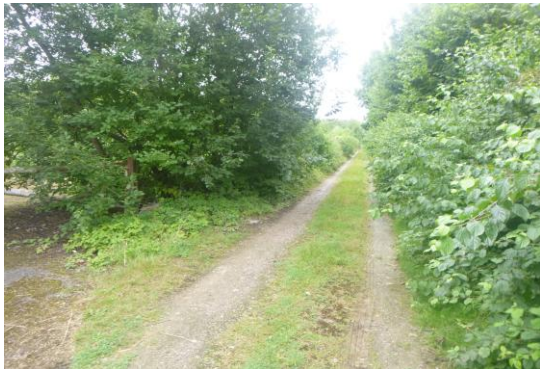
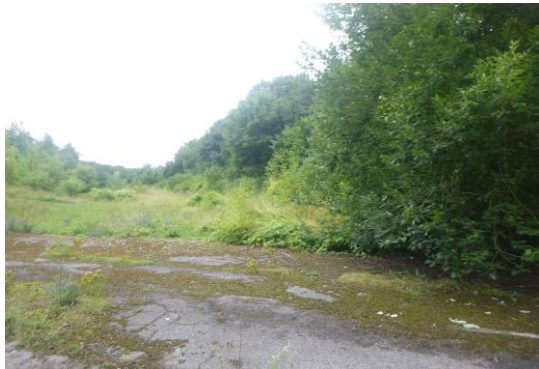
| FICHE DE COMPTE RENDU | | | | | |
|---|---|---|---|---|---|
| Vue large | | | vue rapprochée | | |
| Observations : néant | | | | | |

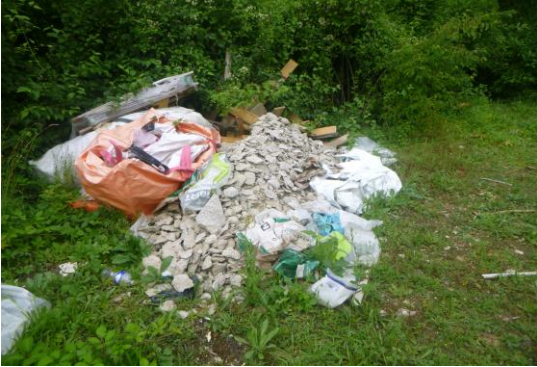
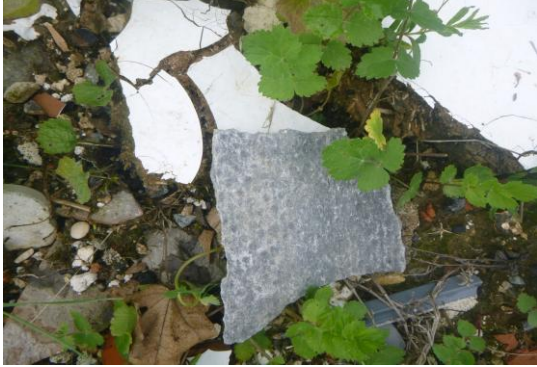
| FICHE DE COMPTE RENDU D'ECHANTILLON | | | | ECH N° | | 000288_002 | |
|---|---|---|---|---|---|---|--|
| Vue large | | | | vue rapprochée | | | |
| Observations : néant | | | | | | | |

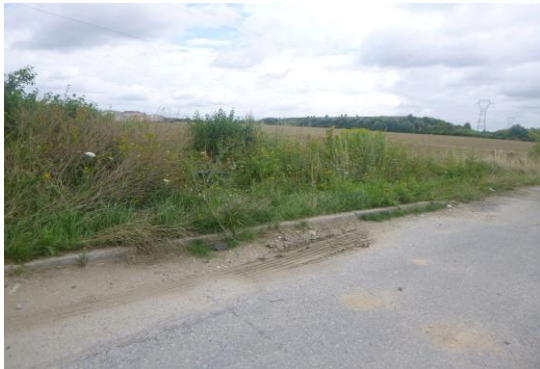
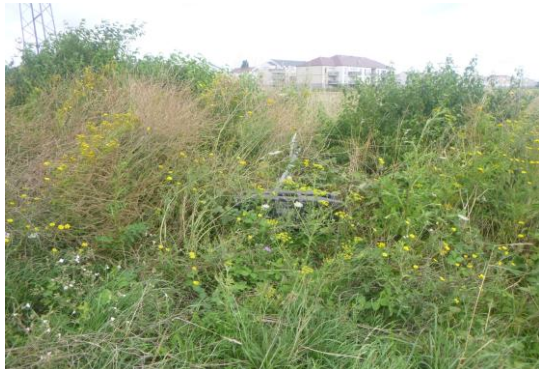
| FICHE DE COMPTE RENDU | | | | |
|---|---|---|---|---|
| <p><b>NATURE DE LA PRESTATION :</b> Recherche de MPSCA</p> <p><b>MOYENS D'ACCES :</b> Accès réalisé par les moyens existants</p> <p style="text-align: center;"><b><u>VUE DE POINT DE DÉCHET</u></b></p> <div style="display: flex; justify-content: space-around;"> </div> <p style="text-align: center;"><i>Vue large</i> <span style="margin-left: 200px;"><i>vue rapprochée</i></span></p> <p>Observations : néant</p> | | | | |

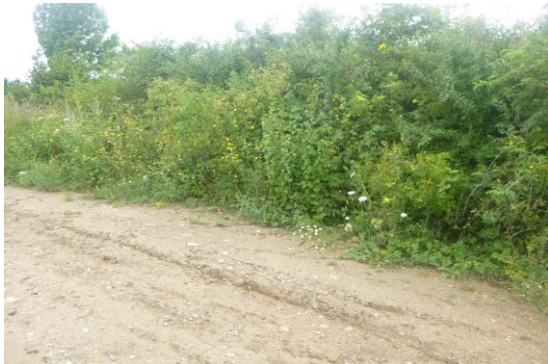
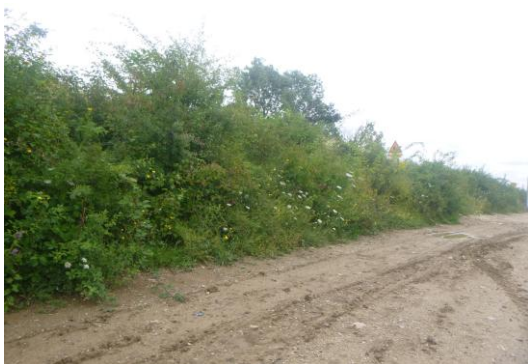
| FICHE DE COMPTE RENDU | | | | |
|---|---|---|---|---|
| <p><b>NATURE DE LA PRESTATION :</b> Recherche de MPSCA</p> <p><b>MOYENS D'ACCES :</b> Accès réalisé par les moyens existants</p> <p style="text-align: center;"><b><u>VUE DE POINT DE DÉCHET</u></b></p> <div style="display: flex; justify-content: space-around;"> <div style="text-align: center;"> <p><i>Vue large</i></p> </div> <div style="text-align: center;"> <p><i>vue rapprochée</i></p> </div> </div> <p>Observations : Dépôt non trouver : végétation</p> | | | | |

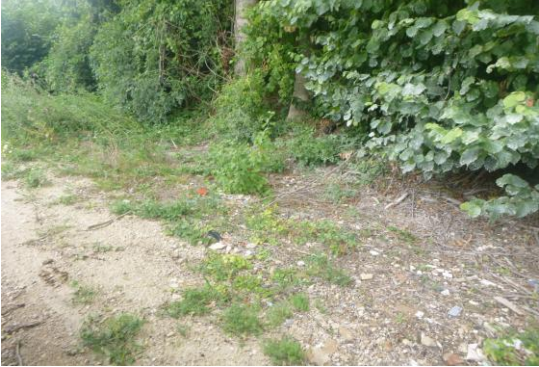
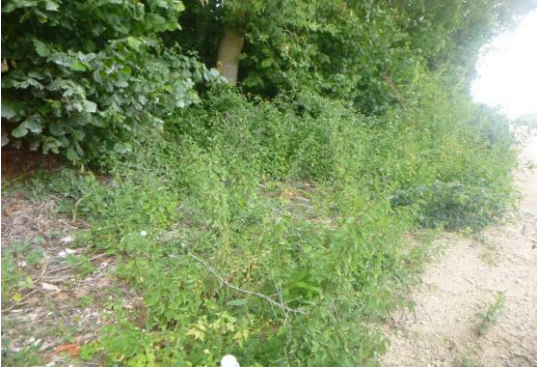
| <p><b>NATURE DE LA PRESTATION :</b> Recherche de MPSCA</p> <p><b>MOYENS D'ACCES :</b> Accès réalisé par les moyens existants</p> <p><b><u>VUE DE POINT DE DÉCHET</u></b></p> <div><div><p>Vue large</p></div><div><p>vue rapprochée</p></div></div> <p>Observations : Absence de dépôt</p> | | | | | | | | |

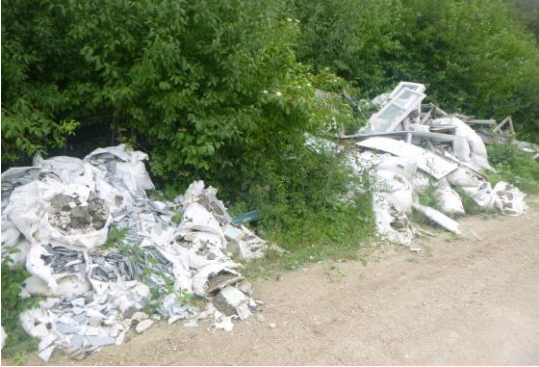
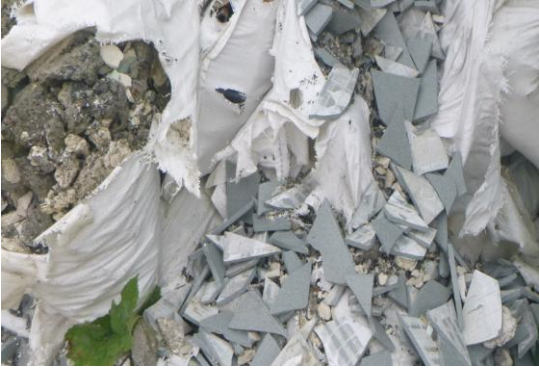
| <p><b>NATURE DE LA PRESTATION :</b>      Réalisation de prélèvement pour recherche de présence de fibres d'amiante</p> <p><b>MOYENS D'ACCES :</b>      Accès réalisé par les moyens existants</p> <p><b><u>VUE DE LA ZONE DE PRELEVEMENT</u></b></p> <div><div><p><i>Vue large</i></p></div><div><p><i>vue rapprochée</i></p></div></div> <p>Observations :    néant</p> | | | | | | | |

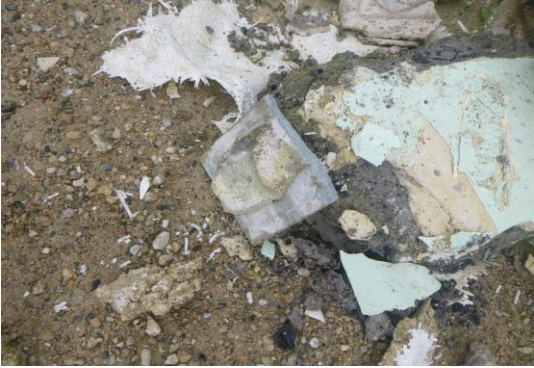
vue rapprochée

Observations : néant

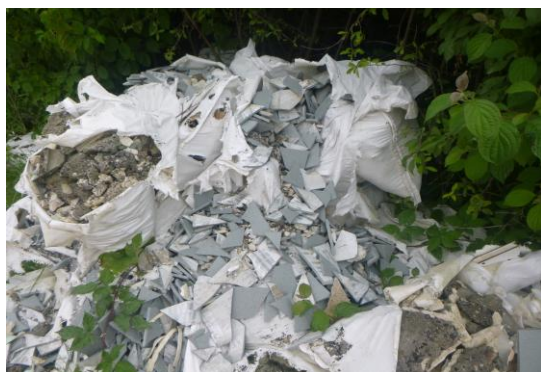
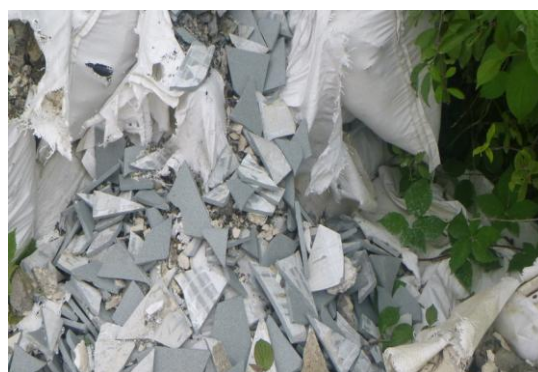
*Vue large*

*vue rapprochée*

Observations : néant

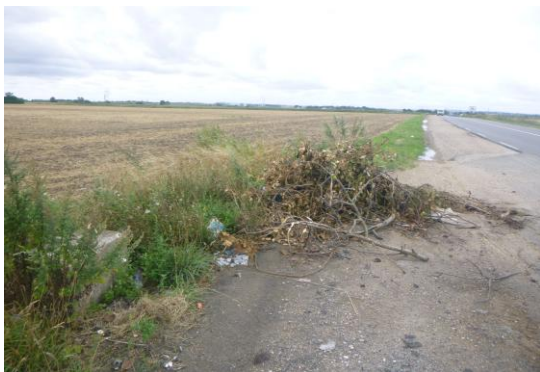
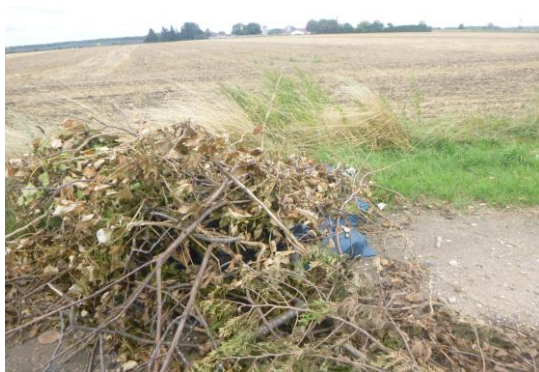
| FICHE DE COMPTE RENDU | | | | | |
|---|---|---|---|---|---|
| Vue large | | | vue rapprochée | | |
| Observations : néant | | | | | |

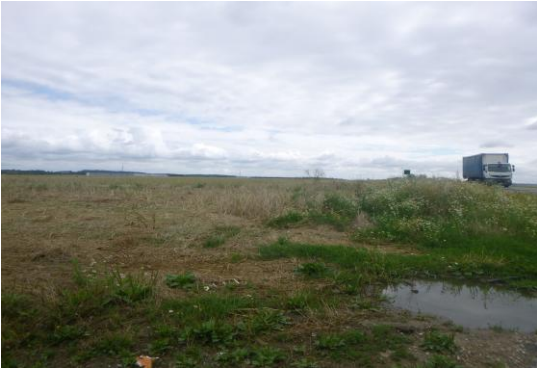
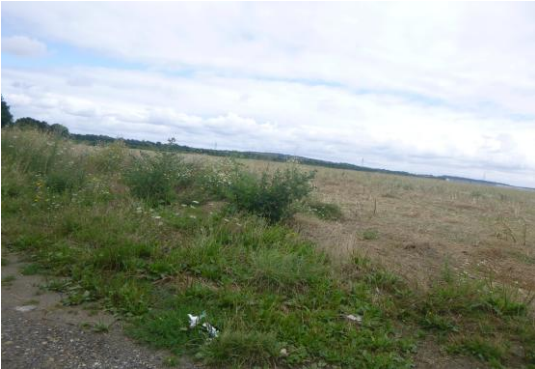
| FICHE DE COMPTE RENDU | | | | |
|---|---|---|---|---|
| <p><b>NATURE DE LA PRESTATION :</b> Recherche de MPSCA</p> <p><b>MOYENS D'ACCES :</b> Accès réalisé par les moyens existants</p> <p style="text-align: center;"><b><u>VUE DE POINT DE DÉCHET</u></b></p> <div style="display: flex; justify-content: space-around;"> </div> <p style="text-align: center;"><i>Vue large</i> <span style="margin-left: 200px;"><i>vue rapprochée</i></span></p> <p>Observations : Absence de dépôt</p> | | | | |

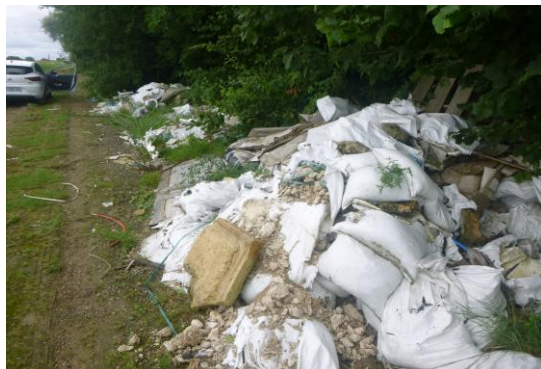
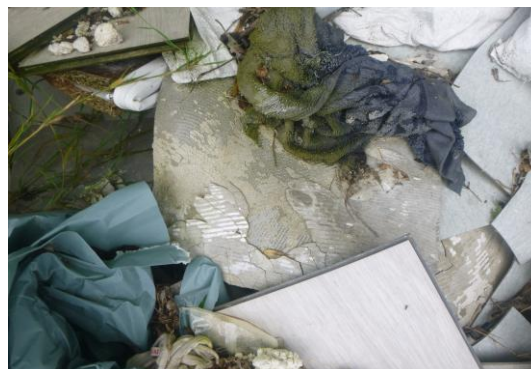
| FICHE DE COMPTE RENDU D'ECHANTILLON | | | ECH N° | 000289_002 |
|---|---|---|---|---|
| | | D13 | | Emilie PENNORS |

Vue large

vue rapprochée

Observations : néant

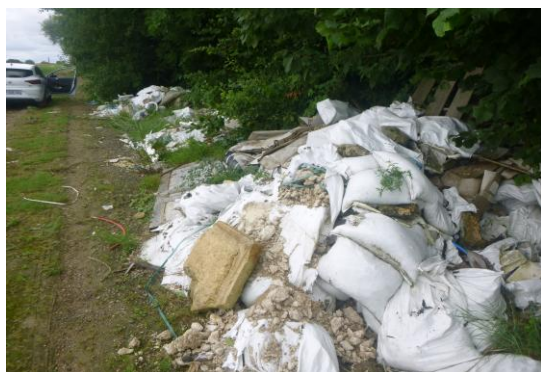
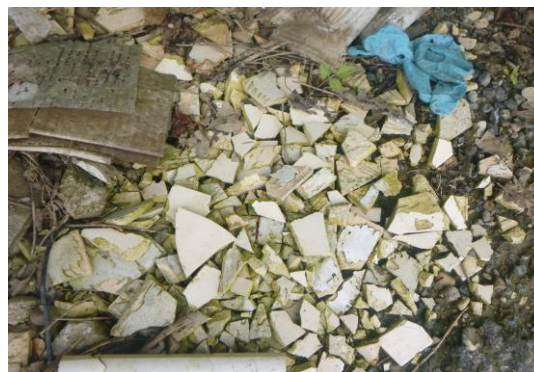
*Vue large*

*vue rapprochée*

Observations : néant

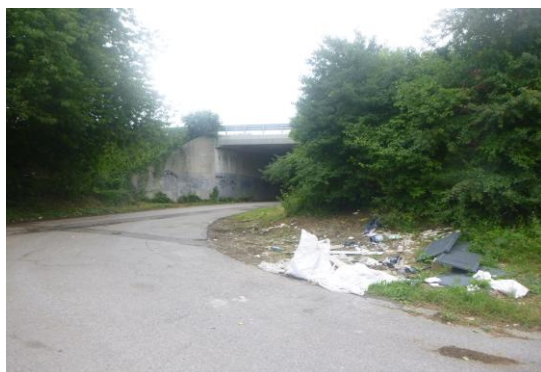
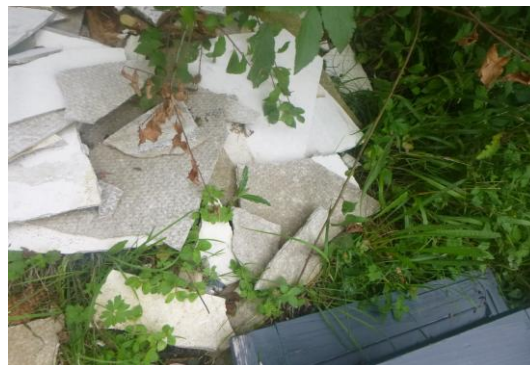
*Vue large*

*vue rapprochée*

Observations : néant

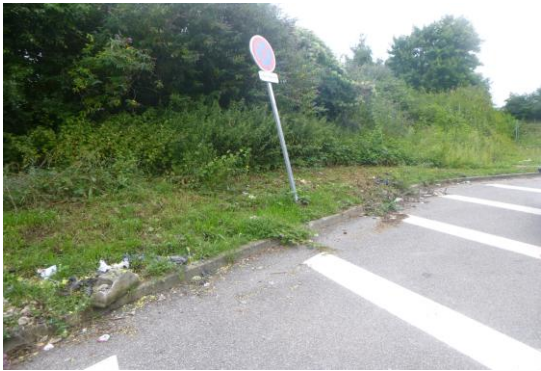
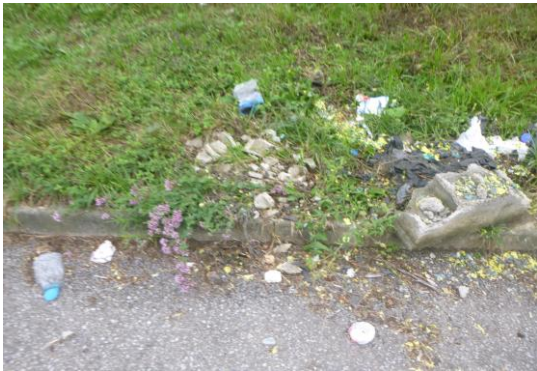
| FICHE DE COMPTE RENDU | | | | | | | |
|---|---|---|---|---|---|---|--|
| Vue large | | | | vue rapprochée | | | |
| Observations : néant | | | | | | | |

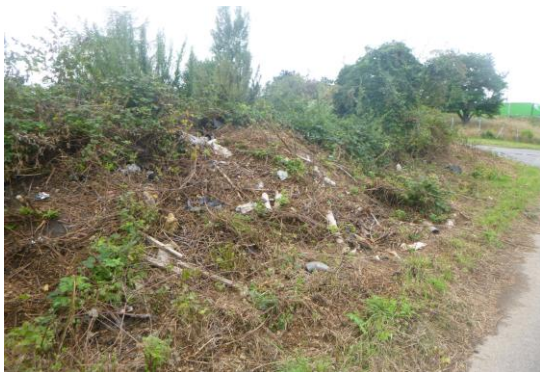
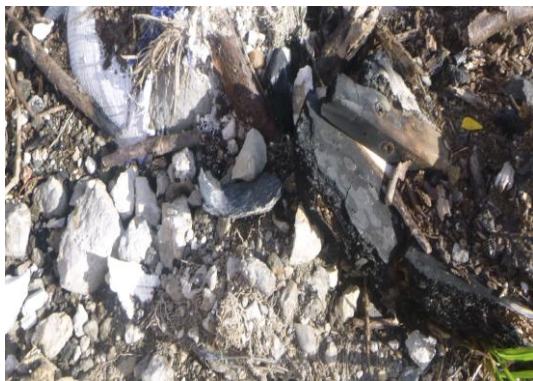
| FICHE DE COMPTE RENDU D'ECHANTILLON | | | | ECH N° | 000288_003 |
|---|---|---|---|---|---|
| Vue large | | | vue rapprochée | | |
| Observations : néant | | | | | |

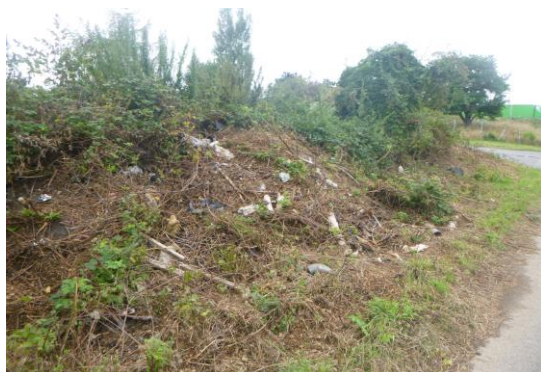
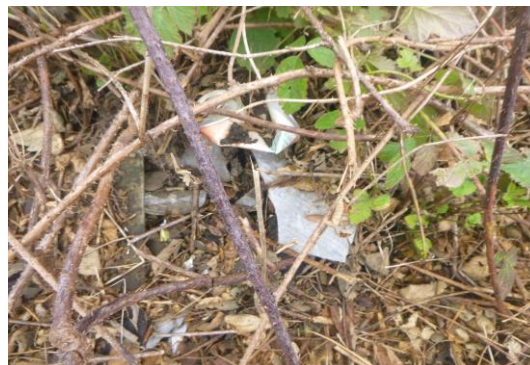
*Vue large*

*vue rapprochée*

Observations : néant

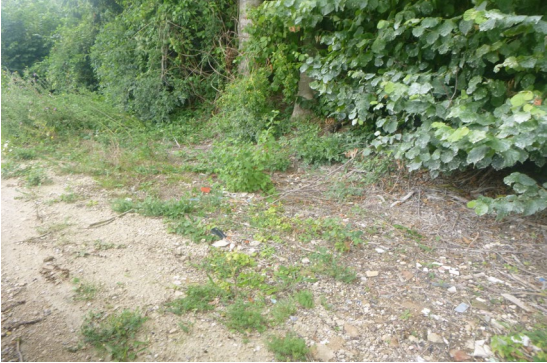
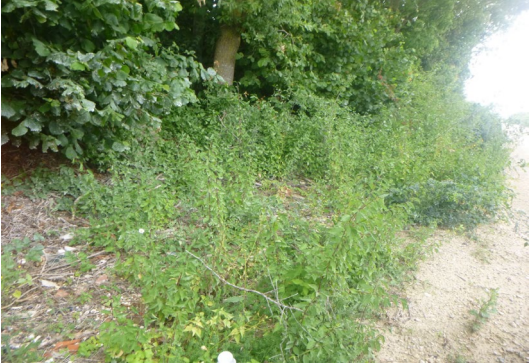
| <p><b>NATURE DE LA PRESTATION :</b> Recherche de MPSCA</p> <p><b>MOYENS D'ACCES :</b> Accès réalisé par les moyens existants</p> <p><b><u>VUE DE POINT DE DÉCHET</u></b></p> <div><p><i>Vue large</i></p></div> <div><p><i>vue rapprochée</i></p></div> <p>Observations : néant</p> | | | | | | | |

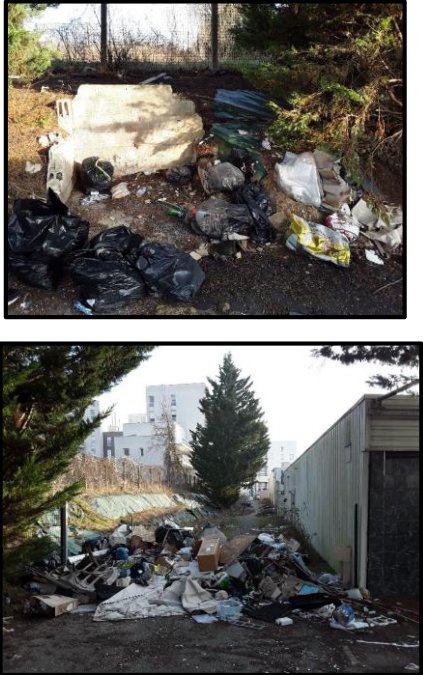
CLICHE NUMERIQUE

Le dépôt sauvage est situé sur le **bord d'une route, à noter que le dépôt est visible depuis la route.**

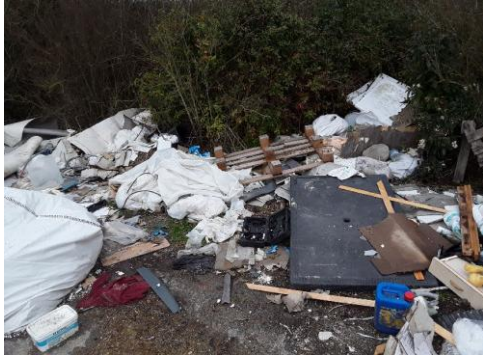
CLICHE NUMERIQUE

Description du dépôt sauvage :

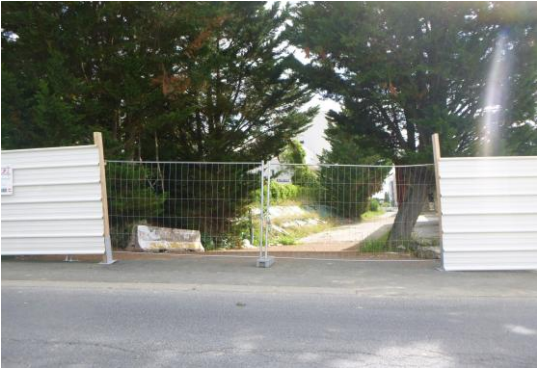
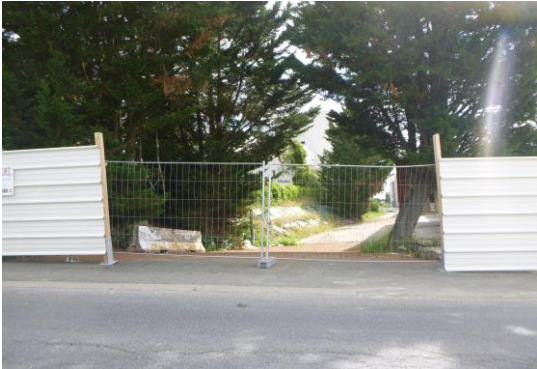
| <p><b>NATURE DE LA PRESTATION :</b> Recherche de MPSCA</p> <p><b>MOYENS D'ACCES :</b> Accès réalisé par les moyens existants</p> <p><b><u>VUE DE POINT DE DÉCHET</u></b></p> <div><div><p>Vue large</p></div><div><p>vue rapprochée</p></div></div> <p>Observations : accès condamné</p> | | | | | | | | |

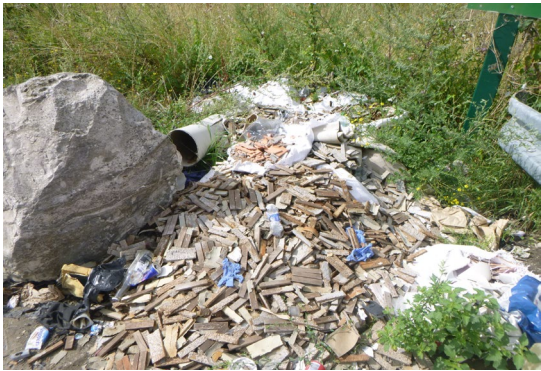
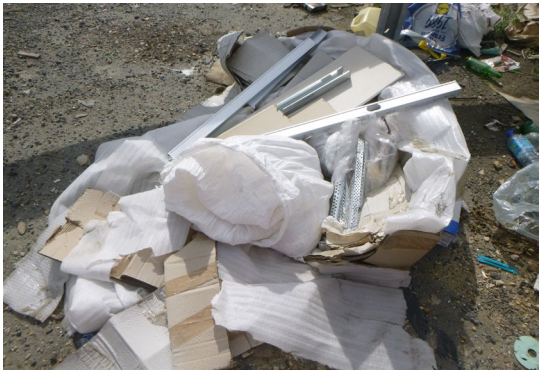
| FI CHE DE COMPTE RENDU | | | | |
|---|---|---|---|---|
| <p><b>NATURE DE LA PRESTATION :</b> Recherche de MPSCA</p> <p><b>MOYENS D'ACCES :</b> Accès réalisé par les moyens existants</p> <p style="text-align: center;"><b><u>VUE DE POINT DE DÉCHET</u></b></p> <div style="display: flex; justify-content: space-around;"> <div style="text-align: center;"> <p><i>Vue large</i></p> </div> <div style="text-align: center;"> <p><i>vue rapprochée</i></p> </div> </div> <p>Observations : néant</p> | | | | |

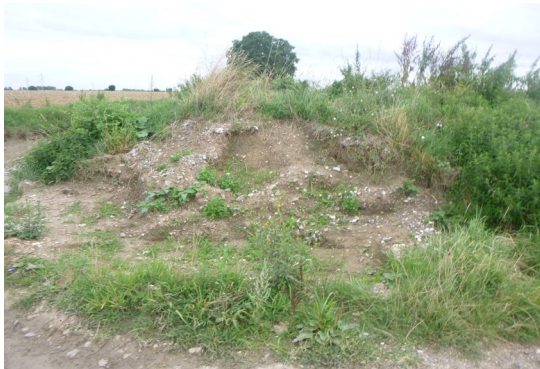
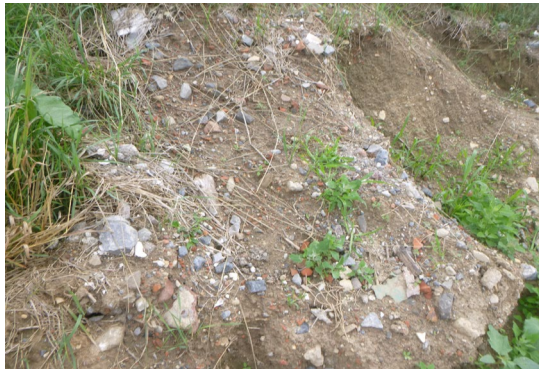
| FI CHE DE COMPTE RENDU | | | | |
|---|---|---|---|---|
| <p><b>NATURE DE LA PRESTATION :</b> Recherche de MPSCA</p> <p><b>MOYENS D'ACCES :</b> Accès réalisé par les moyens existants</p> <p style="text-align: center;"><b><u>VUE DE POINT DE DÉCHET</u></b></p> <div style="display: flex; justify-content: space-around;"> <div style="text-align: center;"> <p><i>Vue large</i></p> </div> <div style="text-align: center;"> <p><i>vue rapprochée</i></p> </div> </div> <p>Observations : néant</p> | | | | |

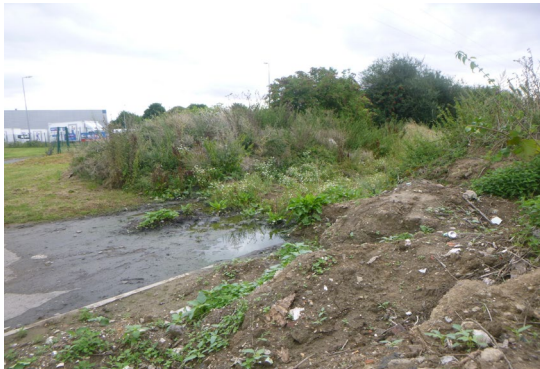
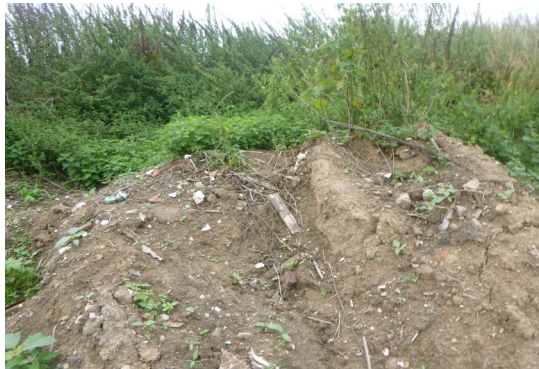
| FI CHE DE COMPTE RENDU | | | | | |
|---|---|---|---|---|---|
| Vue large | | | vue rapprochée | | |
| Observations : néant | | | | | |

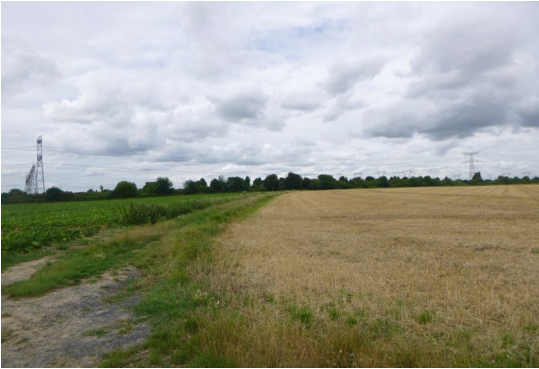
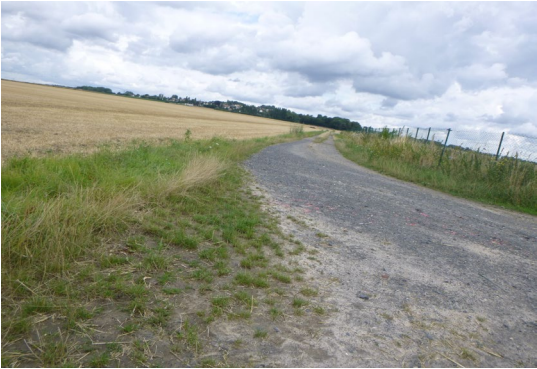
| <p><b>NATURE DE LA PRESTATION :</b> Recherche de MPSCA</p> <p><b>MOYENS D'ACCES :</b> Accès réalisé par les moyens existants</p> <p><b><u>VUE DE POINT DE DÉCHET</u></b></p> <div><div><p><i>Vue large</i></p></div><div><p><i>vue rapprochée</i></p></div><p>Observations : Dépôt non trouver : végétation</p></div> | | | | | | | |

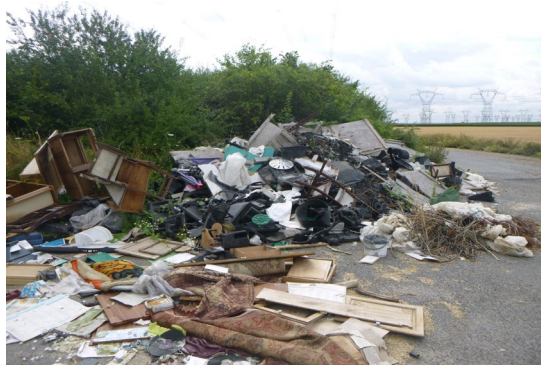
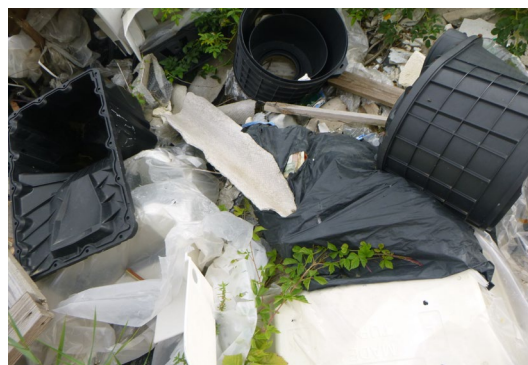
#### VUE DE LA ZONE DE PRELEVEMENT

Observations : néant

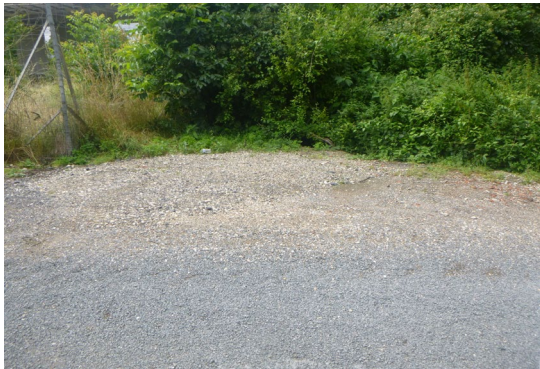
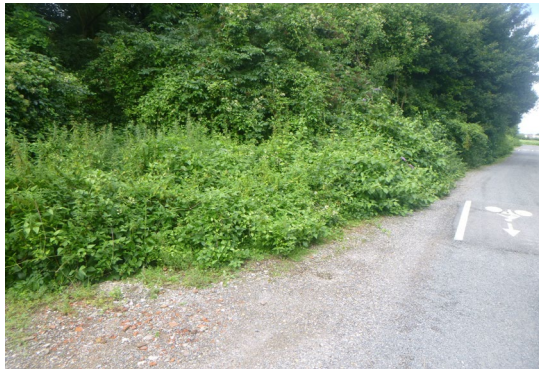
| FI CHE DE COMPTE RENDU | | | | |
|---|---|---|---|---|
| <p><b>NATURE DE LA PRESTATION :</b> Recherche de MPSCA</p> <p><b>MOYENS D'ACCES :</b> Accès réalisé par les moyens existants</p> <p style="text-align: center;"><b><u>VUE DE POINT DE DÉCHET</u></b></p> <div style="display: flex; justify-content: space-around;"> <div style="text-align: center;"> <p><i>Vue large</i></p> </div> <div style="text-align: center;"> <p><i>vue rapprochée</i></p> </div> </div> <p>Observations : néant</p> | | | | |

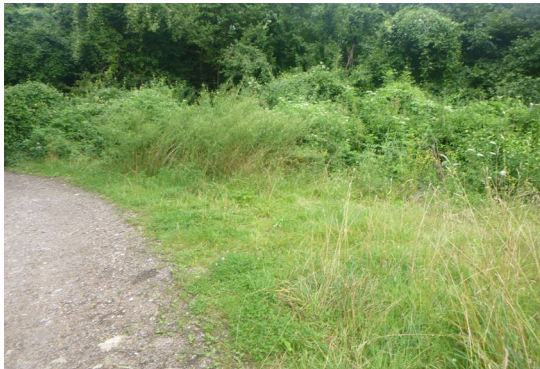
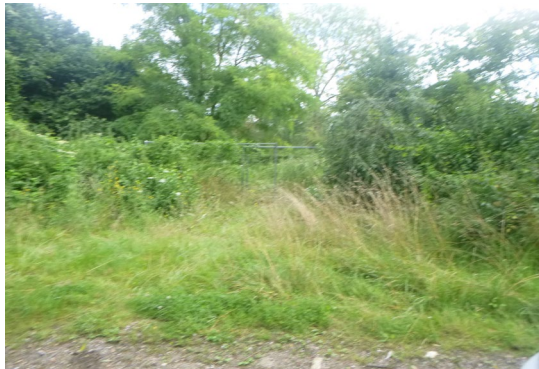
| FI CHE DE COMPTE RENDU | | | | |
|---|---|---|---|---|
| <p><b>NATURE DE LA PRESTATION :</b> Recherche de MPSCA</p> <p><b>MOYENS D'ACCES :</b> Accès réalisé par les moyens existants</p> <p><b><u>VUE DE POINT DE DÉCHET</u></b></p> <div style="display: flex; justify-content: space-around;"> <div style="text-align: center;"> <p><i>Vue large</i></p> </div> <div style="text-align: center;"> <p><i>vue rapprochée</i></p> </div> </div> <p>Observations : néant</p> | | | | |

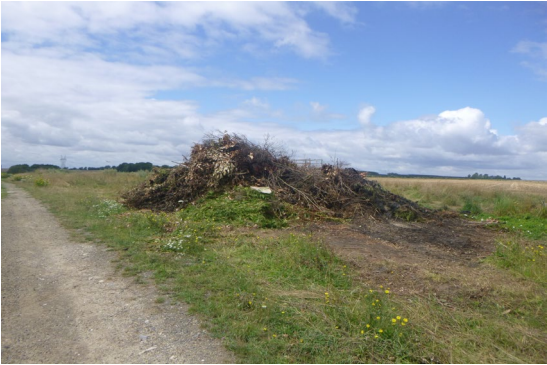
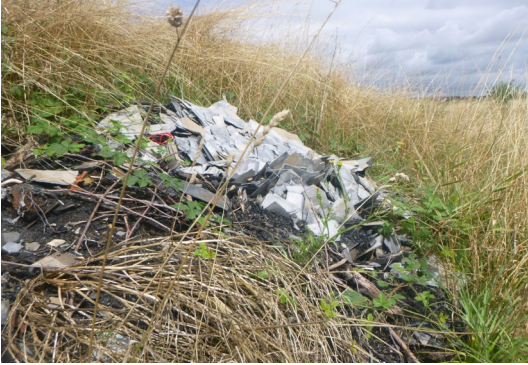
VUE DE LA ZONE DE PRELEVEMENT

Observations :néant

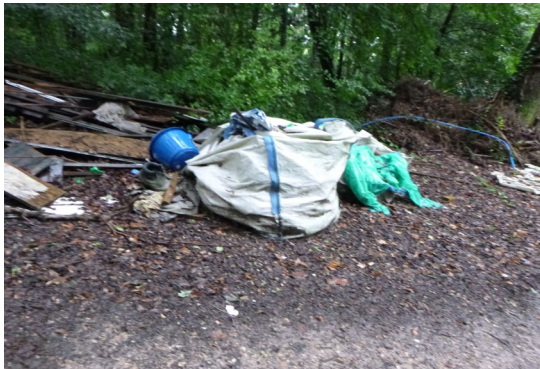
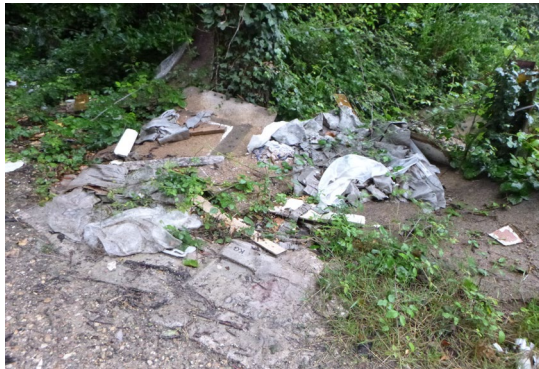
| FI CHE DE COMPTE RENDU | | | | |
|---|---|---|---|---|
| <p><b>NATURE DE LA PRESTATION :</b> Recherche de MPSCA</p> <p><b>MOYENS D'ACCES :</b> Accès réalisé par les moyens existants</p> <p style="text-align: center;"><b><u>VUE DE POINT DE DÉCHET</u></b></p> <div style="display: flex; justify-content: space-around;"> <div style="text-align: center;"> <p><i>Vue large</i></p> </div> <div style="text-align: center;"> <p><i>vue rapprochée</i></p> </div> </div> <p>Observations : néant</p> | | | | |

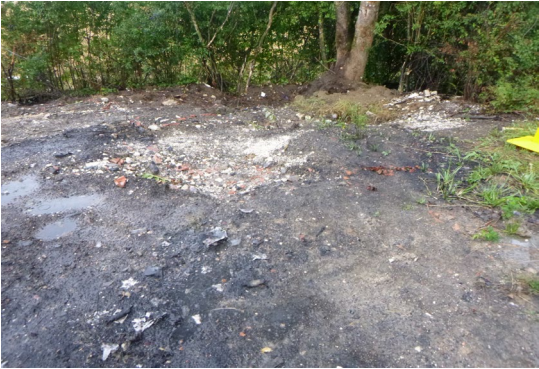
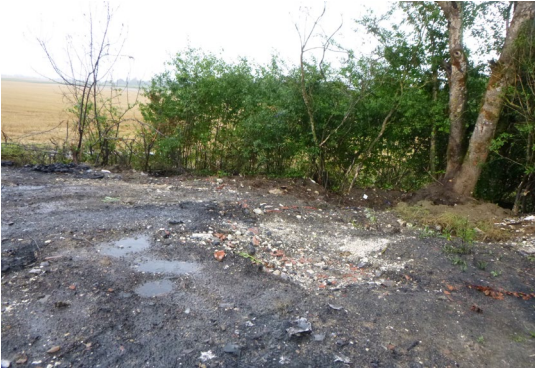
| FI CHE DE COMPTE RENDU | | | | | |
|---|---|---|---|---|---|
| Vue large | | | vue rapprochée | | |
| Observations : néant | | | | | |

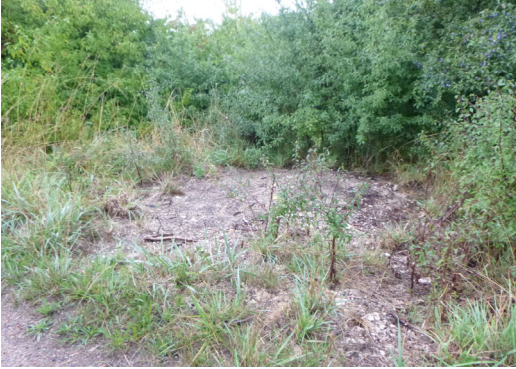
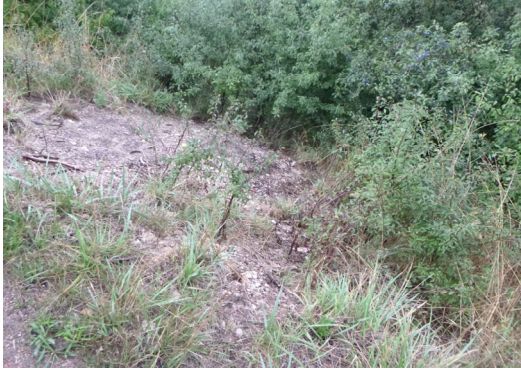
| FICHE DE COM PTE RENDU | | | | |
|---|---|---|---|---|
| <p><b>NATURE DE LA PRESTATION :</b> Recherche de MPSCA</p> <p><b>MOYENS D'ACCES :</b> Accès réalisé par les moyens existants</p> <p><b>VUE DE POINT DE DÉCHET</b></p> <div style="display: flex; justify-content: space-around;"> <div style="text-align: center;"> <p>Vue large</p> </div> <div style="text-align: center;"> <p>vue rapprochée</p> </div> </div> <p>Observations : néant</p> | | | | |

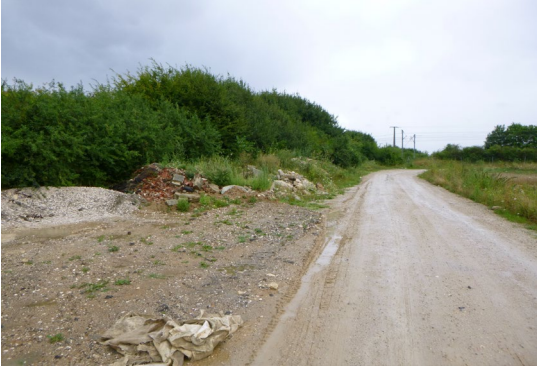
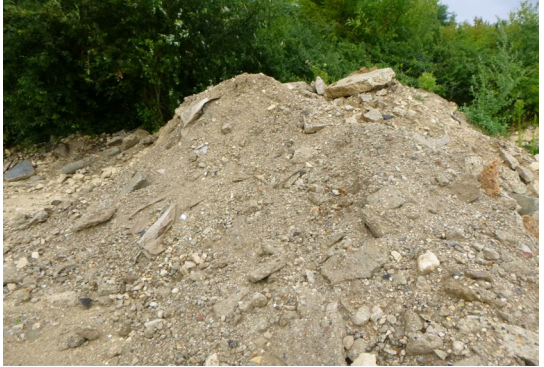
| FI CHE DE COMPTE RENDU | | | | |
|---|---|---|---|---|
| <p><b>NATURE DE LA PRESTATION :</b> Recherche de MPSCA</p> <p><b>MOYENS D'ACCES :</b> Accès réalisé par les moyens existants</p> <p><b><u>VUE DE POINT DE DÉCHET</u></b></p> <div style="display: flex; justify-content: space-around;"> </div> <p style="text-align: center;"><i>Vue large</i> <span style="margin-left: 200px;"><i>vue rapprochée</i></span></p> <p>Observations : néant</p> | | | | |
| Après analyse réalisée par un laboratoire accrédité, de l'échantillon suivant : Sans objet | | | | |

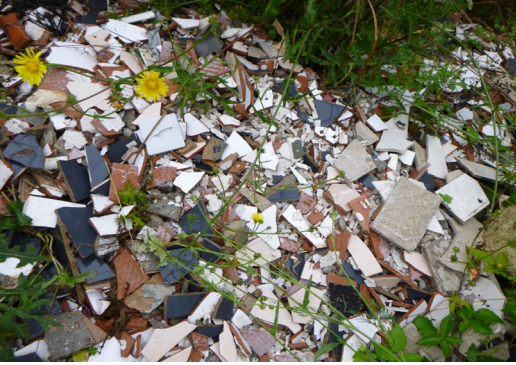
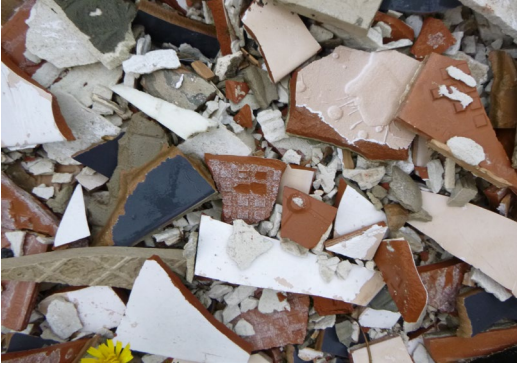
| <p><b>NATURE DE LA PRESTATION :</b> Recherche de MPSCA</p> <p><b>MOYENS D'ACCES :</b> Accès réalisé par les moyens existants</p> <p style="text-align: center;"><b><u>VUE DE POINT DE DÉCHET</u></b></p> <div style="display: flex; justify-content: space-around;"> <div style="text-align: center;"> <p><i>Vue large</i></p> </div> <div style="text-align: center;"> <p><i>vue rapprochée</i></p> </div> </div> <p>Observations : néant</p> | | | | | | | |
| Après analyse réalisée par un laboratoire accrédité, de l'échantillon suivant : Sans objet | | | | | | | |

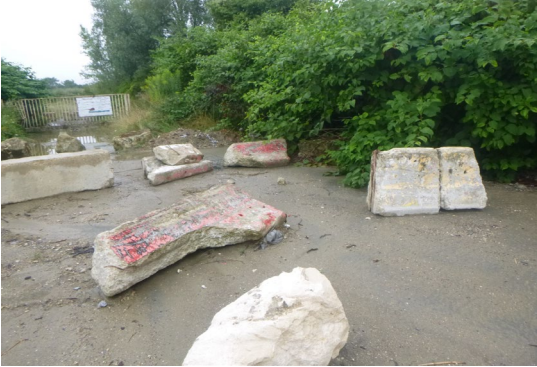
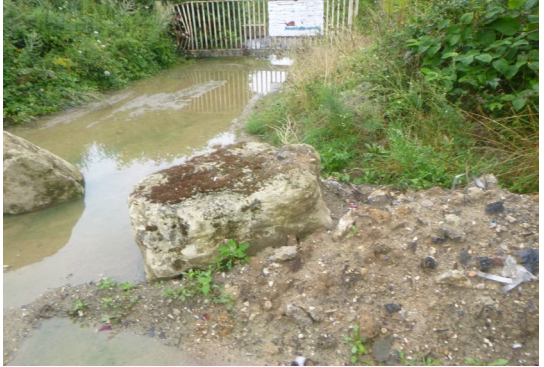
| FI CHE DE COMPTE RENDU | | | | |
|---|---|---|---|---|
| <p><b>NATURE DE LA PRESTATION :</b> Recherche de MPSCA</p> <p><b>MOYENS D'ACCES :</b> Accès réalisé par les moyens existants</p> <p><b><u>VUE DE POINT DE DÉCHET</u></b></p> <div style="display: flex; justify-content: space-around;"> <div style="text-align: center;"> <p><i>Vue large</i></p> </div> <div style="text-align: center;"> <p><i>vue rapprochée</i></p> </div> </div> <p>Observations : néant</p> | | | | |
| Après analyse réalisée par un laboratoire accrédité, de l'échantillon suivant : Sans objet | | | | |

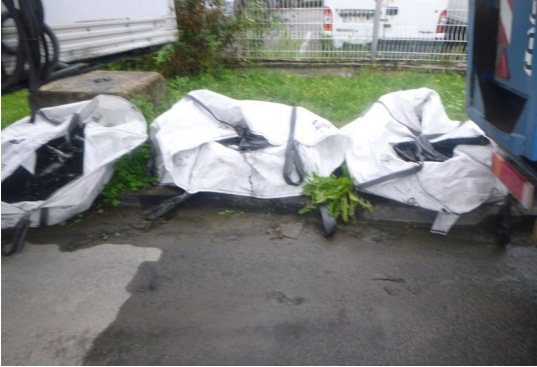
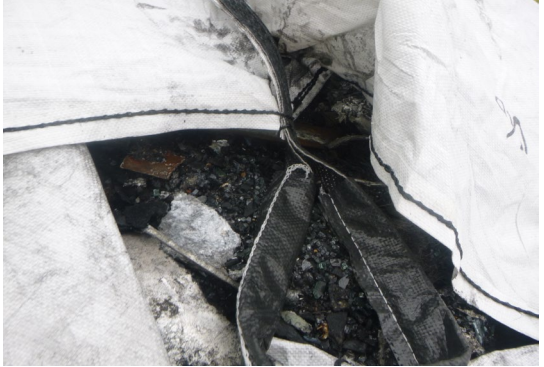
| FI CHE DE COMPTE RENDU | | | | | |
|---|---|---|---|---|---|
| Observations : néant | | | | | |

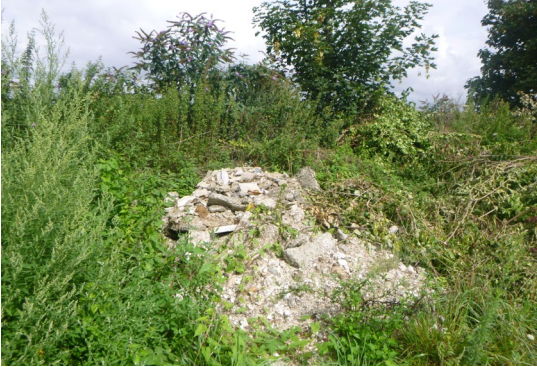
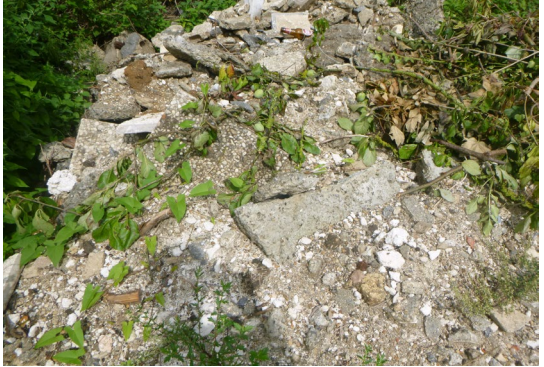
| FI CHE DE COMPTE RENDU | | | | |
|---|---|---|---|---|
| <p><b>NATURE DE LA PRESTATION :</b> Recherche de MPSCA</p> <p><b>MOYENS D'ACCES :</b> Accès réalisé par les moyens existants</p> <p style="text-align: center;"><b><u>VUE DE POINT DE DÉCHET</u></b></p> <div style="display: flex; justify-content: space-around;"> </div> <p style="text-align: center;"> <i>Vue large</i> <span style="margin-left: 200px;"><i>vue rapprochée</i></span> </p> <p>Observations : néant</p> | | | | |
| Après analyse réalisée par un laboratoire accrédité, de l'échantillon suivant : Sans objet | | | | |

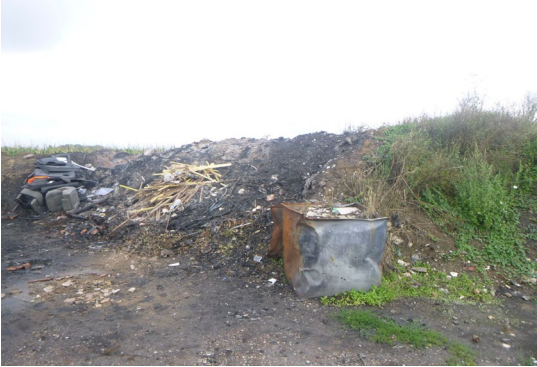
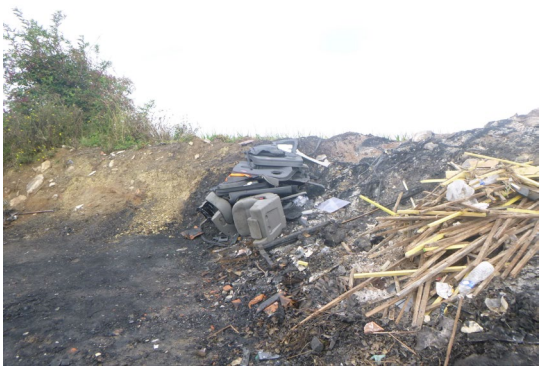
| FI CHE DE COMPTE RENDU | | | | |
|---|---|---|---|---|
| <p><b>NATURE DE LA PRESTATION :</b> Recherche de MPSCA</p> <p><b>MOYENS D'ACCES :</b> Accès réalisé par les moyens existants</p> <p style="text-align: center;"><b><u>VUE DE POINT DE DÉCHET</u></b></p> <div style="display: flex; justify-content: space-around;"> </div> <p style="text-align: center;"><i>Vue large</i> <span style="margin-left: 200px;"><i>vue rapprochée</i></span></p> <p>Observations : néant</p> | | | | |
| Après analyse réalisée par un laboratoire accrédité, de l'échantillon suivant : Sans objet | | | | |

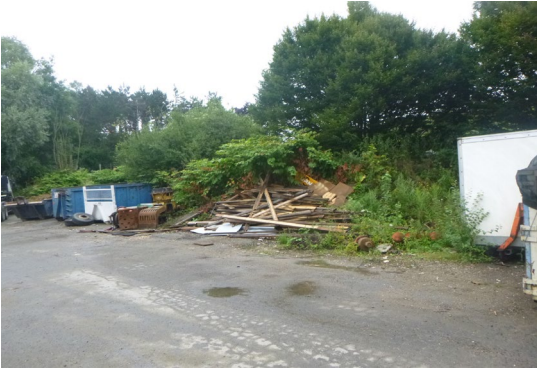
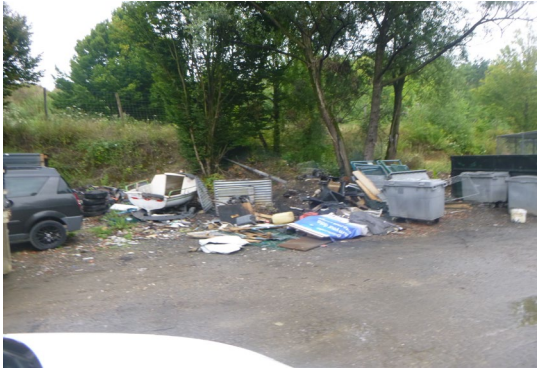
| FI CHE DE COMPTE RENDU | | | | | |
|---|---|---|---|---|---|
| Observations : néant | | | | | |
