# RAPPORT DE REPÉRAGE AMIANTE

## Matériaux & produits contenant de l'amiante

### Sur 150 points réparti sur 40 villes

| Référence du rapport | <b><u>SIGIDURS 42 7806 R A RAT 150 points_Rev D</u></b> |

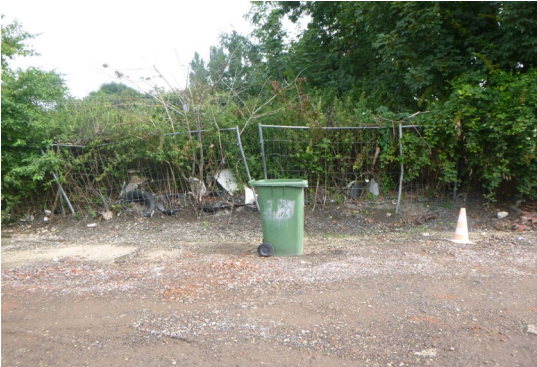
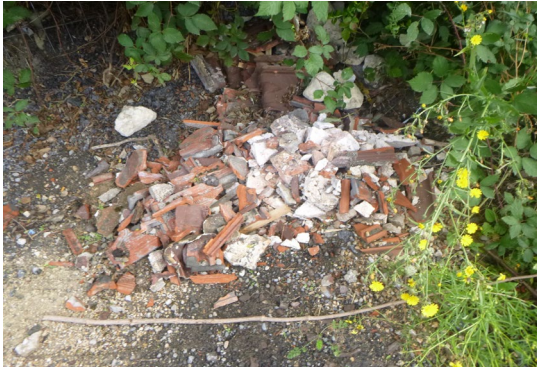
| FI CHE DE COMPTE RENDU | | | | | |
|---|---|---|---|---|---|
| Observations : néant | | | | | |

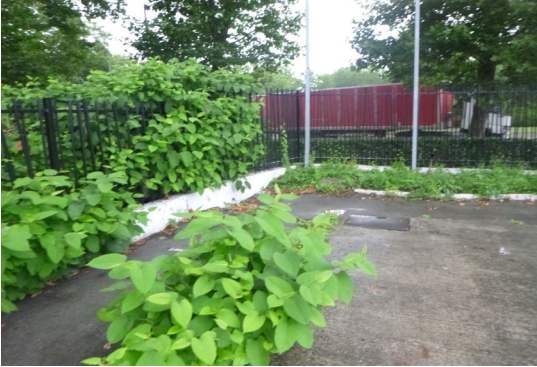
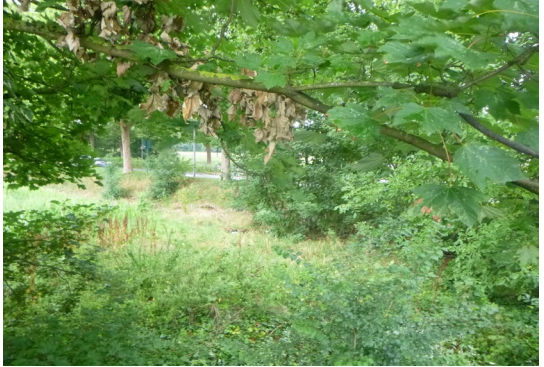
| FI CHE DE COMPTE RENDU | | | | | |
|---|---|---|---|---|---|
| Observations : néant | | | | | |

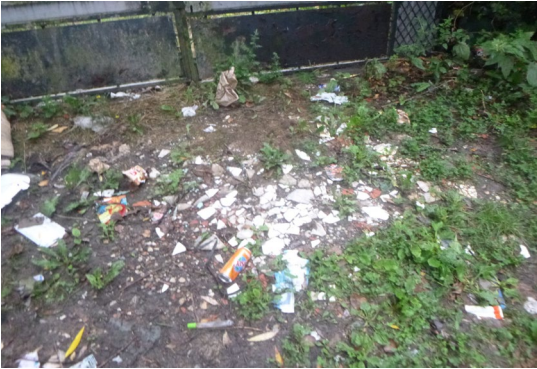
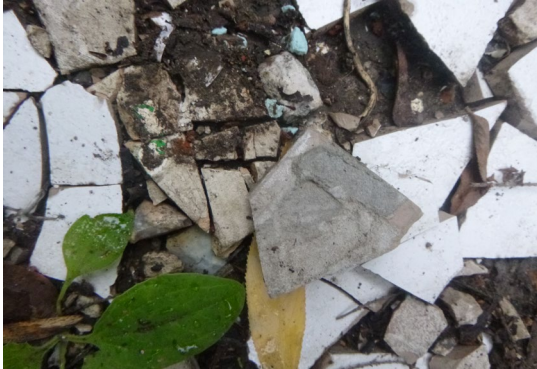
| FI CHE DE COMPTE RENDU D' ECHANTI LLON | | | | ECH N° | | 000301_002 | |
|---|---|---|---|---|---|---|--|
| Observations : néant | | | | | | | |

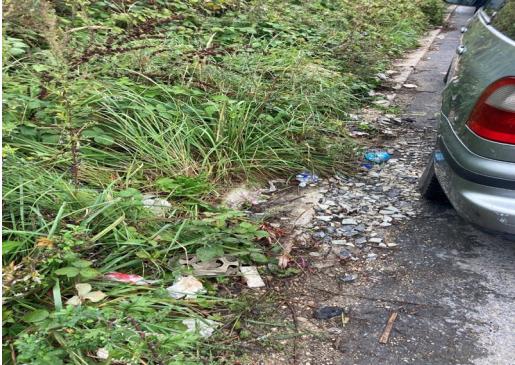
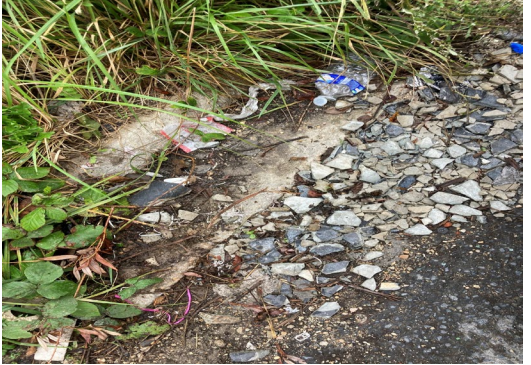
| <p><b>NATURE DE LA PRESTATION :</b> Recherche de MPSCA</p> <p><b>MOYENS D'ACCES :</b> Accès réalisé par les moyens existants</p> <p style="text-align: center;"><b><u>VUE DE POINT DE DÉCHET</u></b></p> <div style="display: flex; justify-content: space-around;"> </div> <p style="text-align: center;"><i>Vue large</i> <span style="margin-left: 200px;"><i>vue rapprochée</i></span></p> <p>Observations : néant</p> | | | | | | | |
| Après analyse réalisée par un laboratoire accrédité, de l'échantillon suivant : Sans objet | | | | | | | |

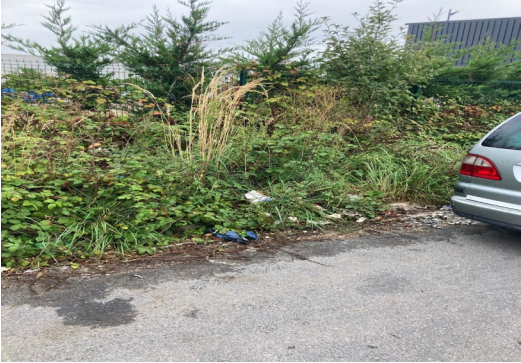
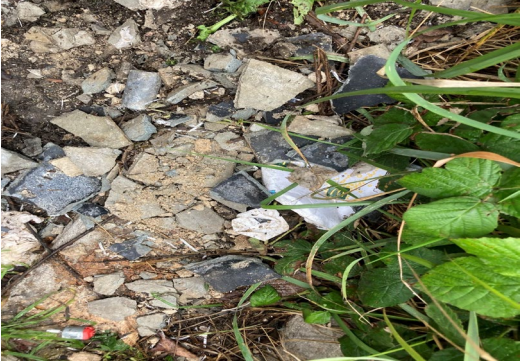
| <p><b>NATURE DE LA PRESTATION :</b> Recherche de MPSCA</p> <p><b>MOYENS D'ACCES :</b> Accès réalisé par les moyens existants</p> <p><b>VUE DE POINT DE DÉCHET</b></p> <div><div><p>Vue large</p></div><div><p>vue rapprochée</p></div></div> <p>Observations : néant</p> | | | | | | | |
| Après analyse réalisée par un laboratoire accrédité, de l'échantillon suivant : Sans objet | | | | | | | |

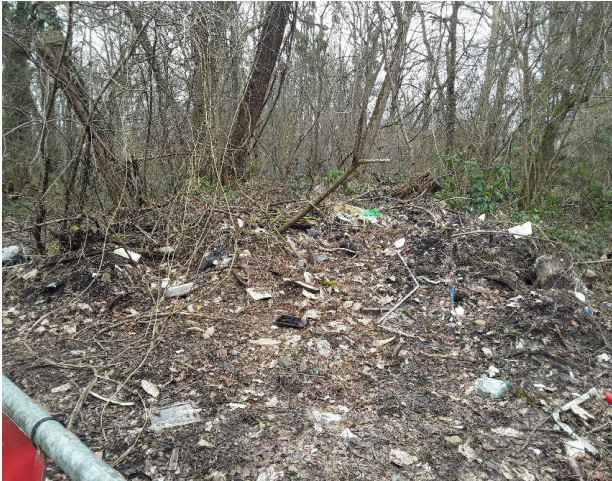
CLICHE NUMERIQUE

Description du dépôt sauvage :

| Analyse de composition et estimation volume/masse : | | | | Identification du dépôt sauvage : | |
|---|---|---|---|---|--|
| Plâtre | 0 | 0,7 | 0 | Conditions d'enlèvement :<br><br>Ramassage au sol | |

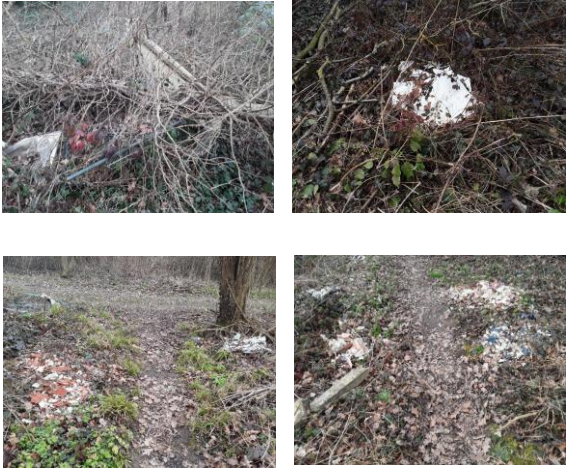
CLICHE NUMERIQUE

Description du dépôt sauvage :

Analyse de composition et estimation volume/masse :

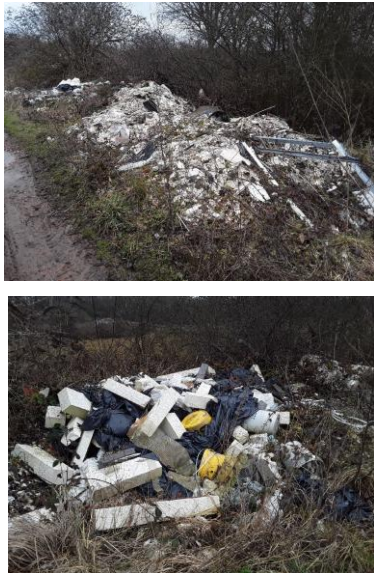
## CLICHE NUMERIQUE

Description du dépôt sauvage :

**Analyse de composition et estimation volume/masse :**

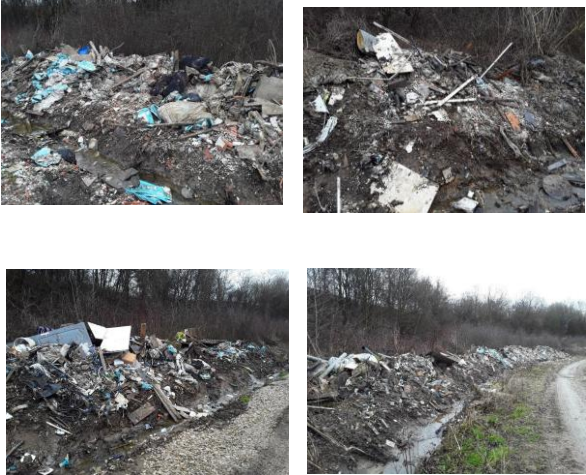
| CARPF | | | | |
|---|---|---|---|---|
| CARTE | | CLICHE NUMERIQUE | | |

| CARPF | | | | |
|---|---|---|---|---|
| Description du dépôt sauvage : | | | | |
| Analyse de composition et estimation volume/masse : | | | | |

| CARPF | | | | |
|---|---|---|---|---|
| Conditions d'enlèvement : | | Camion à grappin | | |

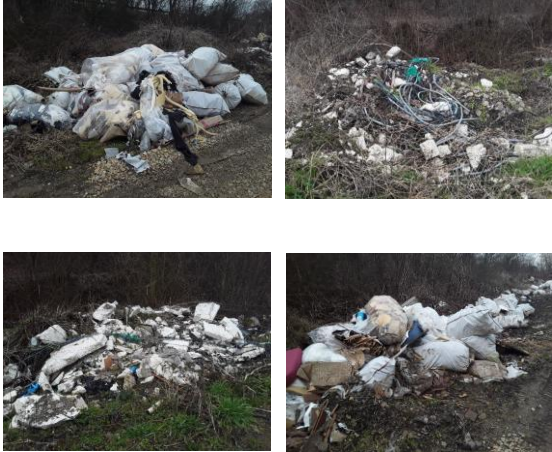
CLICHE NUMERIQUE

Description du dépôt sauvage :

Analyse de composition et estimation volume/masse :

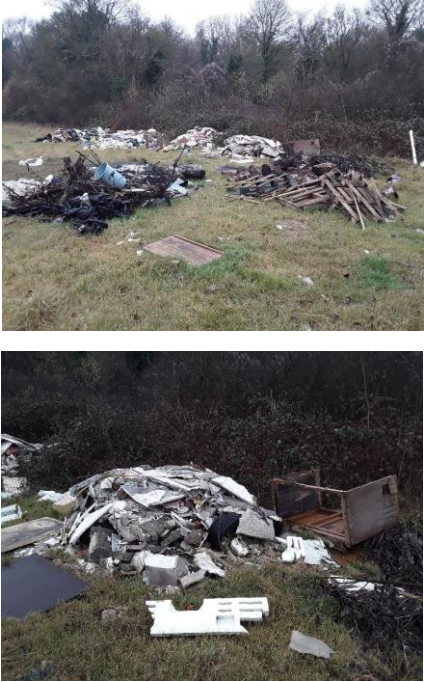
CLICHE NUMERIQUE

Description du dépôt sauvage :

| Analyse de composition et estimation volume/masse : | | | | Identification du dépôt sauvage : |

| Analyse de composition et estimation volume/masse : | | | | Identification du dépôt sauvage : |
|---|---|---|---|---|
| Plâtre | 250 | 0,7 | 175 | Conditions d'enlèvement :<br><br>Camion à grappin |

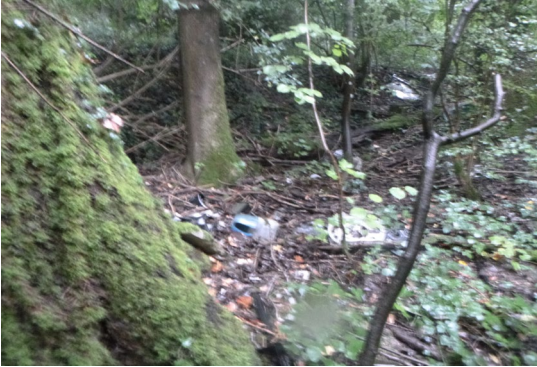
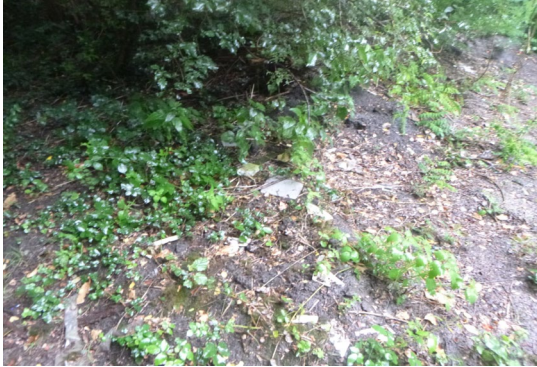
| FI CHE DE COMPTE RENDU | | | | | |
|---|---|---|---|---|---|
| Vue large | | | vue rapprochée | | |
| Observations : néant | | | | | |

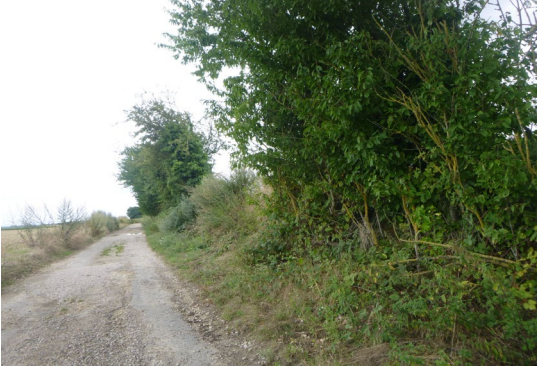
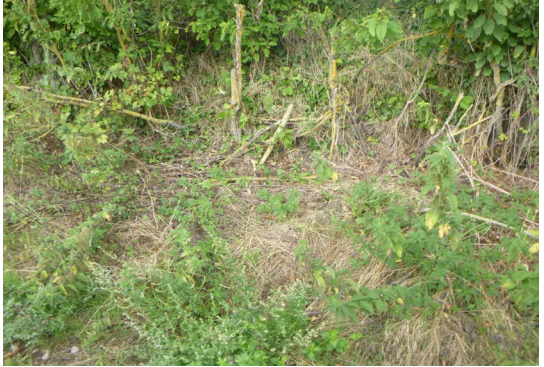
| FI CHE DE COMPTE RENDU | | | | |
|---|---|---|---|---|
| <p><b>NATURE DE LA PRESTATION :</b> Recherche de MPSCA</p> <p><b>MOYENS D'ACCES :</b> Accès réalisé par les moyens existants</p> <p><b><u>VUE DE POINT DE DÉCHET</u></b></p> <div style="display: flex; justify-content: space-around;"> <div style="text-align: center;"> <p><i>Vue large</i></p> </div> <div style="text-align: center;"> <p><i>vue rapprochée</i></p> </div> </div> <p>Observations : Dépôt non trouver : végétation</p> | | | | |

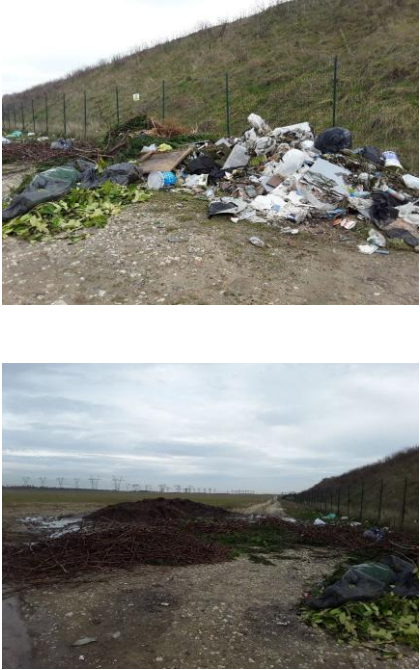
CLICHE NUMERIQUE

Description du dépôt sauvage :

Analyse de composition et estimation volume/masse :

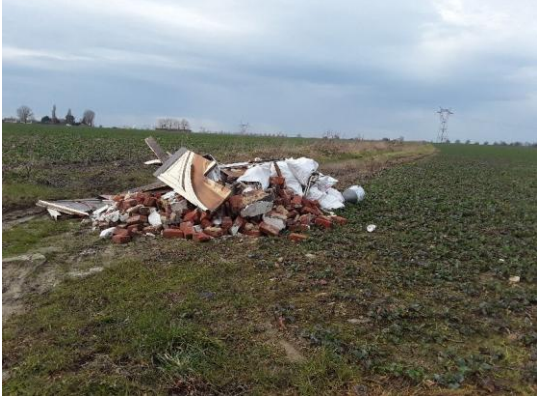
CLICHE NUMERIQUE

Description du dépôt sauvage :

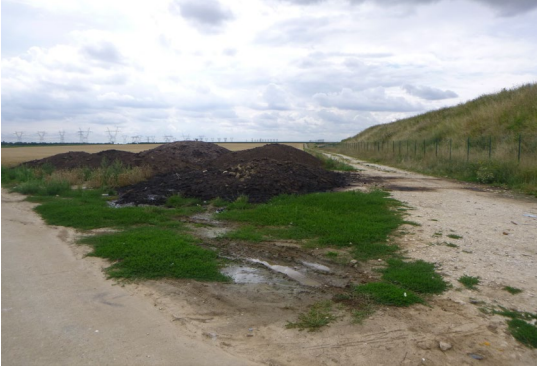
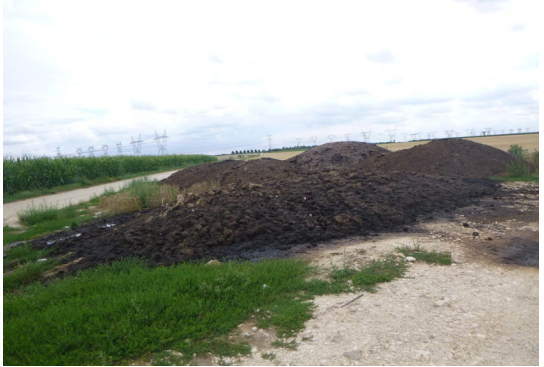
| FI CHE DE COMPTE RENDU | | | | | |
|---|---|---|---|---|---|
| Vue large | | | vue rapprochée | | |
| Observations : néant | | | | | |

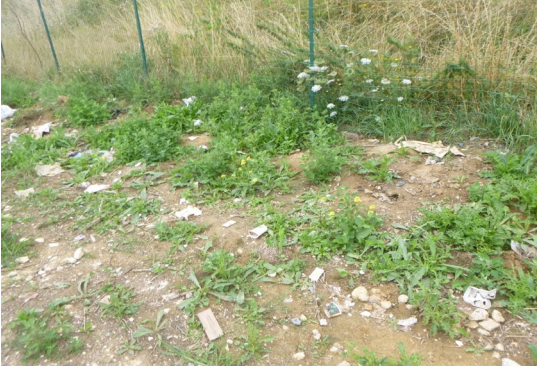
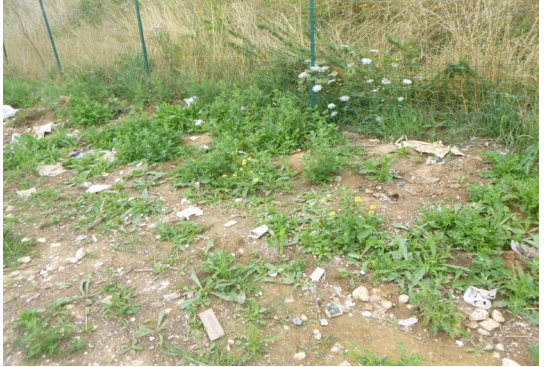
| FI CHE DE COMPTE RENDU | | | | |
|---|---|---|---|---|
| <p><b>NATURE DE LA PRESTATION :</b> Recherche de MPSCA</p> <p><b>MOYENS D'ACCES :</b> Accès réalisé par les moyens existants</p> <p style="text-align: center;"><b><u>VUE DE POINT DE DÉCHET</u></b></p> <div style="display: flex; justify-content: space-around;"> </div> <p style="text-align: center;"><i>Vue large</i> <span style="margin-left: 200px;"><i>vue rapprochée</i></span></p> <p>Observations : néant</p> | | | | |

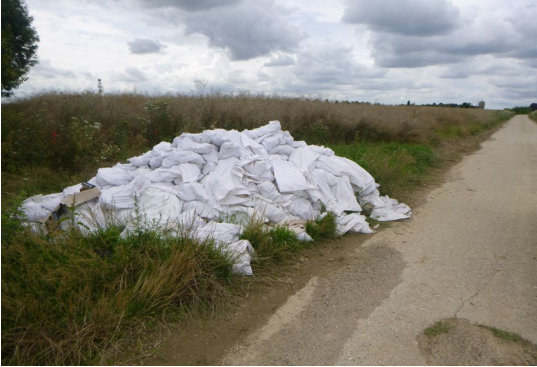
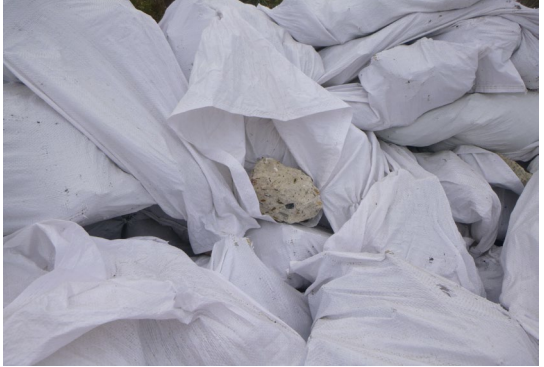
| FI CHE DE COMPTE RENDU | | | | | |
|---|---|---|---|---|---|
| Vue large | | | vue rapprochée | | |
| Observations : néant | | | | | |

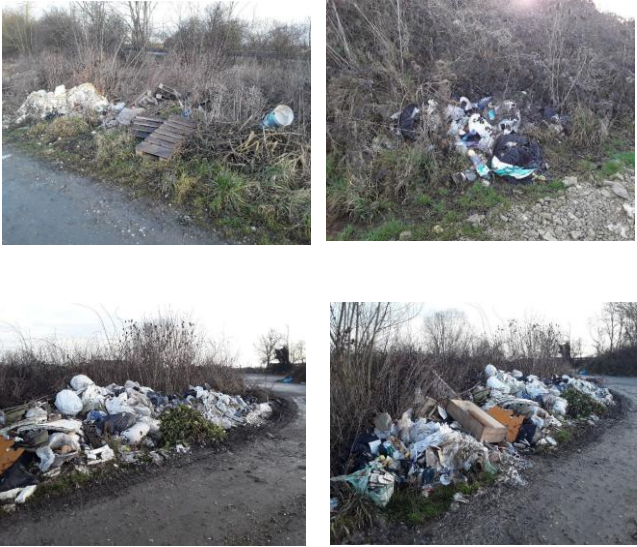
CLICHE NUMERIQUE

Description du dépôt sauvage :

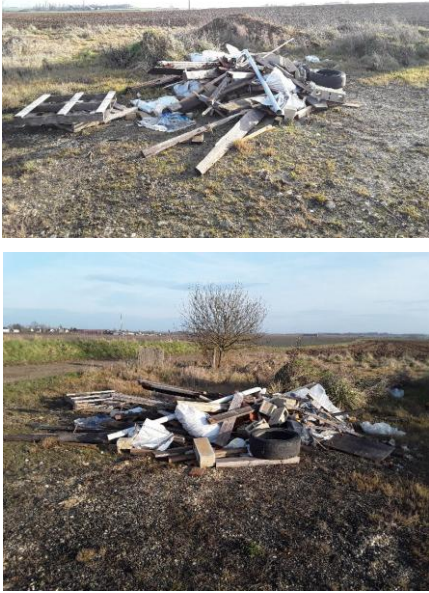
CLICHE NUMERIQUE

Description du dépôt sauvage :

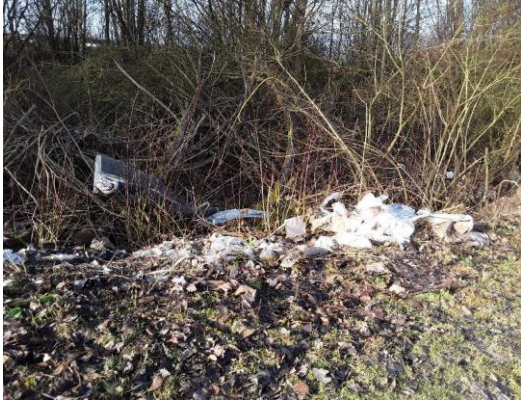
| CARTE | CLICHE NUMERIQUE |

Description du dépôt sauvage :

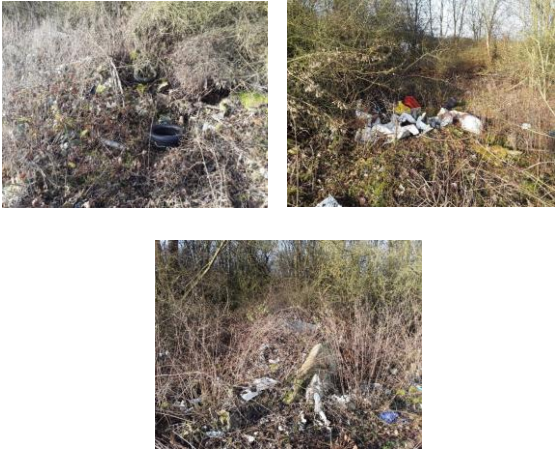
CLICHE NUMERIQUE

Description du dépôt sauvage :

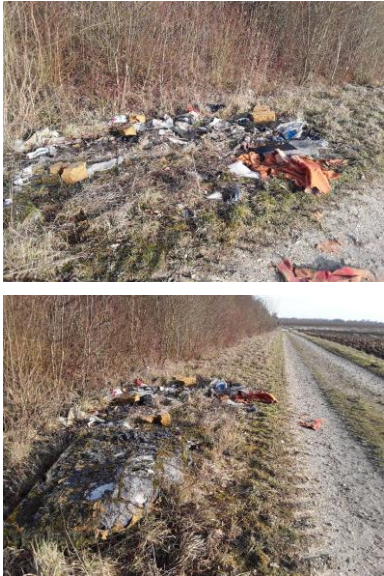
CLICHE NUMERIQUE

Description du dépôt sauvage :

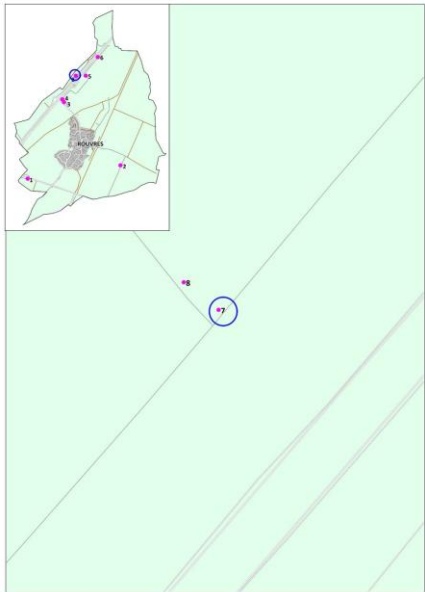
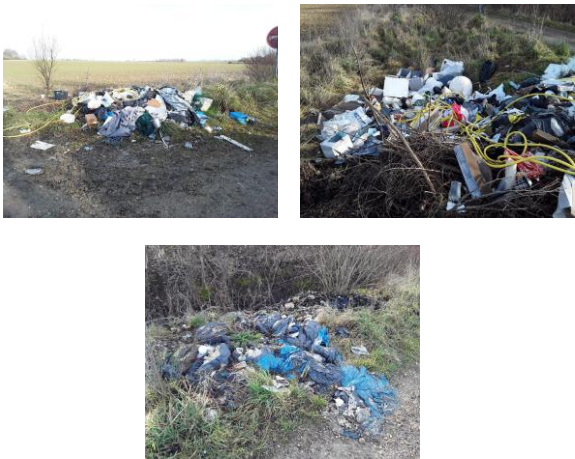
**CLICHE NUMERIQUE**

**Description du dépôt sauvage :**

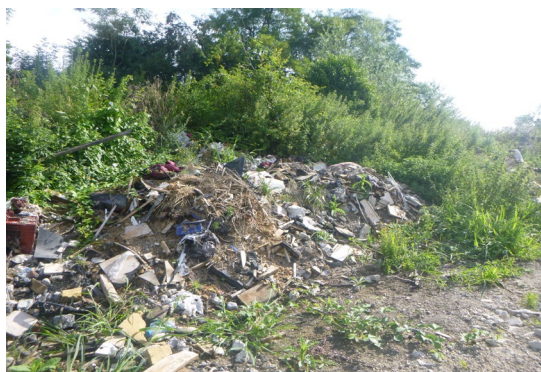
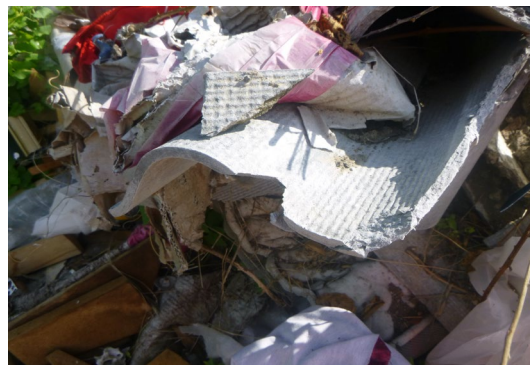
**VUE DE LA ZONE DE PRELEVEMENT**

*Vue large*

*vue rapprochée*

Observations : néant

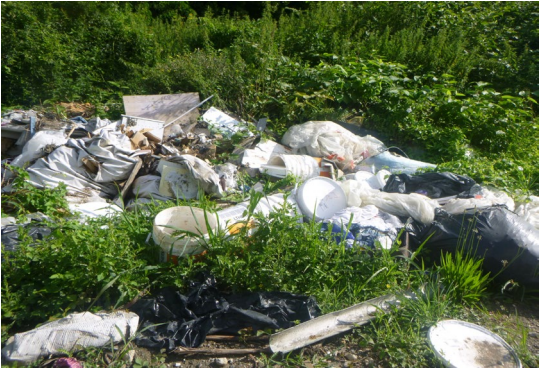
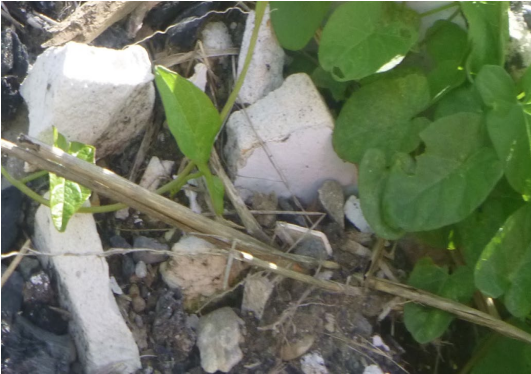
VUE DE LA ZONE DE PRELEVEMENT

Vue large

vue rapprochée

Observations :

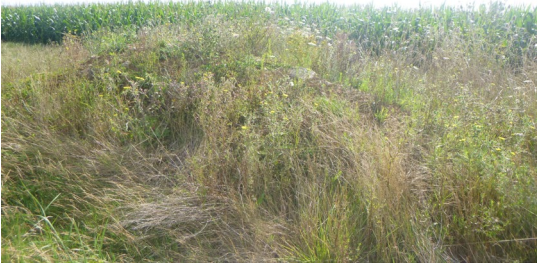
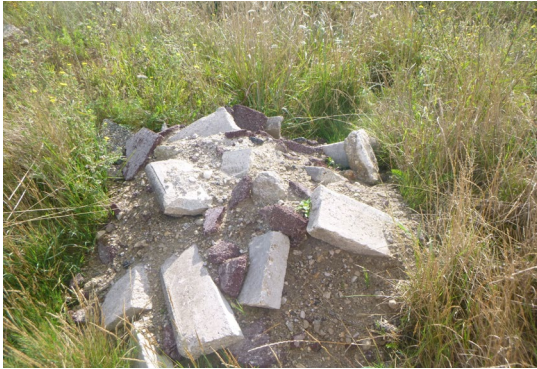
| FI CHE DE COMPTE RENDU | | | | |
|---|---|---|---|---|
| <p><b>NATURE DE LA PRESTATION :</b> Recherche de MPSCA</p> <p><b>MOYENS D'ACCES :</b> Accès réalisé par les moyens existants</p> <p style="text-align: center;"><b><u>VUE DE POINT DE DÉCHET</u></b></p> <div style="display: flex; justify-content: space-around; align-items: flex-end;"> <div style="text-align: center;"> <p><i>Vue large</i></p> </div> <div style="text-align: center;"> <p><i>vue rapprochée</i></p> </div> </div> <p>Observations : néant</p> | | | | |

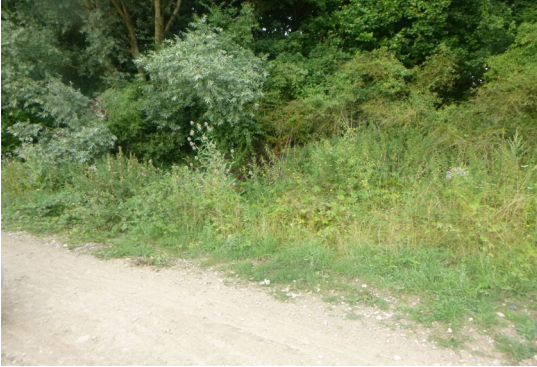
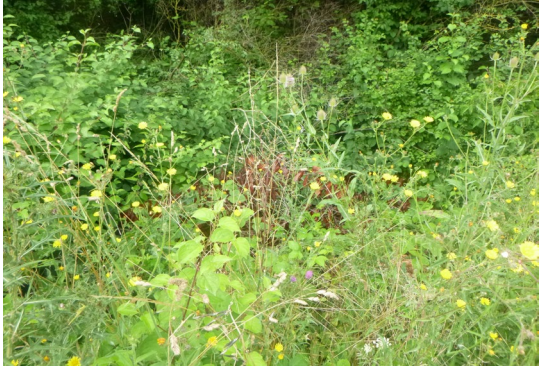
| FI CHE DE COMPTE RENDU | | | | |
|---|---|---|---|---|
| <p><b>NATURE DE LA PRESTATION :</b> Recherche de MPSCA</p> <p><b>MOYENS D'ACCES :</b> Accès réalisé par les moyens existants</p> <p><b><u>VUE DE POINT DE DÉCHET</u></b></p> <div style="display: flex; justify-content: space-around;"> <div style="text-align: center;"> <p><i>Vue large</i></p> </div> <div style="text-align: center;"> <p><i>vue rapprochée</i></p> </div> </div> <p>Observations : néant</p> | | | | |

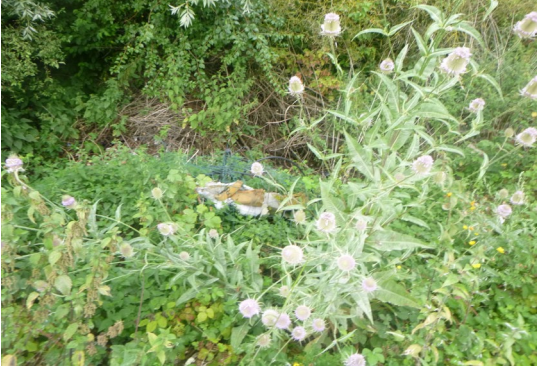
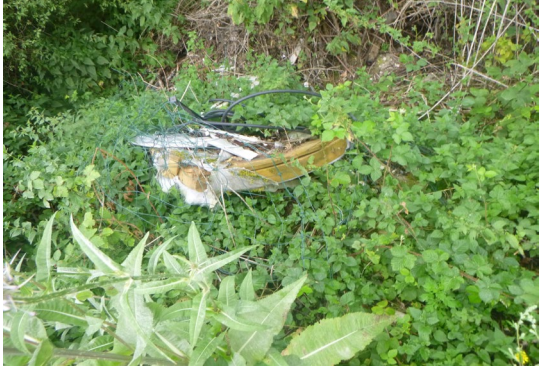
| FI CHE DE COMPTE RENDU | | | | |
|---|---|---|---|---|
| <p><b>NATURE DE LA PRESTATION :</b> Recherche de MPSCA</p> <p><b>MOYENS D'ACCES :</b> Accès réalisé par les moyens existants</p> <p><b><u>VUE DE POINT DE DÉCHET</u></b></p> <div style="display: flex; justify-content: space-around; align-items: flex-end;"> <div style="text-align: center;"> <p><i>Vue large</i></p> </div> <div style="text-align: center;"> <p><i>vue rapprochée</i></p> </div> </div> <p>Observations : néant</p> | | | | |

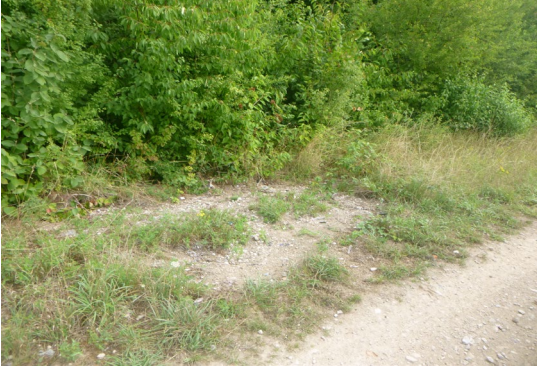
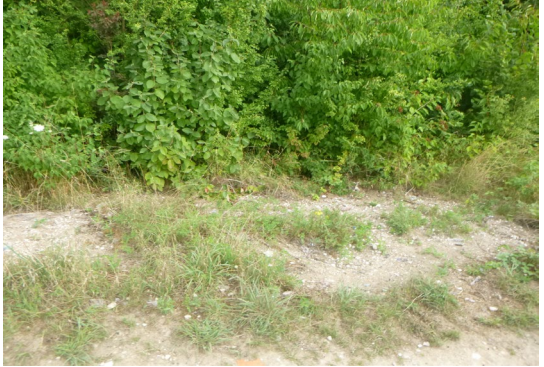
| FI CHE DE COMPTE RENDU | | | | |
|---|---|---|---|---|
| <p><b>NATURE DE LA PRESTATION :</b> Recherche de MPSCA</p> <p><b>MOYENS D'ACCES :</b> Accès réalisé par les moyens existants</p> <p><b>VUE DE POINT DE DÉCHET</b></p> <div style="display: flex; justify-content: space-around;"> <div style="text-align: center;"> <p>Vue large</p> </div> <div style="text-align: center;"> <p>vue rapprochée</p> </div> </div> <p>Observations : néant</p> | | | | |

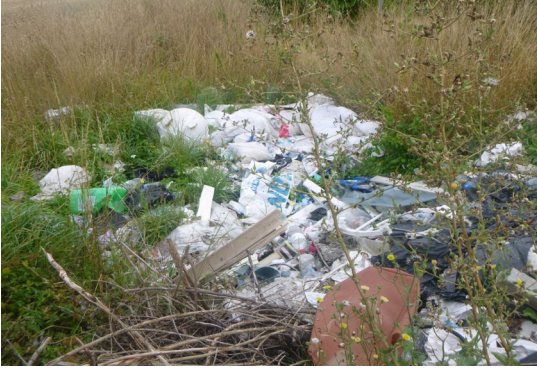
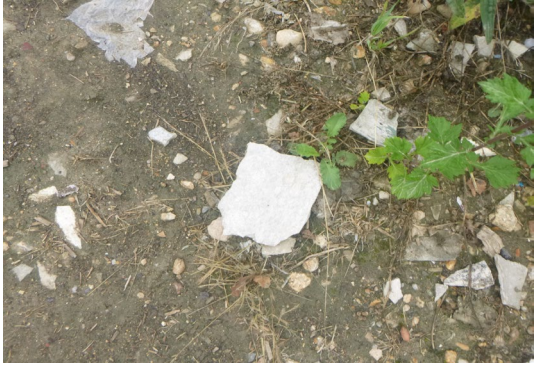
| <p><b>NATURE DE LA PRESTATION :</b> Réalisation de prélèvement pour recherche de présence de fibres d'amiante</p> <p><b>MOYENS D'ACCES :</b> Accès réalisé par les moyens existants</p> <p><b><u>VUE DE LA ZONE DE PRELEVEMENT</u></b></p> <div style="display: flex; justify-content: space-around;"> <div style="text-align: center;"> <p><i>Vue large</i></p> </div> <div style="text-align: center;"> <p><i>vue rapprochée</i></p> </div> </div> <p>Observations : néant</p> | | | | | | | |

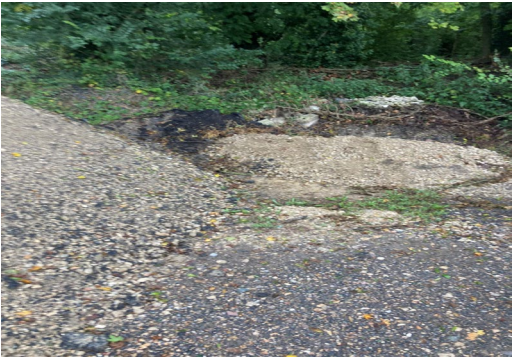
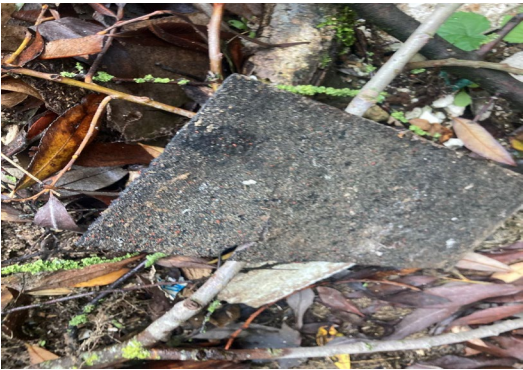
| <p><b>NATURE DE LA PRESTATION :</b> Recherche de MPSCA</p> <p><b>MOYENS D'ACCES :</b> Accès réalisé par les moyens existants</p> <p><b><u>VUE DE POINT DE DÉCHET</u></b></p> <div><p><i>Vue large</i></p></div> <div><p><i>vue rapprochée</i></p></div> <p>Observations : néant</p> | | | | | | | |

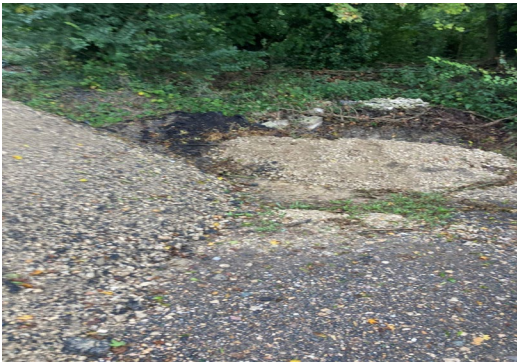
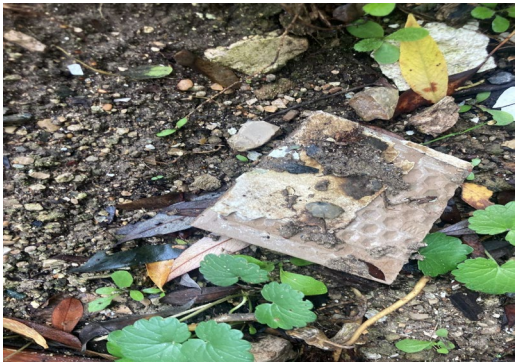
| <p><b>NATURE DE LA PRESTATION :</b> Recherche de MPSCA</p> <p><b>MOYENS D'ACCES :</b> Accès réalisé par les moyens existants</p> <p style="text-align: center;"><b><u>VUE DE POINT DE DÉCHET</u></b></p> <div style="display: flex; justify-content: space-around;"> <div style="text-align: center;"> <p><i>Vue large</i></p> </div> <div style="text-align: center;"> <p><i>vue rapprochée</i></p> </div> </div> <p>Observations : néant</p> | | | | | | | |

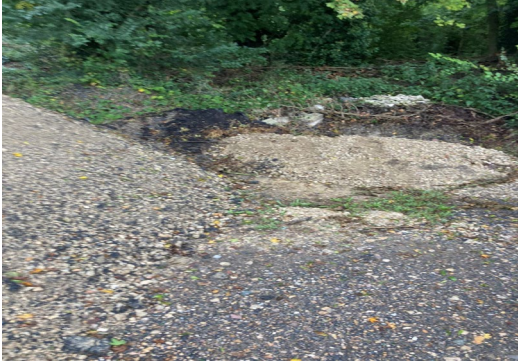
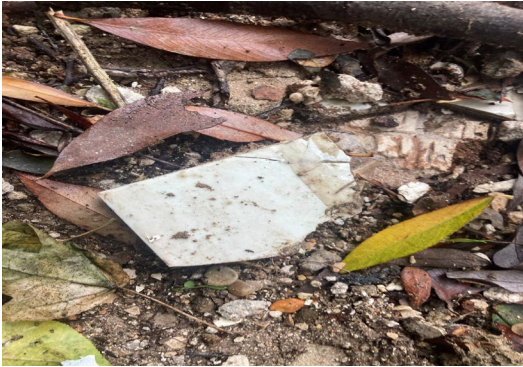
VUE DE POINT DE DÉCHET

Vue large

vue rapprochée

Observations :néant

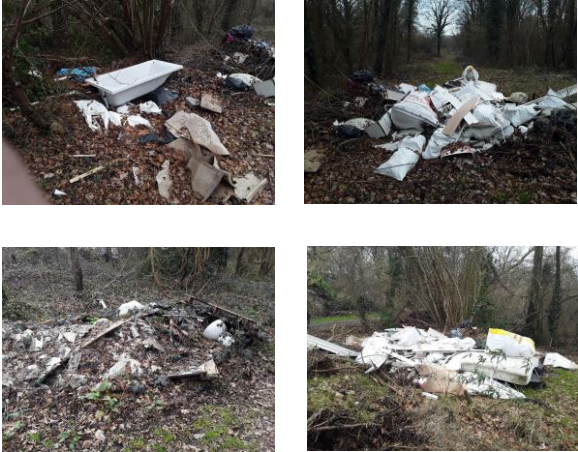
CLICHE NUMERIQUE

Description du dépôt sauvage :

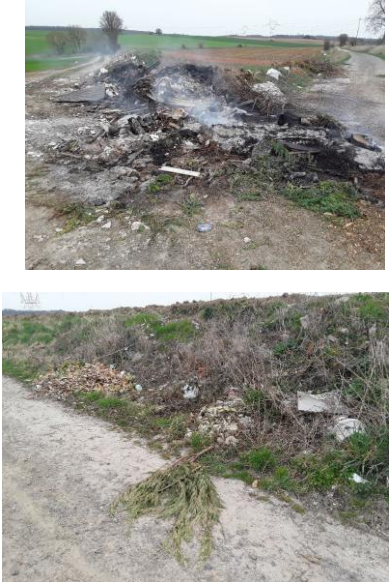
| CARTE | CLICHE NUMERIQUE |

Description du dépôt sauvage :

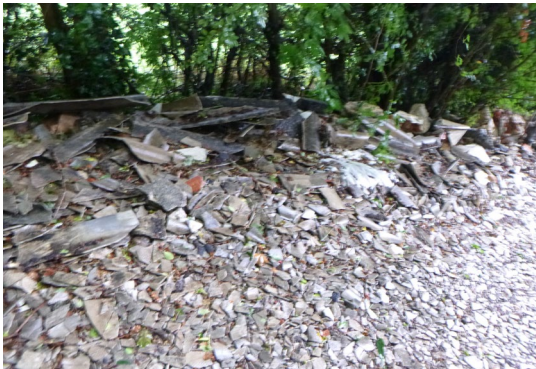
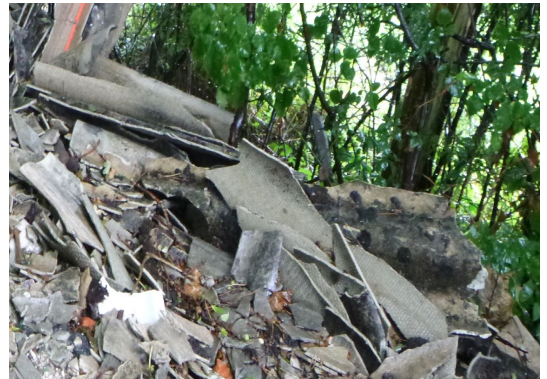
#### VUE DE LA ZONE DE PRELEVEMENT

*Vue large*

*vue rapprochée*

Observations : néant

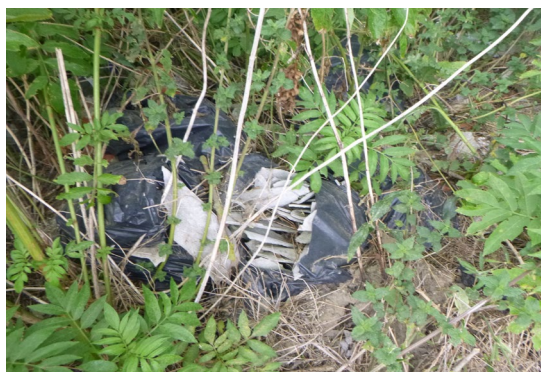
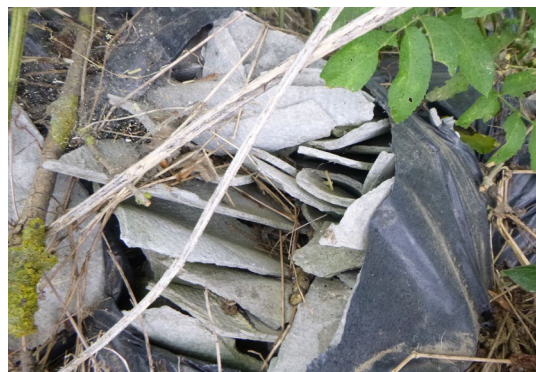
Vue large

vue rapprochée

Observations : néant

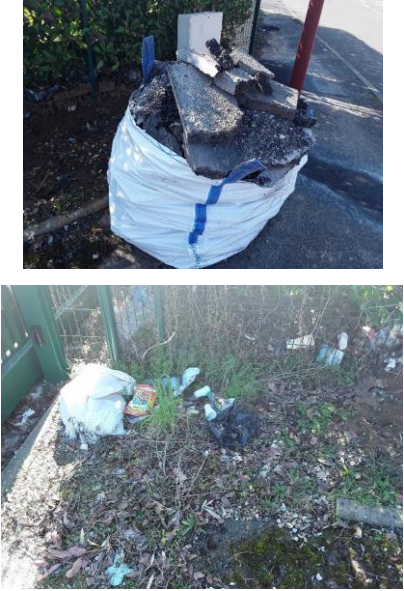
| CARTE | CLICHE NUMERIQUE |

Description du dépôt sauvage :

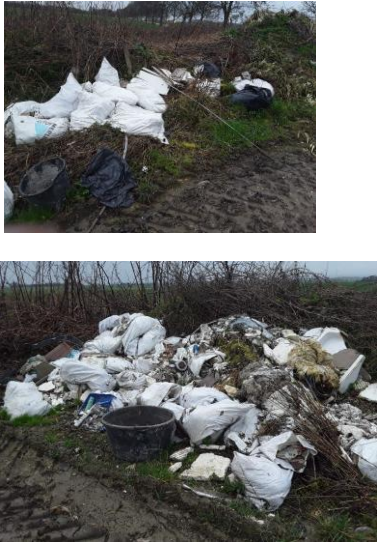
CLICHE NUMERIQUE

Description du dépôt sauvage :

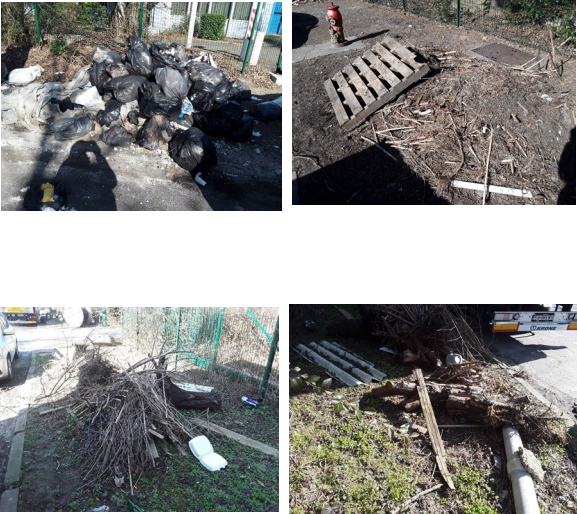
CLICHE NUMERIQUE

Description du dépôt sauvage :

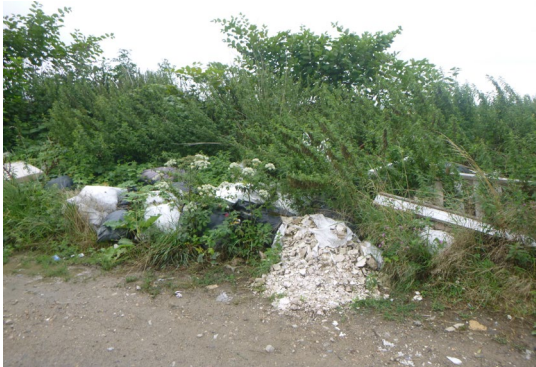
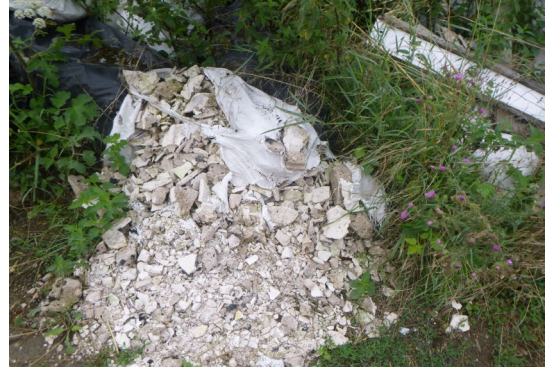
### VUE DE LA ZONE DE PRELEVEMENT

*Vue large*

*vue rapprochée*

Observations : néant

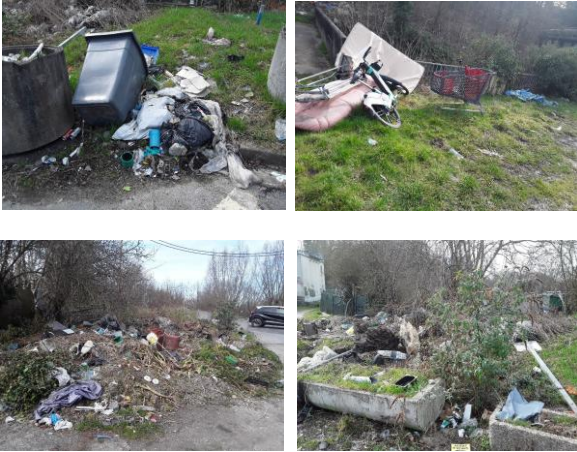
CLICHE NUMERIQUE

Description du dépôt sauvage :

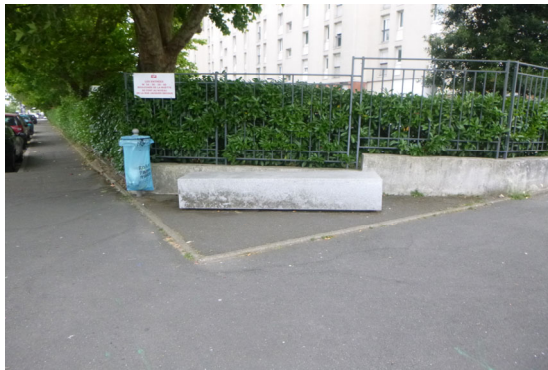
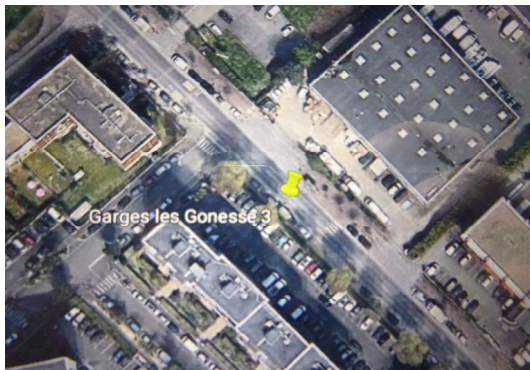
| FICHE DE COMPTE RENDU | | | | | |
|---|---|---|---|---|---|
| Vue large | | | vue rapprochée | | |
| Observations : Dépôt non trouver : végétation | | | | | |

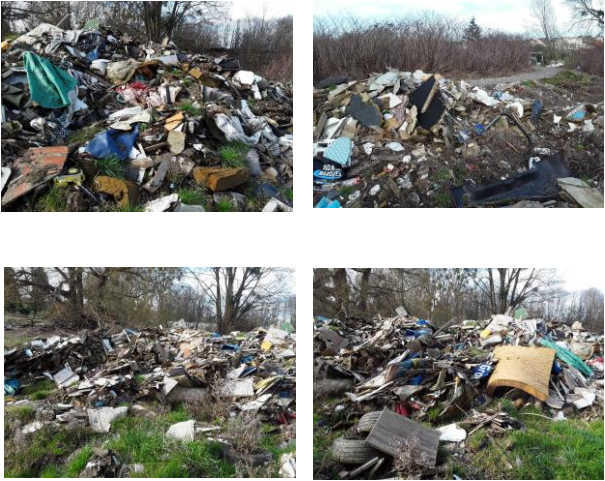
CLICHE NUMERIQUE

Description du dépôt sauvage :

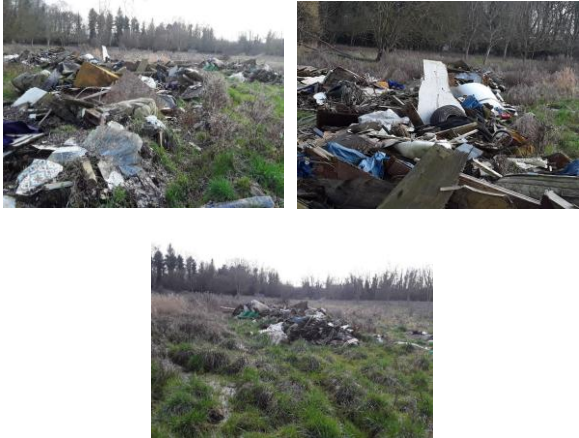
CLICHE NUMERIQUE

Description du dépôt sauvage :

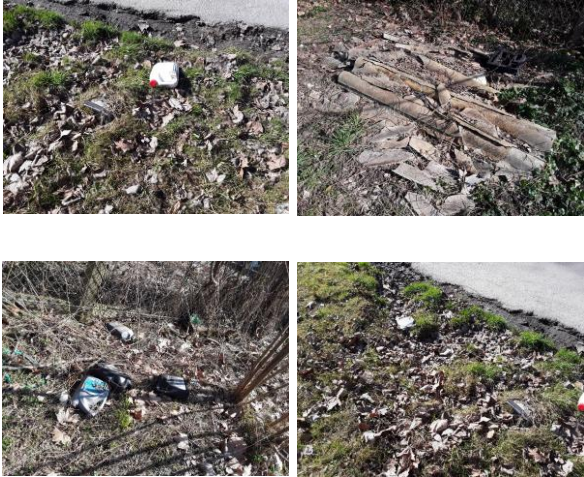
CLICHE NUMERIQUE

Description du dépôt sauvage :

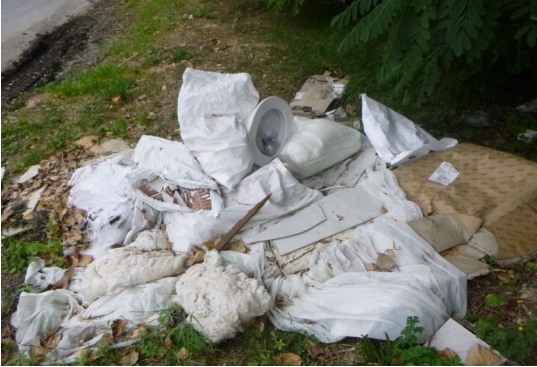
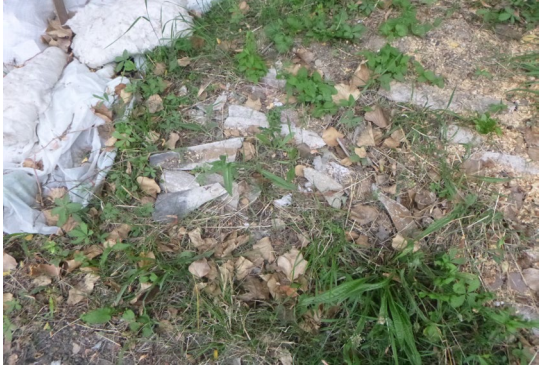
| FI CHE DE COMPTE RENDU D' ECHANTI LLON | | | | ECH N° | 000244_001 | |
|---|---|---|---|---|---|---|
| Observations : néant | | | | | | |

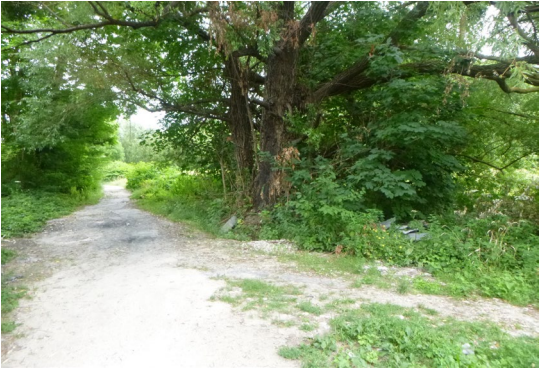
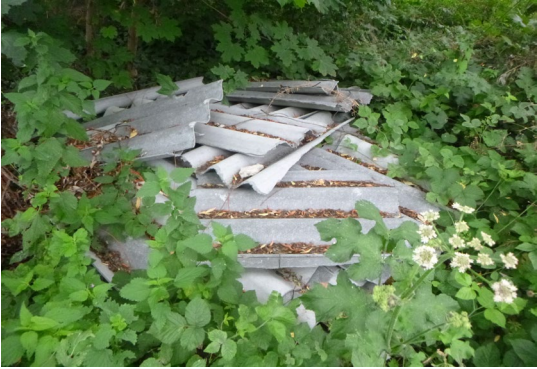
| <p><b>NATURE DE LA PRESTATION :</b>      Réalisation de prélèvement pour recherche de présence de fibres d'amiante</p> <p><b>MOYENS D'ACCES :</b>      Accès réalisé par les moyens existants</p> <p><b><u>VUE DE LA ZONE DE PRELEVEMENT</u></b></p> <div><div><p><i>Vue large</i></p></div><div><p><i>vue rapprochée</i></p></div></div> <p>Observations :      Dépôt non trouver : végétation ou absence</p> | | | | | | | |

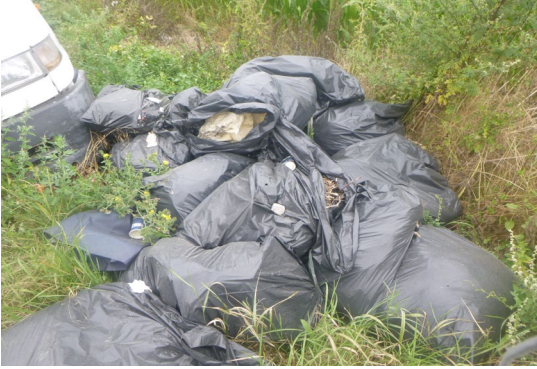
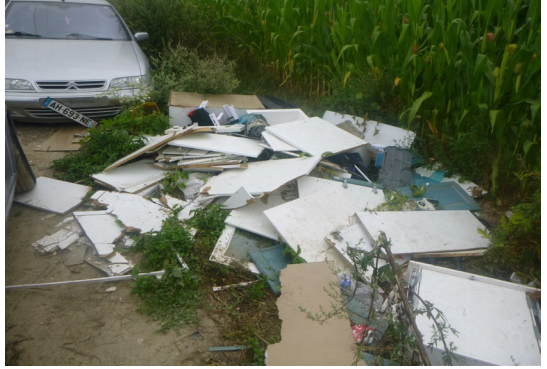
| FICHE DE COMPTE RENDU | | | | |
|---|---|---|---|---|
| <p><b>NATURE DE LA PRESTATION :</b> Recherche de MPSCA</p> <p><b>MOYENS D'ACCES :</b> Accès réalisé par les moyens existants</p> <p><b><u>VUE DE POINT DE DÉCHET</u></b></p> <div style="display: flex; justify-content: space-around;"> <div style="text-align: center;"> <p><i>Vue large</i></p> </div> <div style="text-align: center;"> <p><i>vue rapprochée</i></p> </div> </div> <p>Observations : néant</p> | | | | |

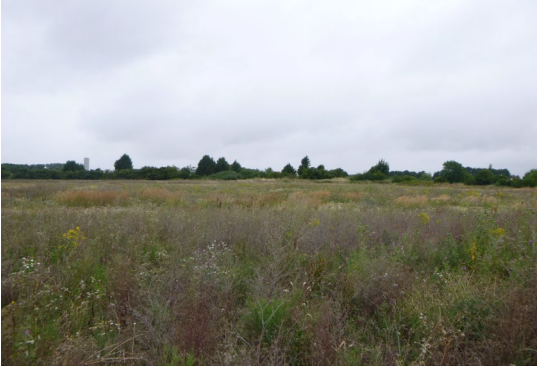
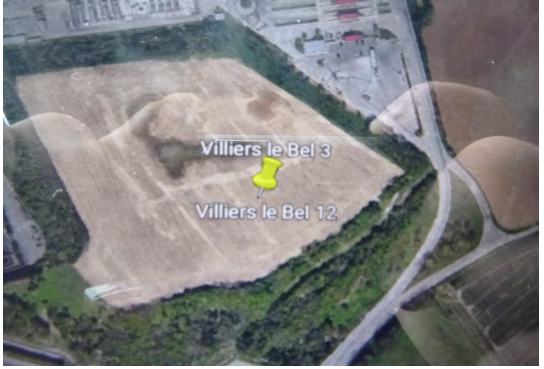
| FI CHE DE COMPTE RENDU | | | | |
|---|---|---|---|---|
| <p><b>NATURE DE LA PRESTATION :</b> Recherche de MPSCA</p> <p><b>MOYENS D'ACCES :</b> Accès réalisé par les moyens existants</p> <p><b><u>VUE DE POINT DE DÉCHET</u></b></p> <div style="display: flex; justify-content: space-around; align-items: flex-end;"> <div style="text-align: center;"> <p><i>Vue large</i></p> </div> <div style="text-align: center;"> <p><i>vue rapprochée</i></p> </div> </div> <p>Observations : Dépôt non trouver : végétation ou absence</p> | | | | |

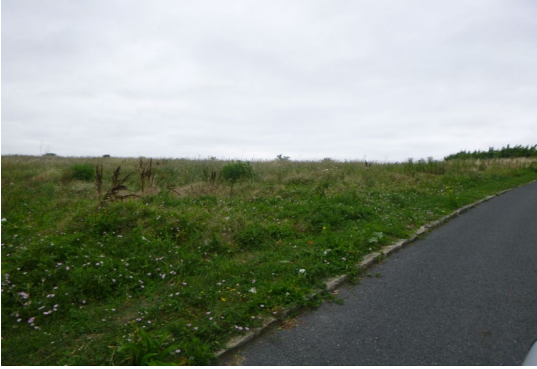
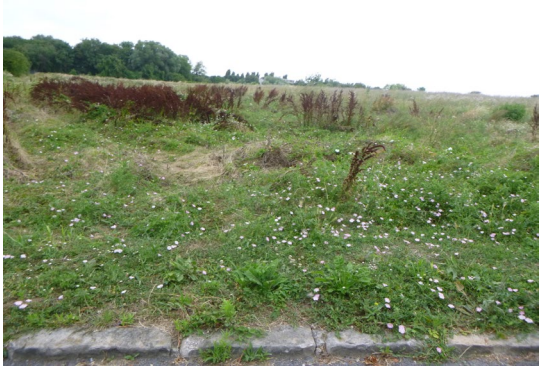
| FICHE DE COMPTE RENDU | | | | | | | |
|---|---|---|---|---|---|---|--|
| Observations : néant | | | | | | | |

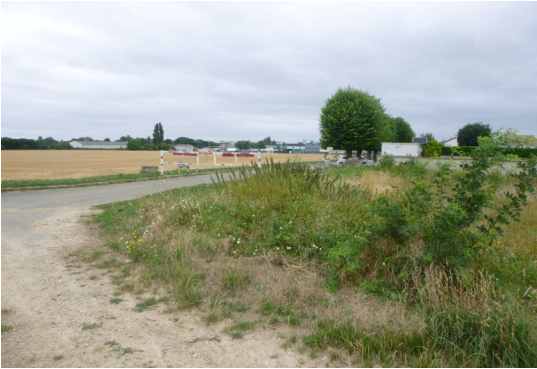
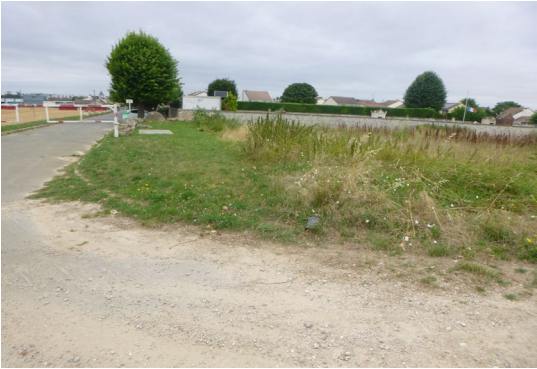
| FICHE DE COMPTE RENDU | | | | | | |
|---|---|---|---|---|---|---|
| Observations : Absence de dépôt | | | | | | |

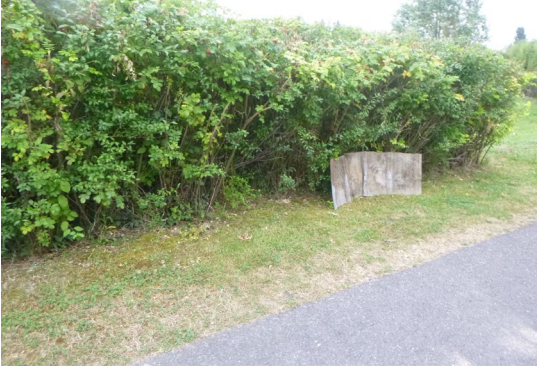
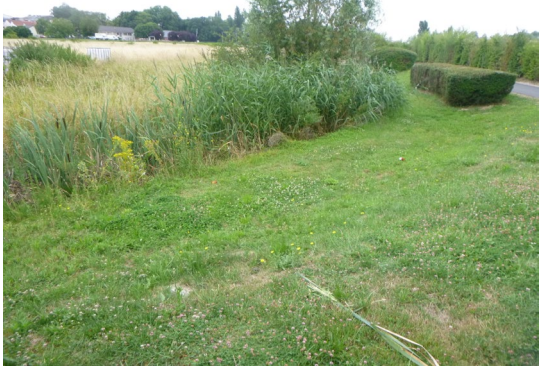
| FICHE DE COMPTE RENDU | | | | |
|---|---|---|---|---|
| <p><b>NATURE DE LA PRESTATION :</b> Recherche de MPSCA</p> <p><b>MOYENS D'ACCES :</b> Accès réalisé par les moyens existants</p> <p><b><u>VUE DE POINT DE DÉCHET</u></b></p> <div style="display: flex; justify-content: space-around;"> </div> <p style="text-align: center;"><i>Vue large</i> <span style="margin-left: 200px;"><i>vue rapprochée</i></span></p> <p>Observations : Absence de dépôt</p> | | | | |

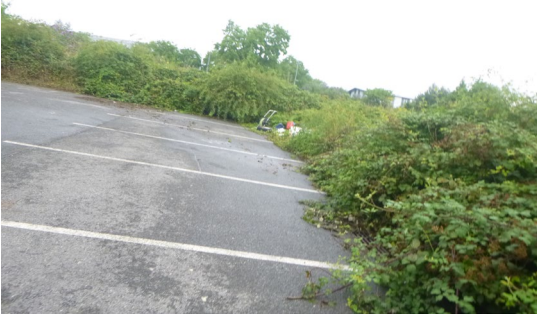
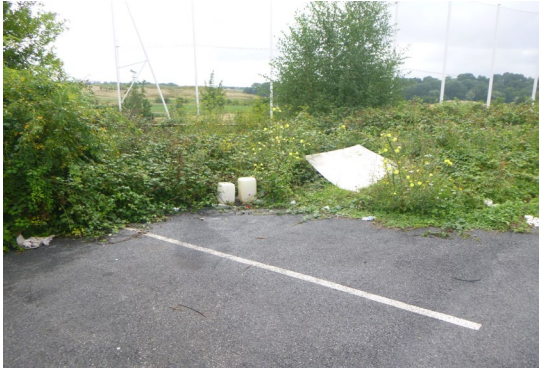
| FI CHE DE COMPTE RENDU | | | | |
|---|---|---|---|---|
| <p><b>NATURE DE LA PRESTATION :</b> Recherche de MPSCA</p> <p><b>MOYENS D'ACCES :</b> Accès réalisé par les moyens existants</p> <p style="text-align: center;"><b><u>VUE DE POINT DE DÉCHET</u></b></p> <div style="display: flex; justify-content: space-around;"> <div style="text-align: center;"> <p><i>Vue large</i></p> </div> <div style="text-align: center;"> <p><i>vue rapprochée</i></p> </div> </div> <p>Observations : Dépôt non trouver : végétation</p> | | | | |

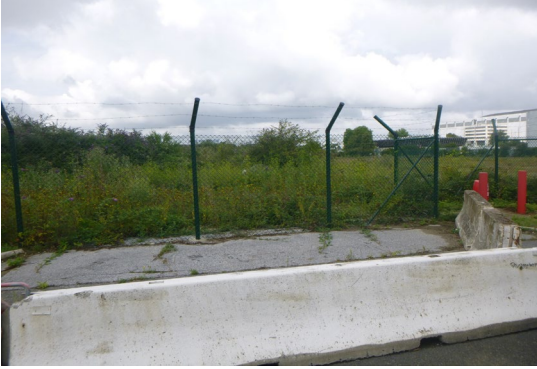
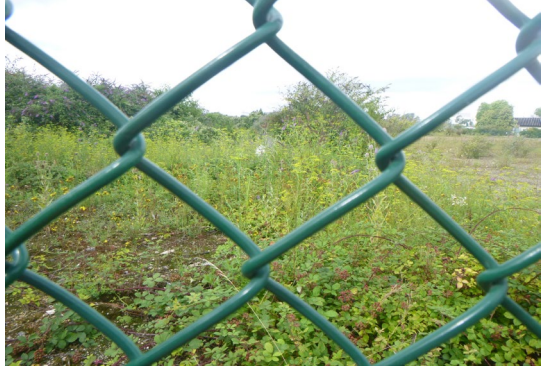
| FI CHE DE COMPTE RENDU | | | | |
|---|---|---|---|---|
| <p><b>NATURE DE LA PRESTATION :</b> Recherche de MPSCA</p> <p><b>MOYENS D'ACCES :</b> Accès réalisé par les moyens existants</p> <p><b><u>VUE DE POINT DE DÉCHET</u></b></p> <div style="display: flex; justify-content: space-around;"> <div style="text-align: center;"> <p><i>Vue large</i></p> </div> <div style="text-align: center;"> <p><i>vue rapprochée</i></p> </div> </div> <p>Observations : Inaccessible</p> | | | | |

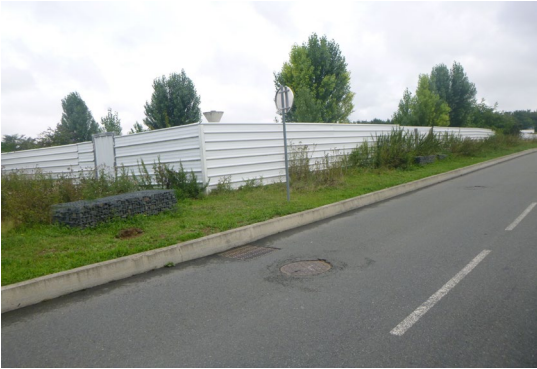
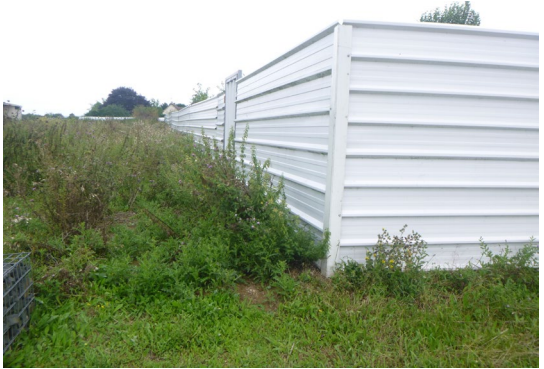
| FI CHE DE COMPTE RENDU | | | | |
|---|---|---|---|---|
| <p><b>NATURE DE LA PRESTATION :</b> Recherche de MPSCA</p> <p><b>MOYENS D'ACCES :</b> Accès réalisé par les moyens existants</p> <p><b><u>VUE DE POINT DE DÉCHET</u></b></p> <div style="display: flex; justify-content: space-around;"> </div> <p style="text-align: center;"><i>Vue large</i> <span style="margin-left: 200px;"><i>vue rapprochée</i></span></p> <p>Observations : Absence de dépôt</p> | | | | |
