# RAPPORT DE REPÉRAGE AMIANTE

## Matériaux & produits contenant de l'amiante

### Sur 150 points réparti sur 40 villes

| Référence du rapport | <b><u>SIGIDURS 42 7806 R A RAT 150 points_Rev D</u></b> |

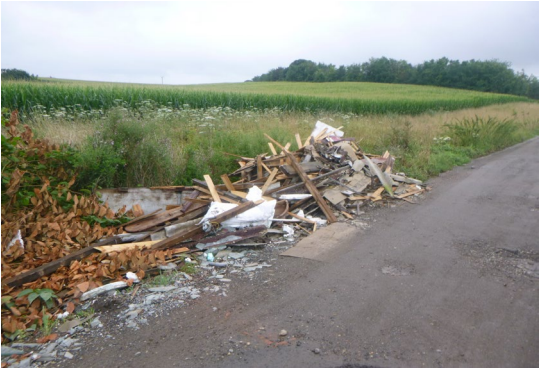
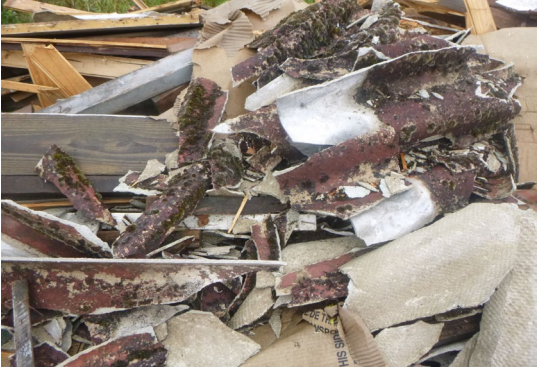
| <p><b>NATURE DE LA PRESTATION :</b>      Réalisation de prélèvement pour recherche de présence de fibres d'amiante</p> <p><b>MOYENS D'ACCES :</b>      Accès réalisé par les moyens existants</p> <p><b><u>VUE DE LA ZONE DE PRELEVEMENT</u></b></p> <div><div><p><i>Vue large</i></p></div><div><p><i>vue rapprochée</i></p></div></div> <p>Observations :    néant</p> | | | | | | | |

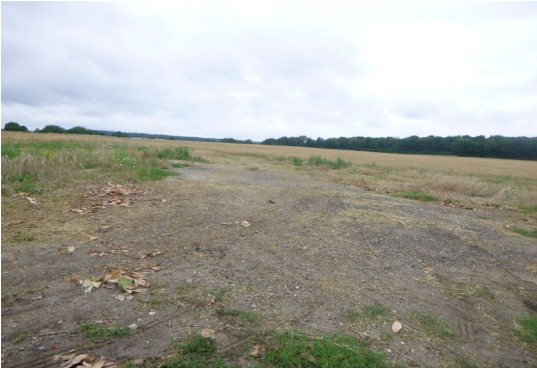
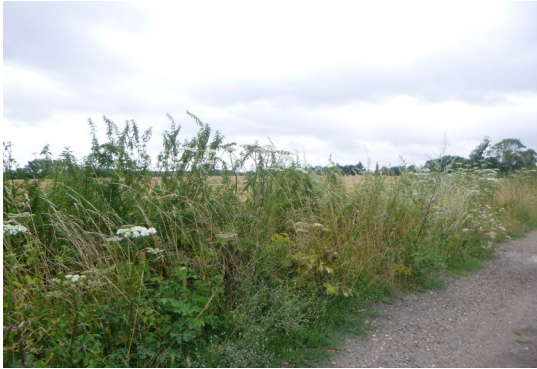
| FI CHE DE COMPTE RENDU | | | | | |
|---|---|---|---|---|---|
| Observations : néant | | | | | |

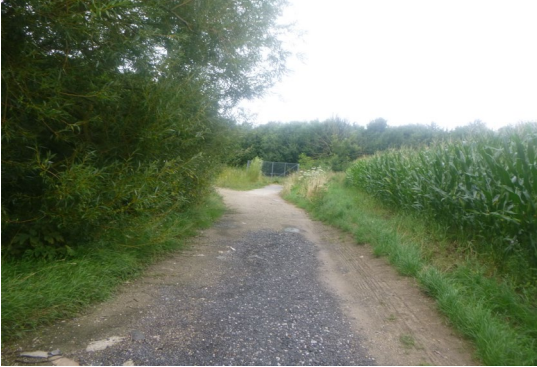
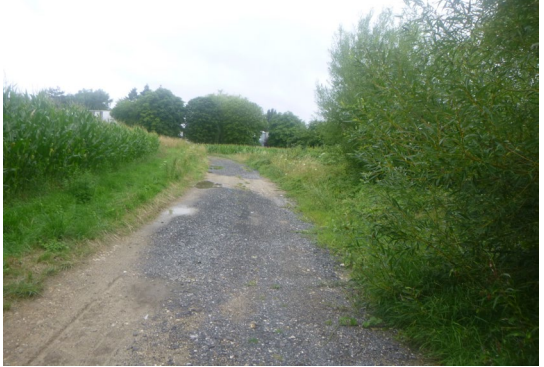
| FI CHE DE COMPTE RENDU | | | | |
|---|---|---|---|---|
| <p><b>NATURE DE LA PRESTATION :</b> Recherche de MPSCA</p> <p><b>MOYENS D'ACCES :</b> Accès réalisé par les moyens existants</p> <p style="text-align: center;"><b><u>VUE DE POINT DE DÉCHET</u></b></p> <div style="display: flex; justify-content: space-around;"> </div> <p style="text-align: center;"> <i>Vue large</i> <span style="margin-left: 200px;"><i>vue rapprochée</i></span> </p> <p>Observations : Absence de dépôt</p> | | | | |

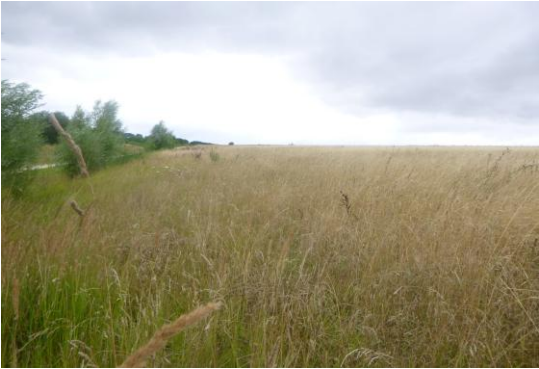
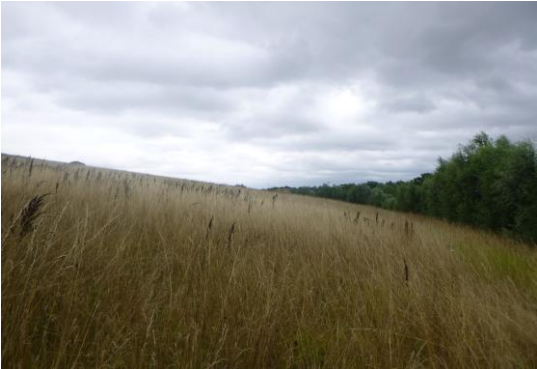
| <p><b>NATURE DE LA PRESTATION :</b> Recherche de MPSCA</p> <p><b>MOYENS D'ACCES :</b> Accès réalisé par les moyens existants</p> <p><b><u>VUE DE POINT DE DÉCHET</u></b></p> <div><p>Vue large</p></div> <div><p>vue rapprochée</p></div> <p>Observations : Dépôt non trouver</p> | | | | | |

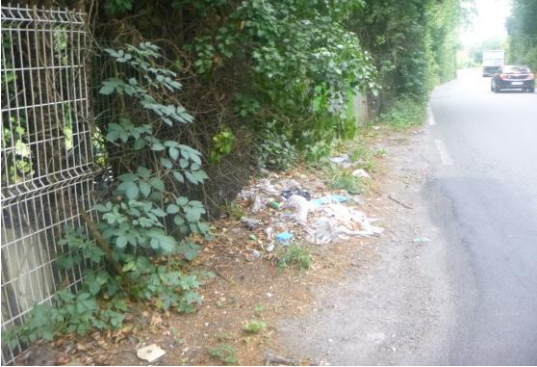
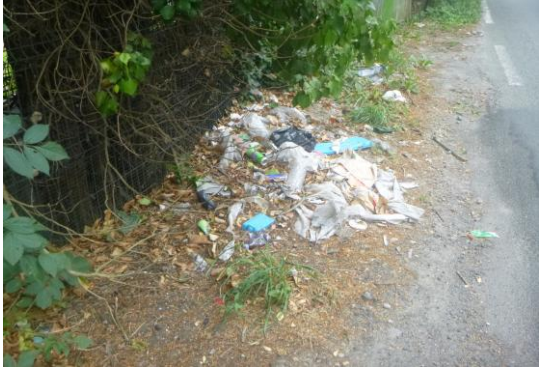
| FICHE DE COMPTE RENDU | | | | | |
|---|---|---|---|---|---|
| Observations : néant | | | | | |

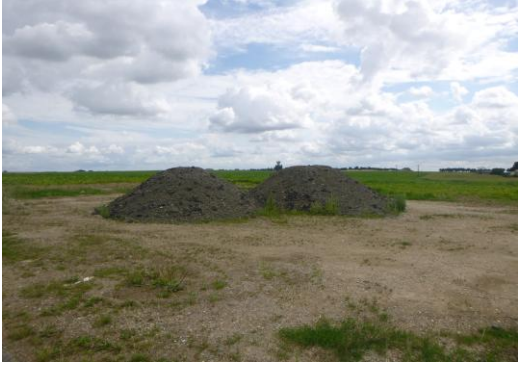
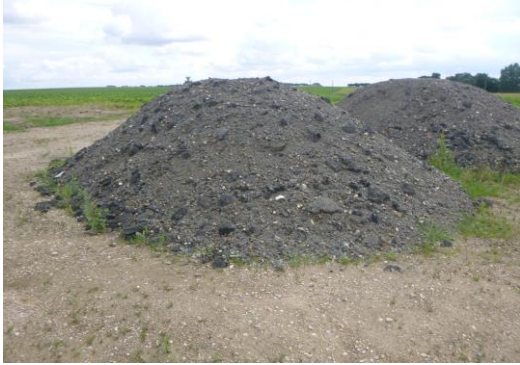
| FICHE DE COMPTE RENDU | | | | |
|---|---|---|---|---|
| <p><b>NATURE DE LA PRESTATION :</b> Recherche de MPSCA</p> <p><b>MOYENS D'ACCES :</b> Accès réalisé par les moyens existants</p> <p style="text-align: center;"><b><u>VUE DE POINT DE DÉCHET</u></b></p> <div style="display: flex; justify-content: space-around;"> </div> <p style="text-align: center;"><i>Vue large</i> <span style="margin-left: 200px;"><i>vue rapprochée</i></span></p> <p>Observations : néant</p> | | | | |

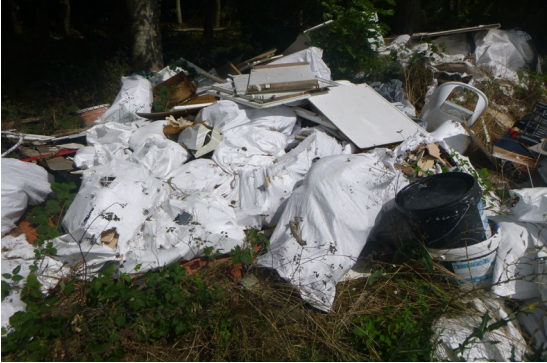
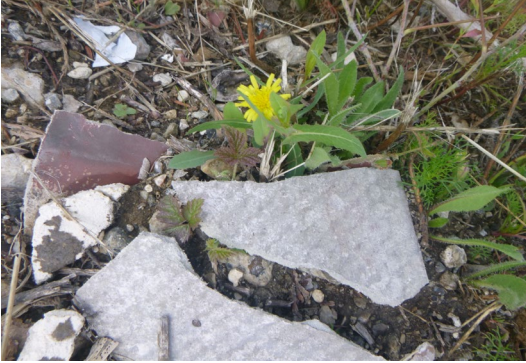
| <p><b>NATURE DE LA PRESTATION :</b> Réalisation de prélèvement pour recherche de présence de fibres d'amiante</p> <p><b>MOYENS D'ACCES :</b> Accès réalisé par les moyens existants</p> <p><b><u>VUE DE LA ZONE DE PRELEVEMENT</u></b></p> <div style="display: flex; justify-content: space-around; align-items: flex-end;"> <div style="text-align: center;"> <p><i>Vue large</i></p> </div> <div style="text-align: center;"> <p><i>vue rapprochée</i></p> </div> </div> <p>Observations : néant</p> | | | | | | | |

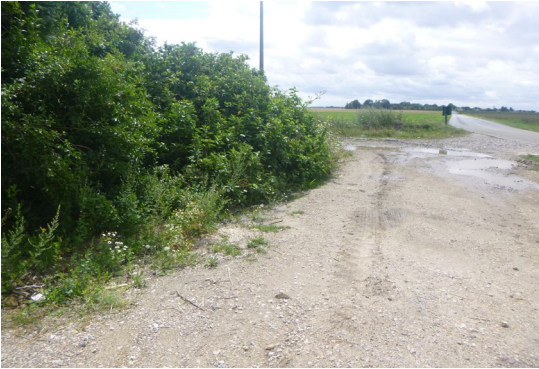
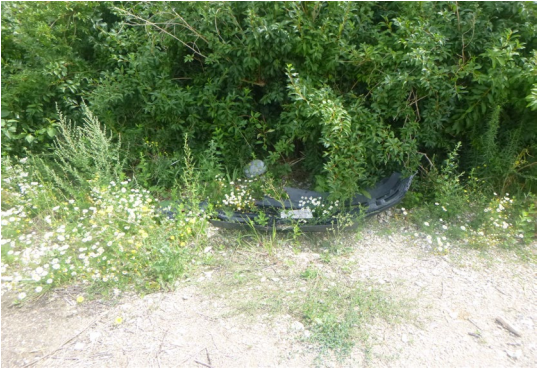
| <p><b>NATURE DE LA PRESTATION :</b> Recherche de MPSCA</p> <p><b>MOYENS D'ACCES :</b> Accès réalisé par les moyens existants</p> <p><b><u>VUE DE POINT DE DÉCHET</u></b></p> <div><p><i>Vue large</i></p></div> <div><p><i>vue rapprochée</i></p></div> <p>Observations : néant</p> | | | | | |

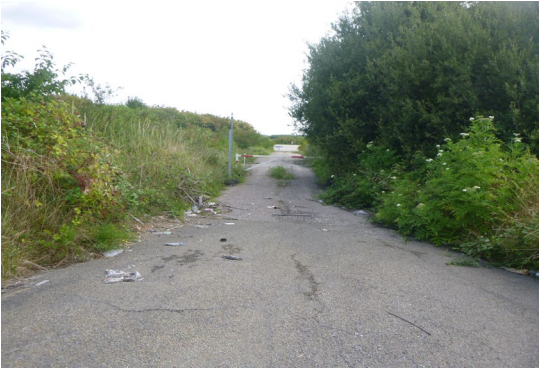
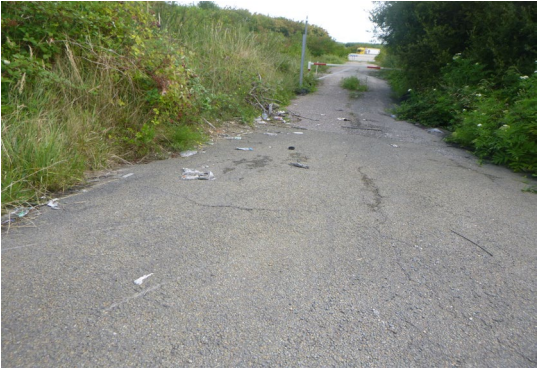
| <p><b>NATURE DE LA PRESTATION :</b> Recherche de MPSCA</p> <p><b>MOYENS D'ACCES :</b> Accès réalisé par les moyens existants</p> <p><b><u>VUE DE POINT DE DÉCHET</u></b></p> <div><div><p>Vue large</p></div><div><p>vue rapprochée</p></div></div> <p>Observations : Absence de dépôt</p> | | | | | |

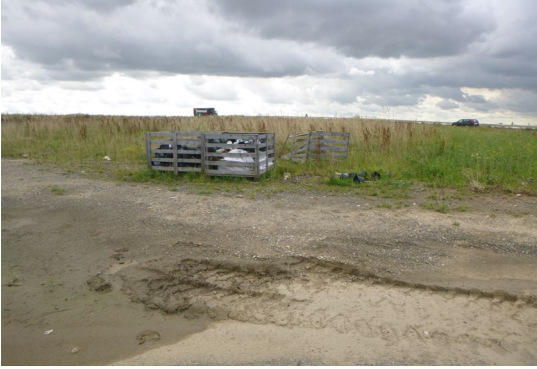
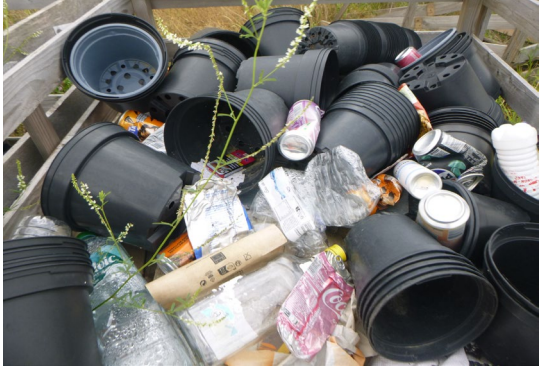
| FI CHE DE COMPTE RENDU | | | | |
|---|---|---|---|---|
| <p><b>NATURE DE LA PRESTATION :</b> Recherche de MPSCA</p> <p><b>MOYENS D'ACCES :</b> Accès réalisé par les moyens existants</p> <p style="text-align: center;"><b><u>VUE DE POINT DE DÉCHET</u></b></p> <div style="display: flex; justify-content: space-around;"> <div style="text-align: center;"> <p><i>Vue large</i></p> </div> <div style="text-align: center;"> <p><i>vue rapprochée</i></p> </div> </div> <p>Observations : Dépôt non trouver</p> | | | | |

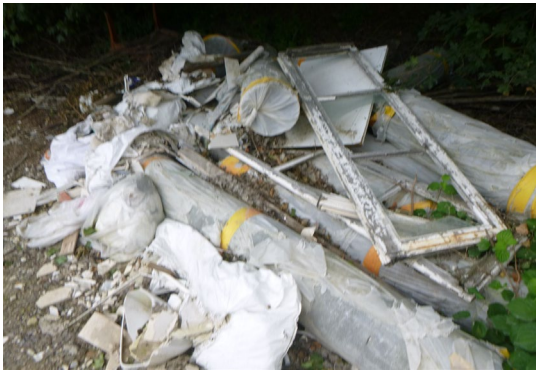
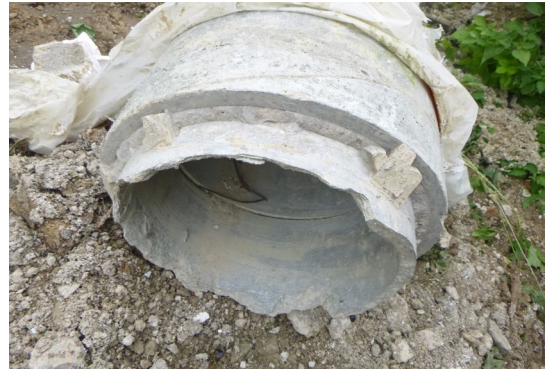
#### VUE DE LA ZONE DE PRELEVEMENT

Observations : néant

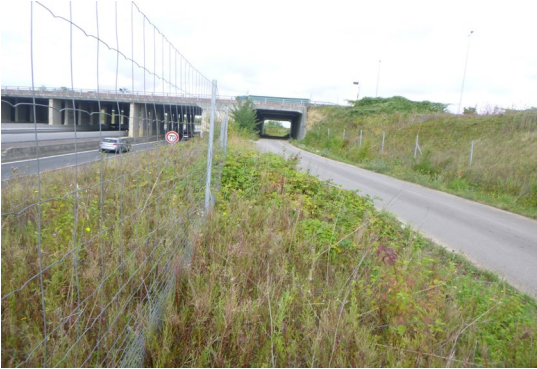
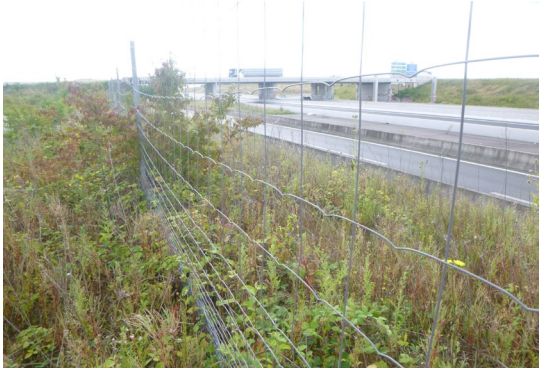
| FI CHE DE COMPTE RENDU | | | | |
|---|---|---|---|---|
| <p><b>NATURE DE LA PRESTATION :</b> Recherche de MPSCA</p> <p><b>MOYENS D'ACCES :</b> Accès réalisé par les moyens existants</p> <p style="text-align: center;"><b><u>VUE DE POINT DE DÉCHET</u></b></p> <div style="display: flex; justify-content: space-around;"> </div> <p style="text-align: center;"><i>Vue large</i> <span style="margin-left: 200px;"><i>vue rapprochée</i></span></p> <p>Observations : Dépôt non trouver</p> | | | | |

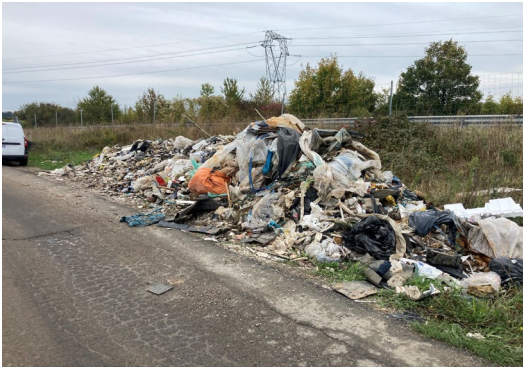
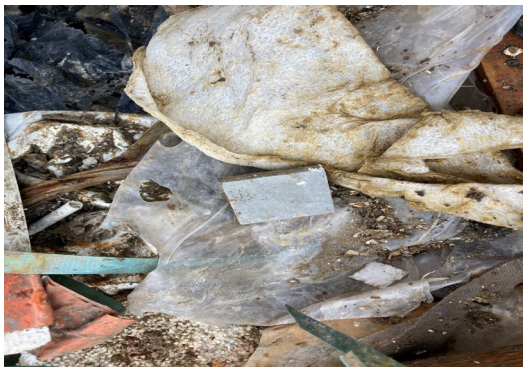
| FICHE DE COMPTE RENDU D' ECHANTILLON | | | | ECH N° | | 000590_003 | |
|---|---|---|---|---|---|---|--|
| <p><b>NATURE DE LA PRESTATION :</b> Recherche de MPSCA</p> <p><b>MOYENS D'ACCES :</b> Accès réalisé par les moyens existants</p> <p style="text-align: center;"><b><u>VUE DE POINT DE DÉCHET</u></b></p> <div style="display: flex; justify-content: space-around;"> <div style="text-align: center;"> <p><i>Vue large</i></p> </div> <div style="text-align: center;"> <p><i>vue rapprochée</i></p> </div> </div> <p>Observations : néant</p> | | | | | | | |

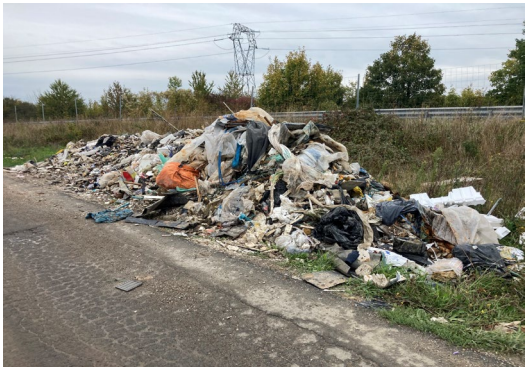
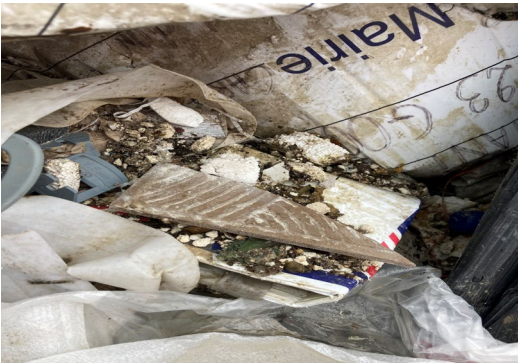
| FI CHE DE COMPTE RENDU D' ECHANTI LLONS | | | | ECH N° | | 000590_004 | |
|---|---|---|---|---|---|---|--|
| <p><b>NATURE DE LA PRESTATION :</b> Recherche de MPSCA</p> <p><b>MOYENS D'ACCES :</b> Accès réalisé par les moyens existants</p> <p style="text-align: center;"><u>VUE DE POINT DE DÉCHET</u></p> <div style="display: flex; justify-content: space-around;"> <div style="text-align: center;"> <p><i>Vue large</i></p> </div> <div style="text-align: center;"> <p><i>vue rapprochée</i></p> </div> </div> <p>Observations : néant</p> | | | | | | | |

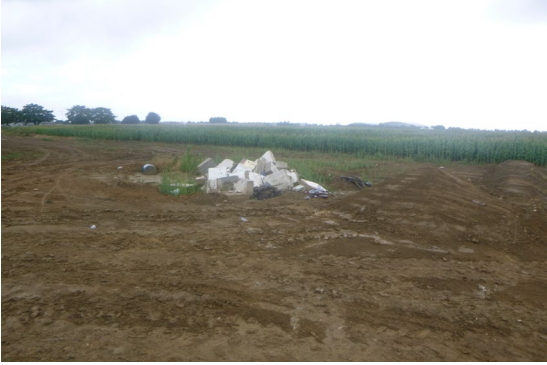
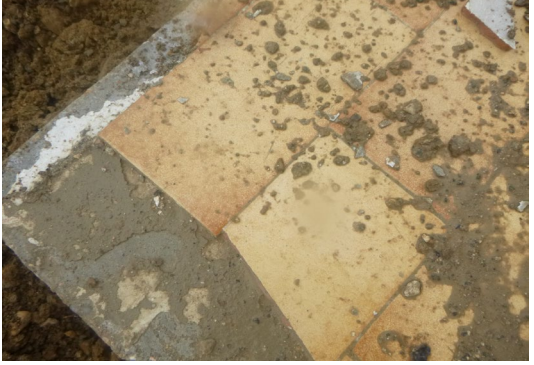
| <p><b>NATURE DE LA PRESTATION :</b> Réalisation de prélèvement pour recherche de présence de fibres d'amiante</p> <p><b>MOYENS D'ACCES :</b> Accès réalisé par les moyens existants</p> <p><b><u>VUE DE LA ZONE DE PRELEVEMENT</u></b></p> <div style="display: flex; justify-content: space-around; align-items: flex-end;"> <div style="text-align: center;"> <p><i>Vue large</i></p> </div> <div style="text-align: center;"> <p><i>vue rapprochée</i></p> </div> </div> <p>Observations : néant</p> | | | | | | | |

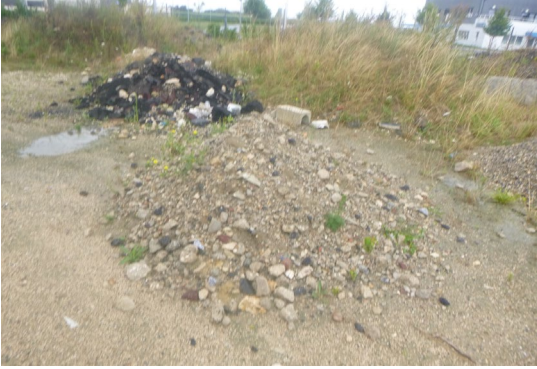
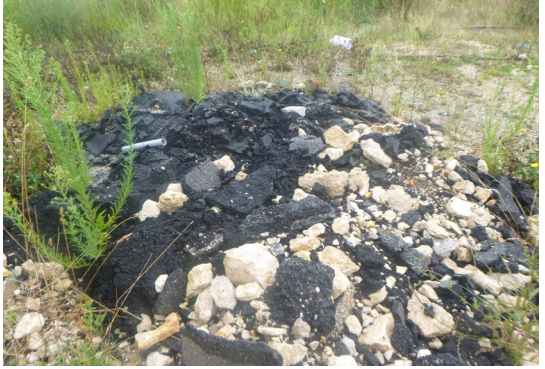
| FICHE DE COMPTE RENDU | | | | |
|---|---|---|---|---|
| <p><b>NATURE DE LA PRESTATION :</b> Recherche de MPSCA</p> <p><b>MOYENS D'ACCES :</b> Accès réalisé par les moyens existants</p> <p style="text-align: center;"><b><u>VUE DE POINT DE DÉCHET</u></b></p> <div style="display: flex; justify-content: space-around;"> </div> <p style="text-align: center;"> <i>Vue large</i> <span style="margin-left: 200px;"><i>vue rapprochée</i></span> </p> <p>Observations : néant</p> | | | | |

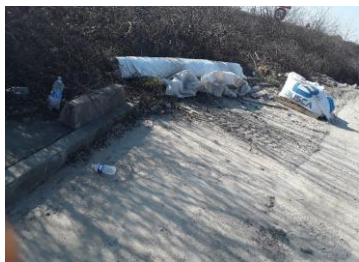
## CLICHE NUMERIQUE

Description du dépôt sauvage :

**Analyse de composition et estimation volume/masse :**

**Conditions d'enlèvement :**

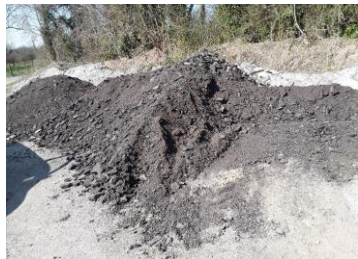
## CLICHE NUMERIQUE

Description du dépôt sauvage :

**Analyse de composition et estimation volume/masse :**

**Conditions d'enlèvement :**

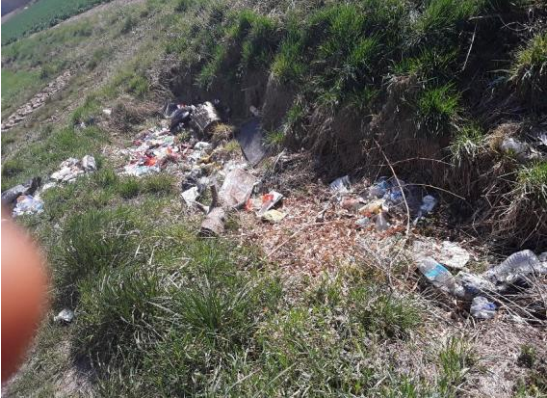
CLICHE NUMERIQUE

Description du dépôt sauvage :

Analyse de composition et estimation volume/masse :

Conditions d'enlèvement :

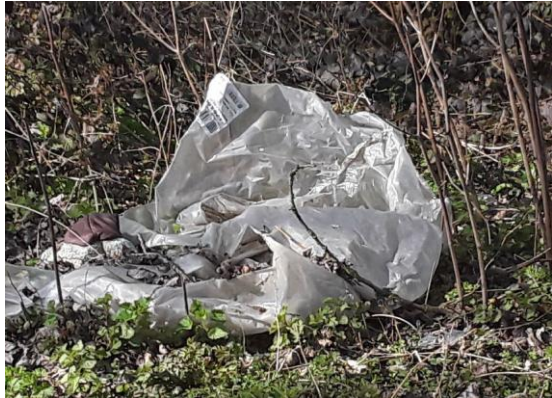
CLICHE NUMERIQUE

Description du dépôt sauvage :

Analyse de composition et estimation volume/masse :

Conditions d'enlèvement :

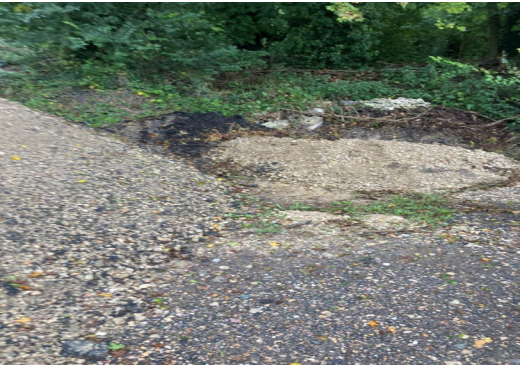
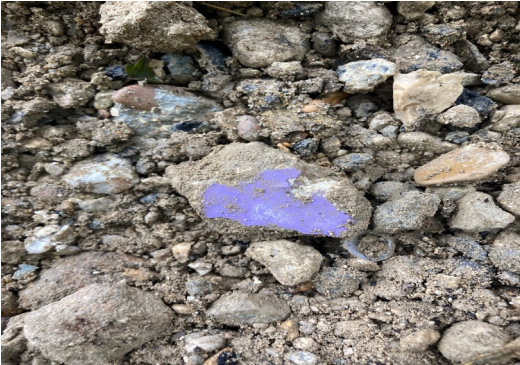
| <p><b>NATURE DE LA PRESTATION :</b> Recherche de MPSCA</p> <p><b>MOYENS D'ACCES :</b> Accès réalisé par les moyens existants</p> <p><b>VUE DE POINT DE DÉCHET</b></p> <div><div><p>Vue large</p></div><div><p>vue rapprochée</p></div></div> <p>Observations : néant</p> | | | | | | | |

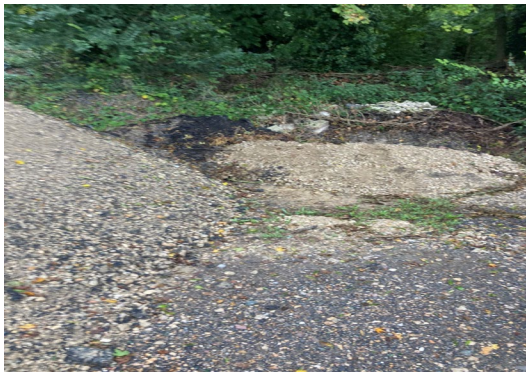
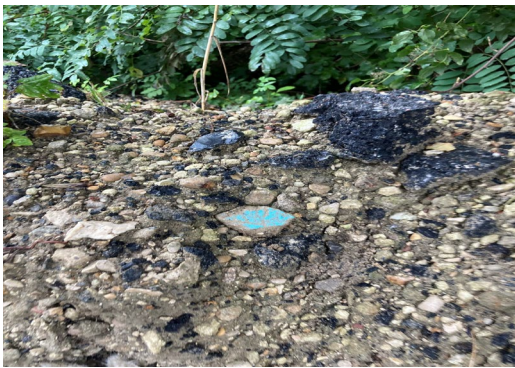
| FICHE DE COMPTE RENDU D' ECHANTILLON | | | | ECH N° | | 000598_011 | |
|---|---|---|---|---|---|---|--|
| <p><b>NATURE DE LA PRESTATION :</b> Recherche de MPSCA</p> <p><b>MOYENS D'ACCES :</b> Accès réalisé par les moyens existants</p> <p style="text-align: center;"><b><u>VUE DE POINT DE DÉCHET</u></b></p> <div style="display: flex; justify-content: space-around;"> <div style="text-align: center;"> <p><i>Vue large</i></p> </div> <div style="text-align: center;"> <p><i>vue rapprochée</i></p> </div> </div> <p>Observations : néant</p> | | | | | | | |

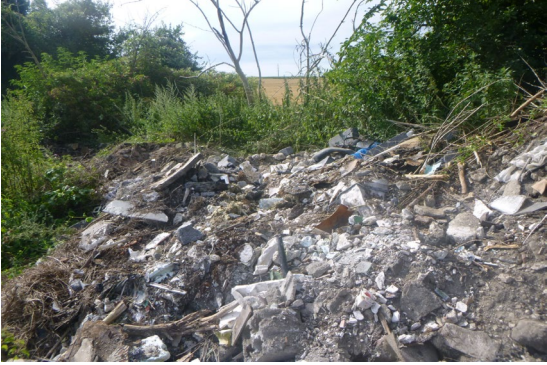
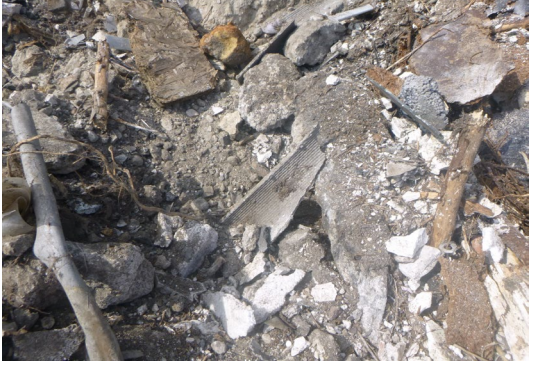
| <p><b>NATURE DE LA PRESTATION :</b> Réalisation de prélèvement pour recherche de présence de fibres d'amiante</p> <p><b>MOYENS D'ACCES :</b> Accès réalisé par les moyens existants</p> <p><b><u>VUE DE LA ZONE DE PRELEVEMENT</u></b></p> <div style="display: flex; justify-content: space-around; align-items: flex-end;"> <div style="text-align: center;"> <p><i>Vue large</i></p> </div> <div style="text-align: center;"> <p><i>vue rapprochée</i></p> </div> </div> <p>Observations : néant</p> | | | | | | | |

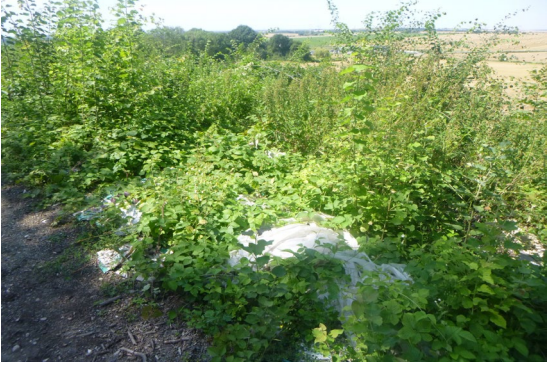
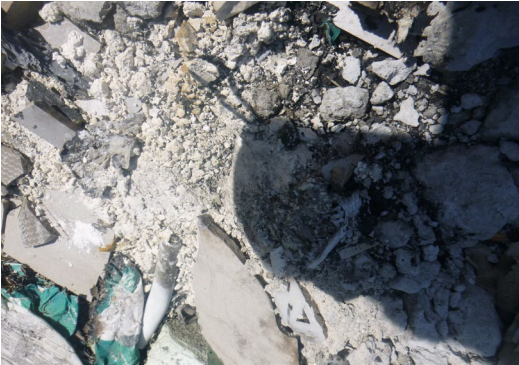
| <p><b>NATURE DE LA PRESTATION :</b> Recherche de MPSCA</p> <p><b>MOYENS D'ACCES :</b> Accès réalisé par les moyens existants</p> <p style="text-align: center;"><b><u>VUE DE POINT DE DÉCHET</u></b></p> <div style="display: flex; justify-content: space-around;"> <div style="text-align: center;"> <p><i>Vue large</i></p> </div> <div style="text-align: center;"> <p><i>vue rapprochée</i></p> </div> </div> <p>Observations : néant</p> | | | | | | | |

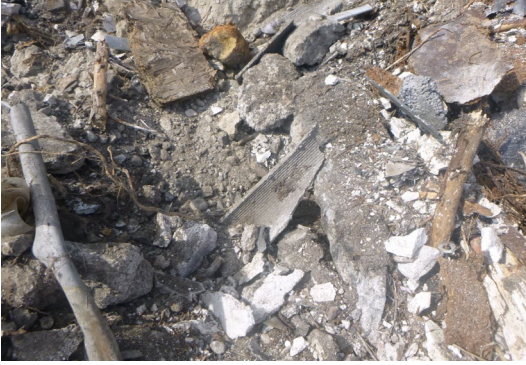
| <p><b>NATURE DE LA PRESTATION :</b> Réalisation de prélèvement pour recherche de présence de fibres d'amiante</p> <p><b>MOYENS D'ACCES :</b> Accès réalisé par les moyens existants</p> <p><b><u>VUE DE LA ZONE DE PRELEVEMENT</u></b></p> <div style="display: flex; justify-content: space-around; align-items: flex-end;"> <div style="text-align: center;"> <p><i>Vue large</i></p> </div> <div style="text-align: center;"> <p><i>vue rapprochée</i></p> </div> </div> <p>Observations : néant</p> | | | | | | | |

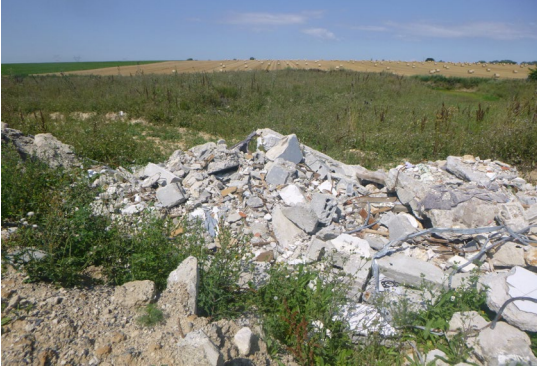
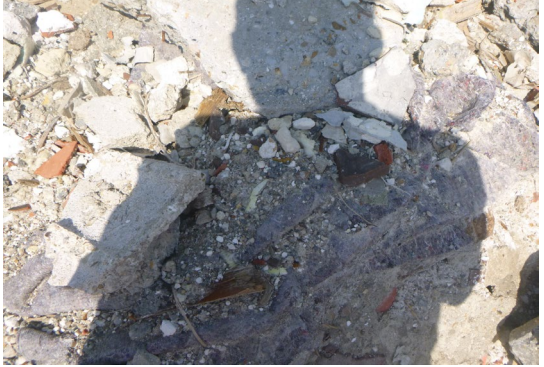
| <p><b>NATURE DE LA PRESTATION :</b> Réalisation de prélèvement pour recherche de présence de fibres d'amiante</p> <p><b>MOYENS D'ACCES :</b> Accès réalisé par les moyens existants</p> <p><b><u>VUE DE LA ZONE DE PRELEVEMENT</u></b></p> <div style="display: flex; justify-content: space-around; align-items: flex-end;"> <div style="text-align: center;"> <p><i>Vue large</i></p> </div> <div style="text-align: center;"> <p><i>vue rapprochée</i></p> </div> </div> <p>Observations : néant</p> | | | | | | | |

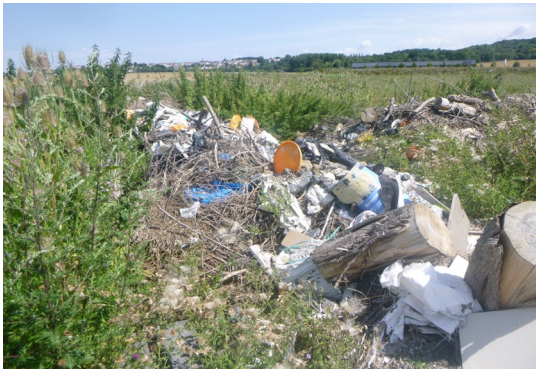
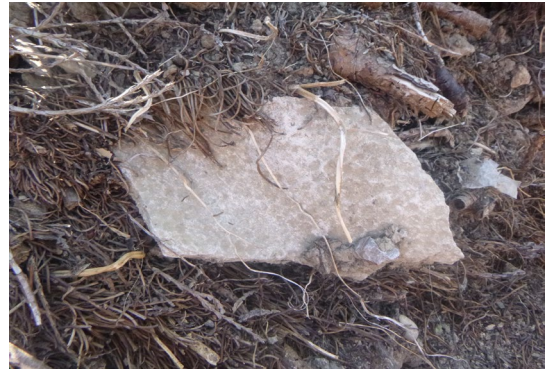
### VUE DE LA ZONE DE PRELEVEMENT

*Vue large*

*vue rapprochée*

Observations : néant

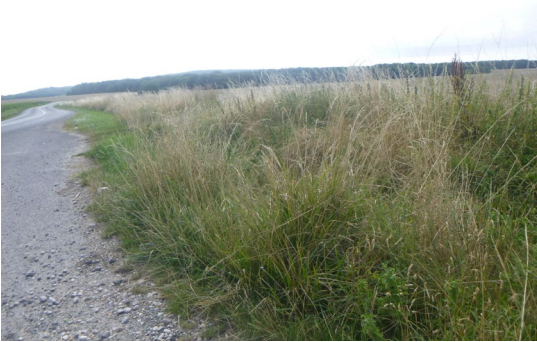
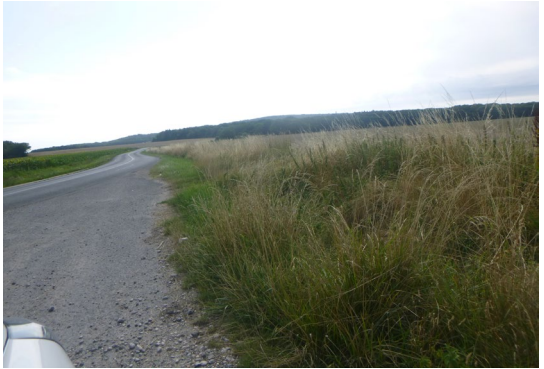
| FI CHE DE COMPTE RENDU | | | | |
|---|---|---|---|---|
| <p><b>NATURE DE LA PRESTATION :</b> Recherche de MPSCA</p> <p><b>MOYENS D'ACCES :</b> Accès réalisé par les moyens existants</p> <p style="text-align: center;"><b><u>VUE DE POINT DE DÉCHET</u></b></p> <div style="display: flex; justify-content: space-around;"> <div style="text-align: center;"> <p><i>Vue large</i></p> </div> <div style="text-align: center;"> <p><i>vue rapprochée</i></p> </div> </div> <p>Observations : Absence de dépôt</p> | | | | |

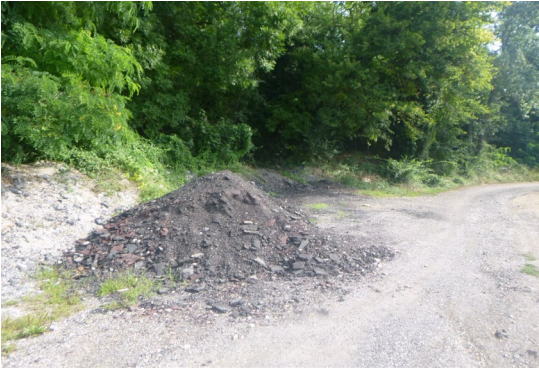
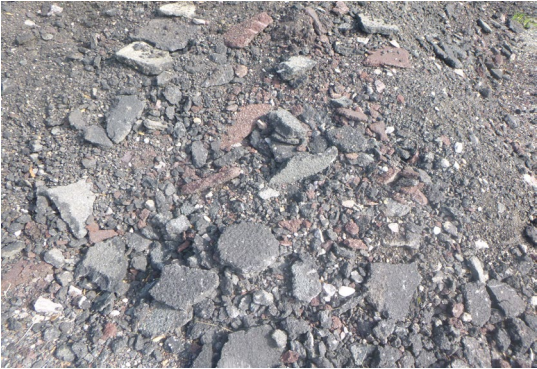
| <p><b>NATURE DE LA PRESTATION :</b> Recherche de MPSCA</p> <p><b>MOYENS D'ACCES :</b> Accès réalisé par les moyens existants</p> <p><b><u>VUE DE POINT DE DÉCHET</u></b></p> <div><div><p>Vue large</p></div><div><p>vue rapprochée</p></div></div> <p>Observations : néant</p> | | | | | |

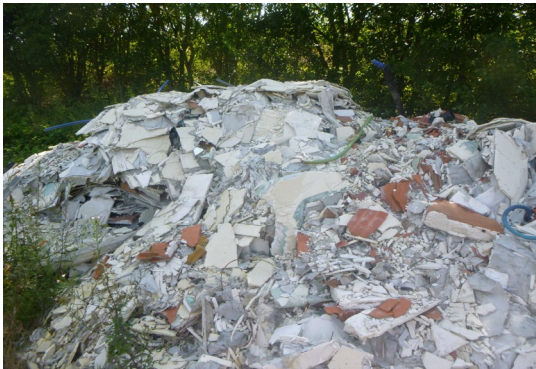
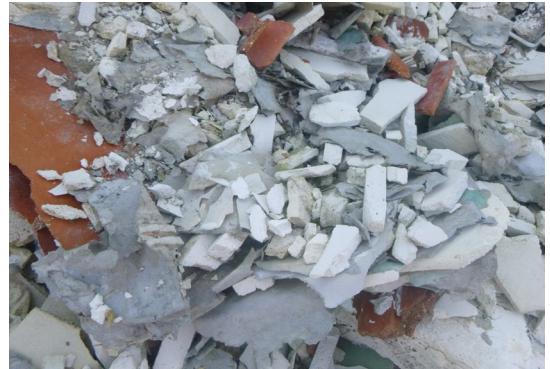
**VUE DE LA ZONE DE PRELEVEMENT**

*Vue large*

*vue rapprochée*

Observations : néant

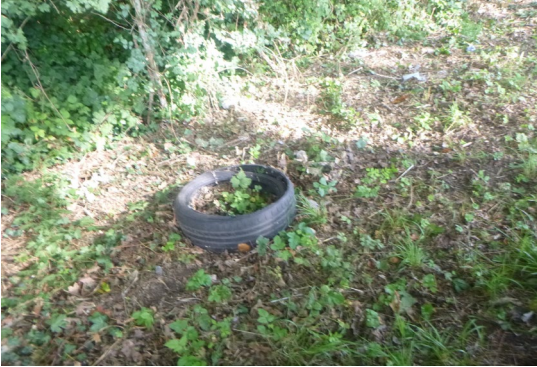
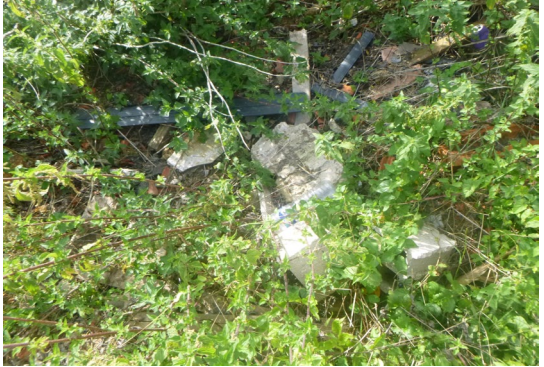
| FI CHE DE COMPTE RENDU | | | | |
|---|---|---|---|---|
| <p><b>NATURE DE LA PRESTATION :</b> Recherche de MPSCA</p> <p><b>MOYENS D'ACCES :</b> Accès réalisé par les moyens existants</p> <p><b><u>VUE DE POINT DE DÉCHET</u></b></p> <div style="display: flex; justify-content: space-around;"> <div style="text-align: center;"> <p><i>Vue large</i></p> </div> <div style="text-align: center;"> <p><i>vue rapprochée</i></p> </div> </div> <p>Observations : néant</p> | | | | |

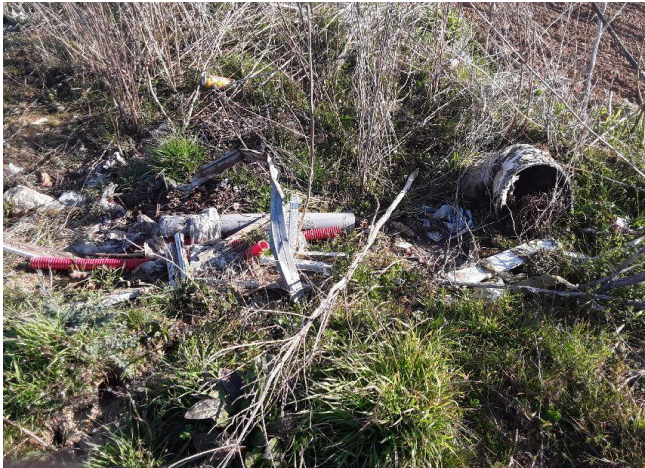
CLICHE NUMERIQUE

Description du dépôt sauvage :

Analyse de composition et estimation volume/masse :

Conditions d'enlèvement :

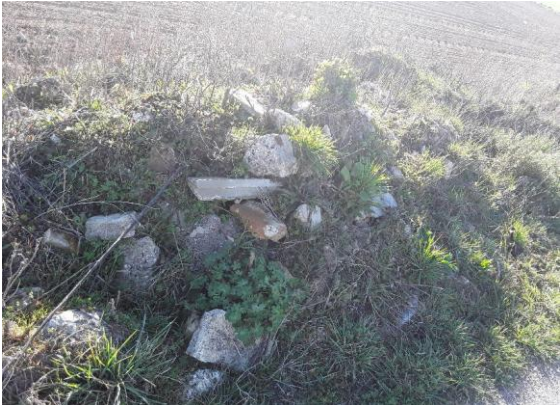
CLICHE NUMERIQUE

Description du dépôt sauvage :

Analyse de composition et estimation volume/masse :

Conditions d'enlèvement :

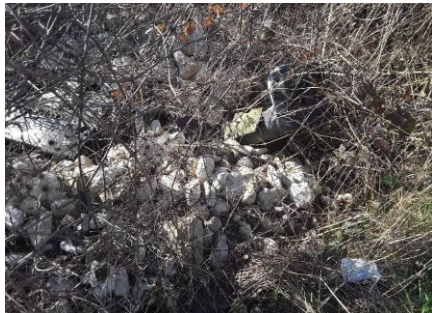
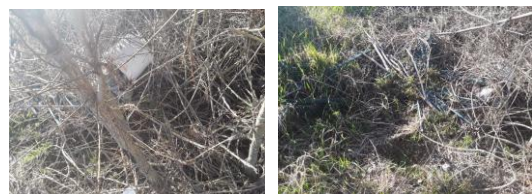
## CLICHE NUMERIQUE

Description du dépôt sauvage :

**Analyse de composition et estimation volume/masse :**

**Conditions d'enlèvement :**

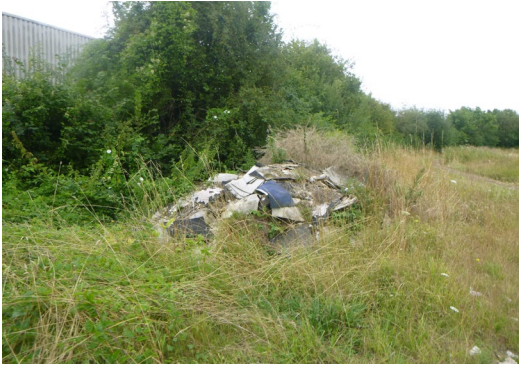
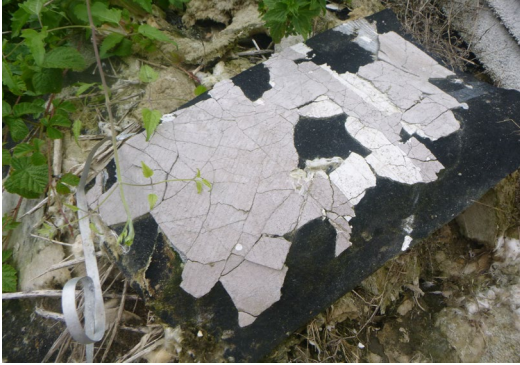
| <p><b>NATURE DE LA PRESTATION :</b>      Réalisation de prélèvement pour recherche de présence de fibres d'amiante</p> <p><b>MOYENS D'ACCES :</b>      Accès réalisé par les moyens existants</p> <p style="text-align: center;"><b><u>VUE DE LA ZONE DE PRELEVEMENT</u></b></p> <div><div><p style="text-align: center;">Vue large</p></div><div><p style="text-align: center;">vue rapprochée</p></div></div> <p>Observations :    néant</p> | | | | | | | |

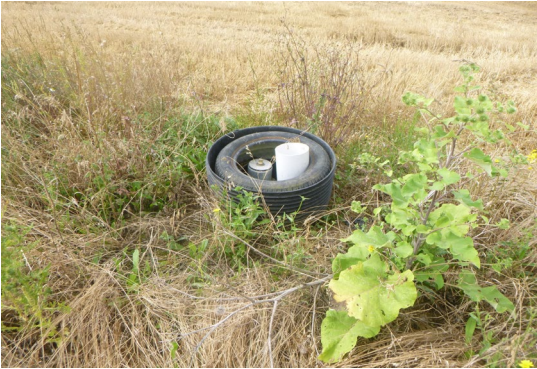
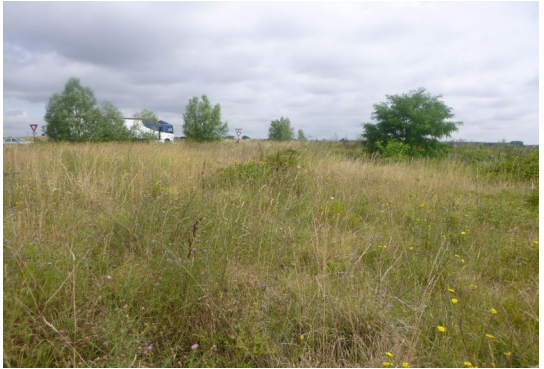
| FI CHE DE COMPTE RENDU | | | | | |
|---|---|---|---|---|---|
| Vue large | | | vue rapprochée | | |
| Observations : néant | | | | | |

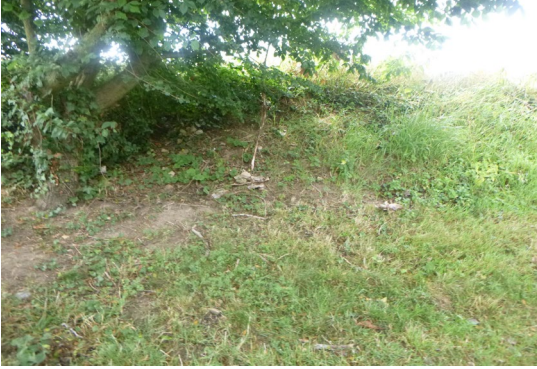
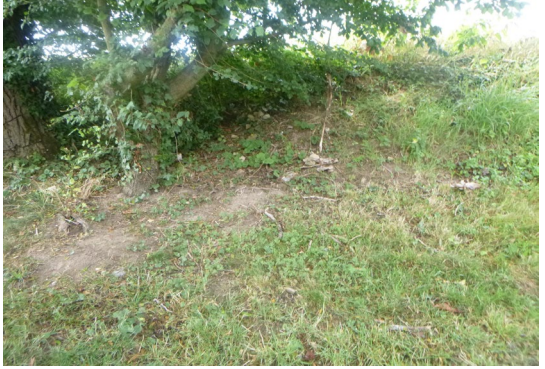
| FI CHE DE COMPTE RENDU | | | | |
|---|---|---|---|---|
| <p><b>NATURE DE LA PRESTATION :</b> Recherche de MPSCA</p> <p><b>MOYENS D'ACCES :</b> Accès réalisé par les moyens existants</p> <p><b><u>VUE DE POINT DE DÉCHET</u></b></p> <div style="display: flex; justify-content: space-around;"> <div style="text-align: center;"> <p><i>Vue large</i></p> </div> <div style="text-align: center;"> <p><i>vue rapprochée</i></p> </div> </div> <p>Observations : néant</p> | | | | |

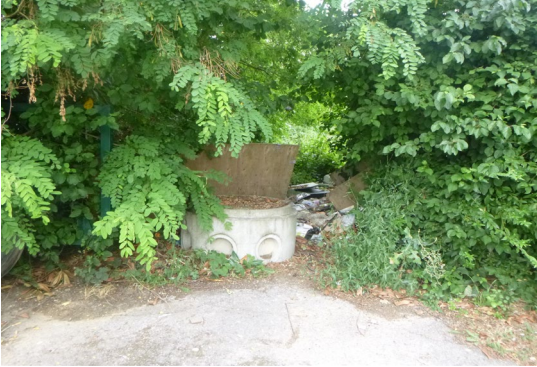
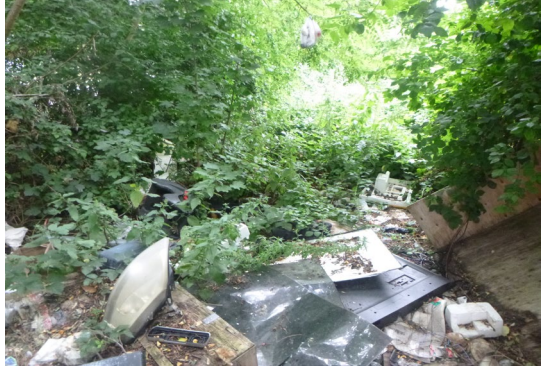
| FI CHE DE COMPTE RENDU | | | | |
|---|---|---|---|---|
| <p><b>NATURE DE LA PRESTATION :</b> Recherche de MPSCA</p> <p><b>MOYENS D'ACCES :</b> Accès réalisé par les moyens existants</p> <p><b><u>VUE DE POINT DE DÉCHET</u></b></p> <div style="display: flex; justify-content: space-around;"> <div style="text-align: center;"> <p>Vue large</p> </div> <div style="text-align: center;"> <p>vue rapprochée</p> </div> </div> <p>Observations : néant</p> | | | | |

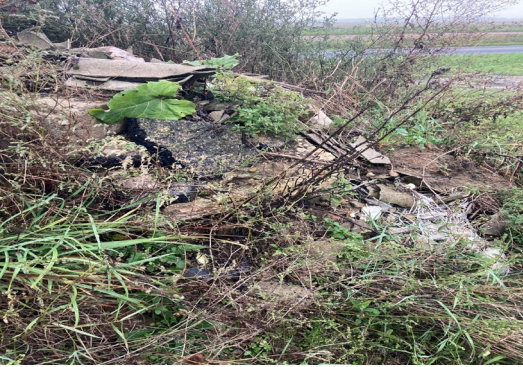
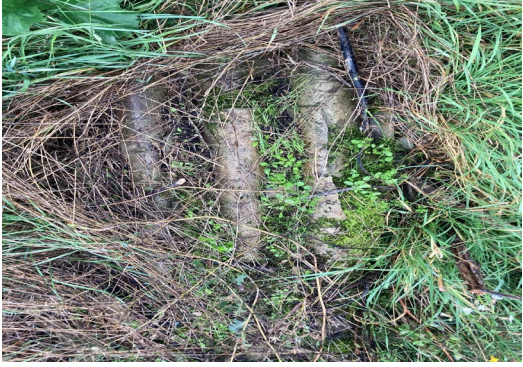
| <p><b>NATURE DE LA PRESTATION :</b> Recherche de MPSCA</p> <p><b>MOYENS D'ACCES :</b> Accès réalisé par les moyens existants</p> <p style="text-align: center;"><b><u>VUE DE POINT DE DÉCHET</u></b></p> <div style="display: flex; justify-content: space-around;"> <div style="text-align: center;"> <p><i>Vue large</i></p> </div> <div style="text-align: center;"> <p><i>vue rapprochée</i></p> </div> </div> <p>Observations : néant</p> | | | | | | | |

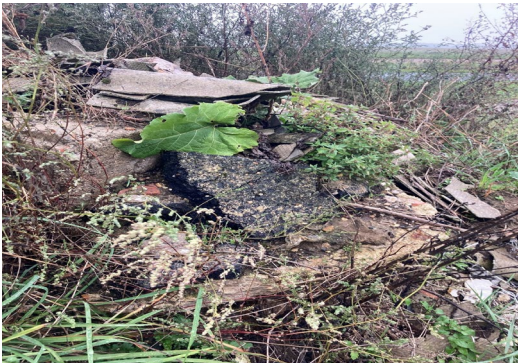
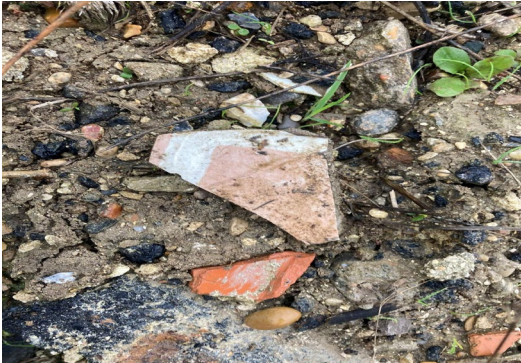
Vue large

vue rapprochée

Observations : néant

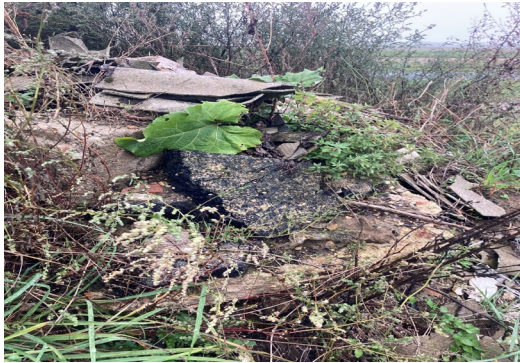
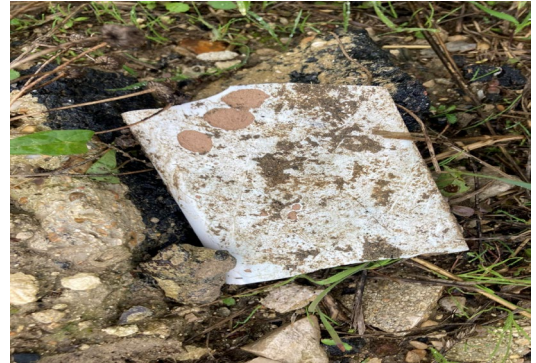
*Vue large*

*vue rapprochée*

Observations : néant

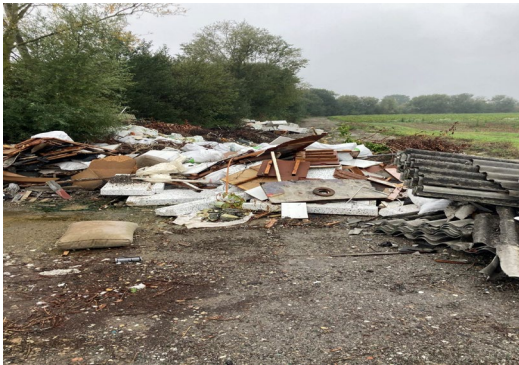
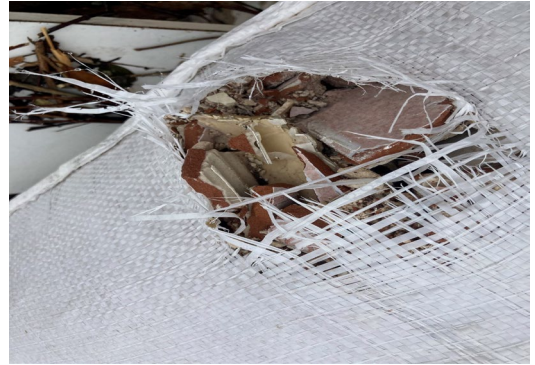
*Vue large*

*vue rapprochée*

Observations : néant

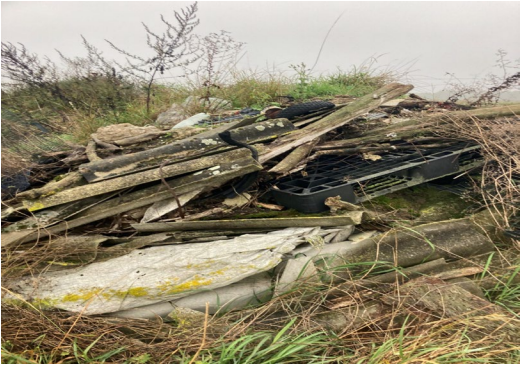
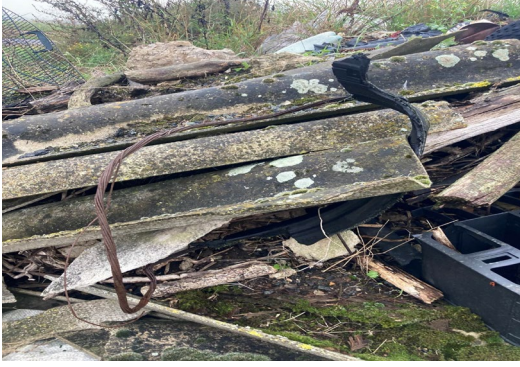
| <p><b>NATURE DE LA PRESTATION :</b> Recherche de MPSCA</p> <p><b>MOYENS D'ACCES :</b> Accès réalisé par les moyens existants</p> <p style="text-align: center;"><b><u>VUE DE POINT DE DÉCHET</u></b></p> <div style="display: flex; justify-content: space-around;"> <div style="text-align: center;"> <p><i>Vue large</i></p> </div> <div style="text-align: center;"> <p><i>vue rapprochée</i></p> </div> </div> <p>Observations : néant</p> | | | | | | | |

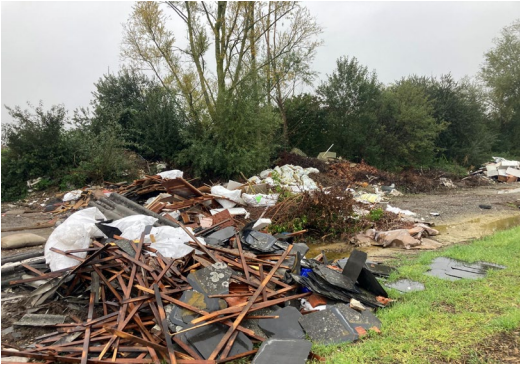
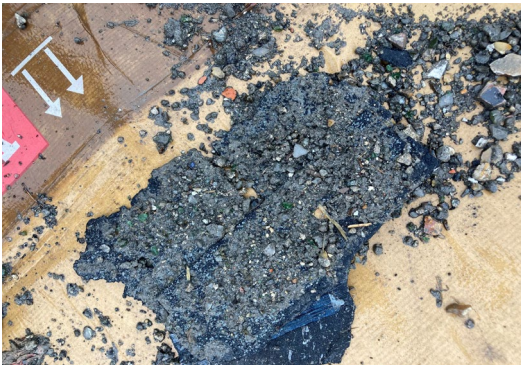
| <p><b>NATURE DE LA PRESTATION :</b> Recherche de MPSCA</p> <p><b>MOYENS D'ACCES :</b> Accès réalisé par les moyens existants</p> <p><b><u>VUE DE POINT DE DÉCHET</u></b></p> <div style="display: flex; justify-content: space-around; align-items: flex-end;"> <div style="text-align: center;"> <p><i>Vue large</i></p> </div> <div style="text-align: center;"> <p><i>vue rapprochée</i></p> </div> </div> <p>Observations : néant</p> | | | | | | | |

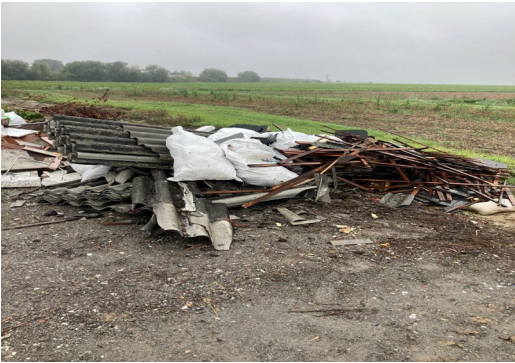
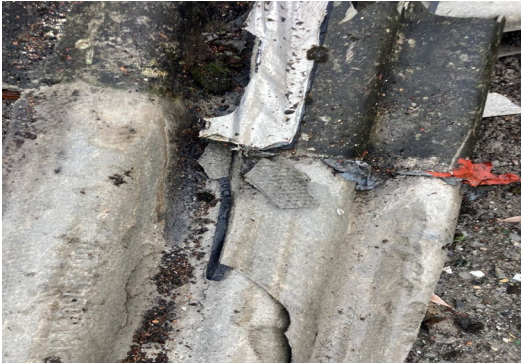
| <p><b>NATURE DE LA PRESTATION :</b> Recherche de MPSCA</p> <p><b>MOYENS D'ACCES :</b> Accès réalisé par les moyens existants</p> <p style="text-align: center;"><b><u>VUE DE POINT DE DÉCHET</u></b></p> <div style="display: flex; justify-content: space-around; align-items: flex-end;"> <div style="text-align: center;"> <p><i>Vue large</i></p> </div> <div style="text-align: center;"> <p><i>vue rapprochée</i></p> </div> </div> <p>Observations : néant</p> | | | | | | | |

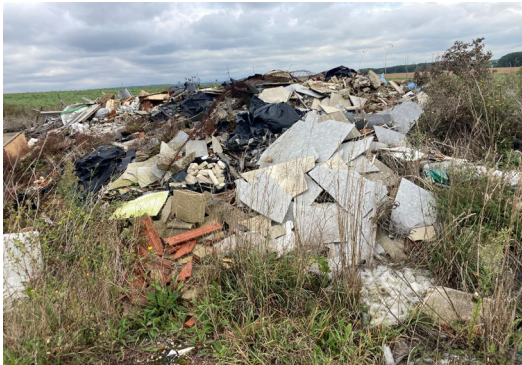
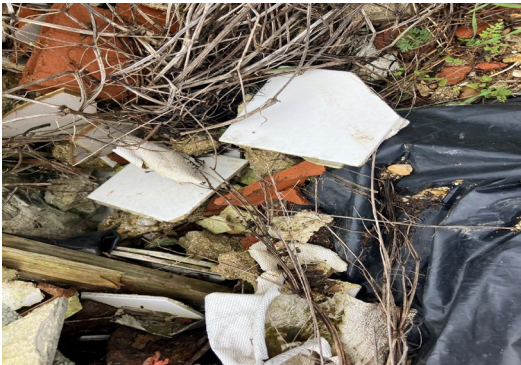
| <p><b>NATURE DE LA PRESTATION :</b> Recherche de MPSCA</p> <p><b>MOYENS D'ACCES :</b> Accès réalisé par les moyens existants</p> <p><b><u>VUE DE POINT DE DÉCHET</u></b></p> <div style="display: flex; justify-content: space-around; align-items: flex-end;"> <div style="text-align: center;"> <p><i>Vue large</i></p> </div> <div style="text-align: center;"> <p><i>vue rapprochée</i></p> </div> </div> <p>Observations : néant</p> | | | | | | | |

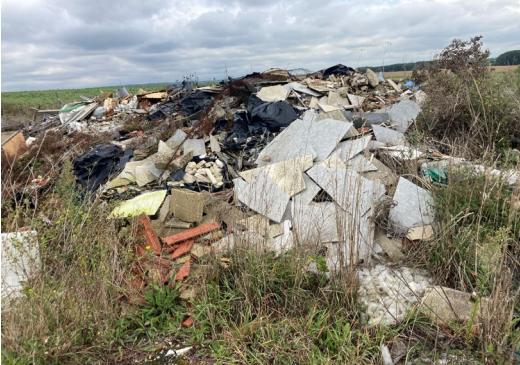
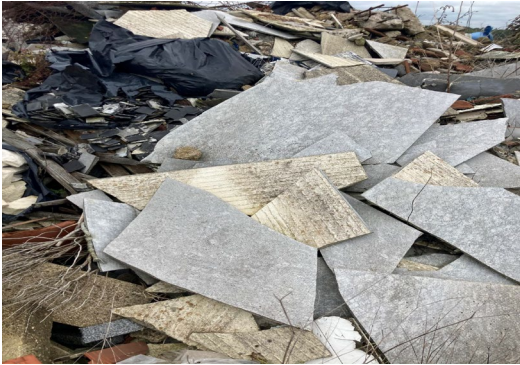
| <p><b>NATURE DE LA PRESTATION :</b> Recherche de MPSCA</p> <p><b>MOYENS D'ACCES :</b> Accès réalisé par les moyens existants</p> <p style="text-align: center;"><b><u>VUE DE POINT DE DÉCHET</u></b></p> <div style="display: flex; justify-content: space-around;"> </div> <p style="text-align: center;"><i>Vue large</i> <span style="margin-left: 200px;"><i>vue rapprochée</i></span></p> <p>Observations : néant</p> | | | | | | | |

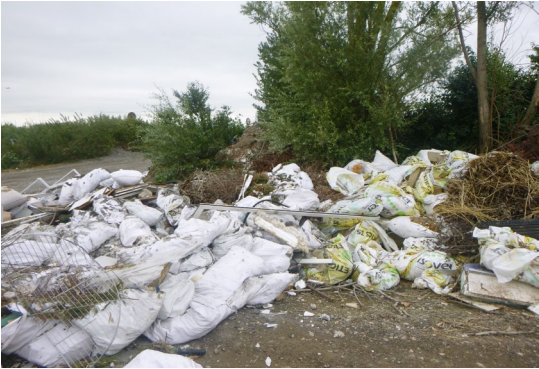
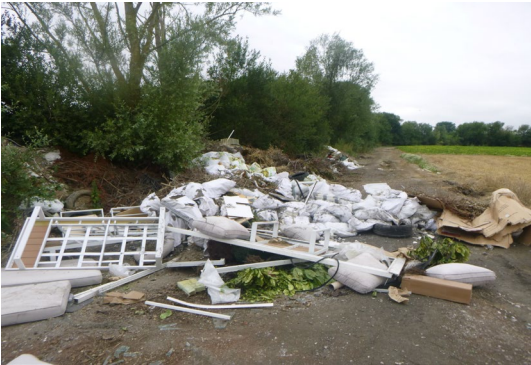
Vue large

vue rapprochée

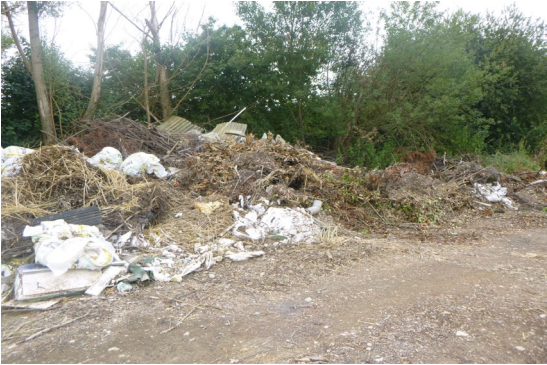
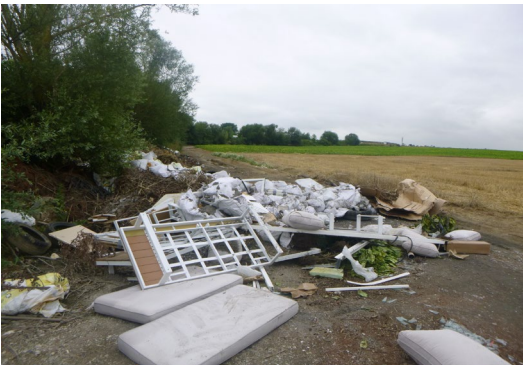
| <p><b>NATURE DE LA PRESTATION :</b>      Réalisation de prélèvement pour recherche de présence de fibres d'amiante</p> <p><b>MOYENS D'ACCES :</b>      Accès réalisé par les moyens existants</p> <p><b><u>VUE DE LA ZONE DE PRELEVEMENT</u></b></p> <div><div><p><i>Vue large</i></p></div><div><p><i>vue rapprochée</i></p></div></div> <p>Observations :    néant</p> | | | | | | | |

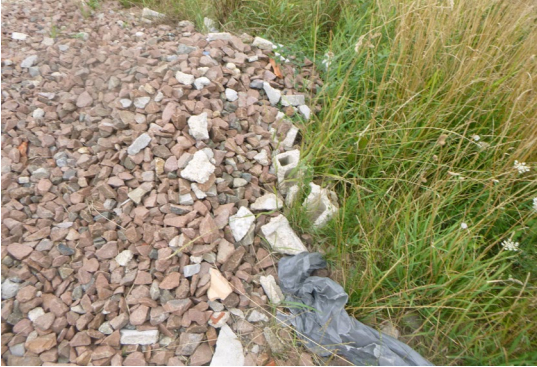
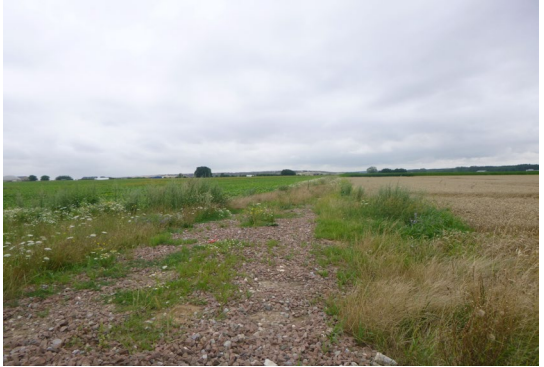
| FI CHE DE COMPTE RENDU | | | | |
|---|---|---|---|---|
| <p><b>NATURE DE LA PRESTATION :</b> Recherche de MPSCA</p> <p><b>MOYENS D'ACCES :</b> Accès réalisé par les moyens existants</p> <p><b><u>VUE DE POINT DE DÉCHET</u></b></p> <div style="display: flex; justify-content: space-around;"> <div style="text-align: center;"> <p><i>Vue large</i></p> </div> <div style="text-align: center;"> <p><i>vue rapprochée</i></p> </div> </div> <p>Observations : Dépôt non trouver</p> | | | | |
