# RAPPORT DE REPÉRAGE AMIANTE

## Matériaux & produits contenant de l'amiante

### Sur 150 points réparti sur 40 villes

| Référence du rapport | <b><u>SIGIDURS 42 7806 R A RAT 150 points_Rev D</u></b> |

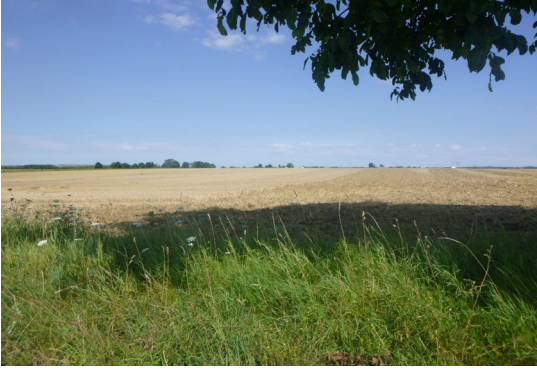
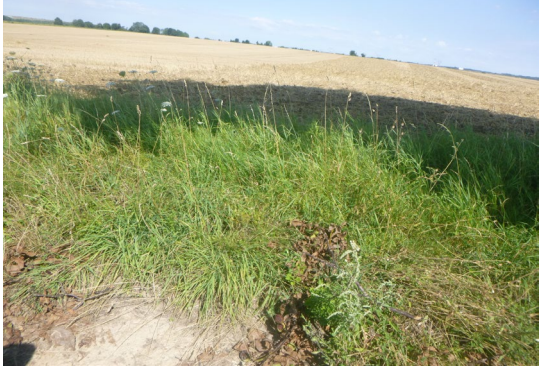
| FI CHE DE COMPTE RENDU | | | | |
|---|---|---|---|---|
| <p><b>NATURE DE LA PRESTATION :</b> Recherche de MPSCA</p> <p><b>MOYENS D'ACCES :</b> Accès réalisé par les moyens existants</p> <p><b><u>VUE DE POINT DE DÉCHET</u></b></p> <div style="display: flex; justify-content: space-around;"> <div style="text-align: center;"> <p><i>Vue large</i></p> </div> <div style="text-align: center;"> <p><i>vue rapprochée</i></p> </div> </div> <p>Observations : néant</p> | | | | |

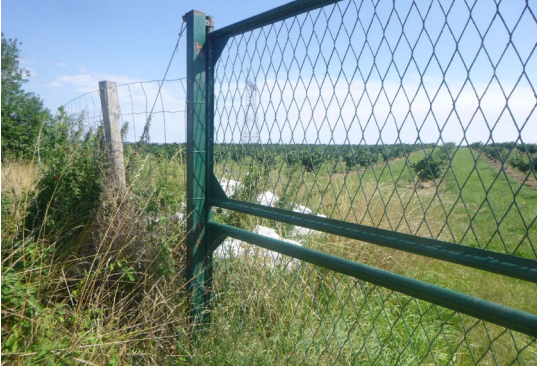
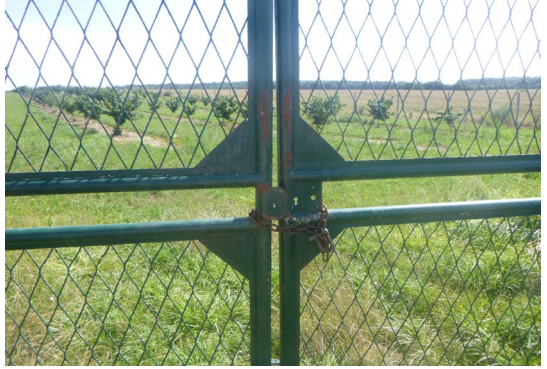
| FI CHE DE COMPTE RENDU | | | | |
|---|---|---|---|---|
| <p><b>NATURE DE LA PRESTATION :</b> Recherche de MPSCA</p> <p><b>MOYENS D'ACCES :</b> Accès réalisé par les moyens existants</p> <p><b><u>VUE DE POINT DE DÉCHET</u></b></p> <div style="display: flex; justify-content: space-around;"> <div style="text-align: center;"> <p><i>Vue large</i></p> </div> <div style="text-align: center;"> <p><i>vue rapprochée</i></p> </div> </div> <p>Observations : néant</p> | | | | |

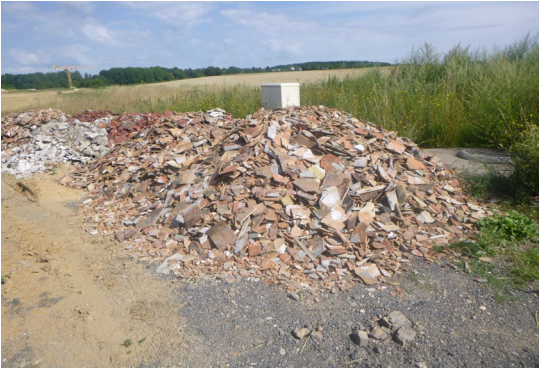
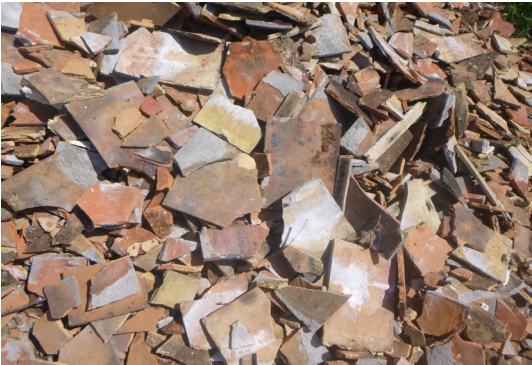
| <p><b>NATURE DE LA PRESTATION :</b>      Réalisation de prélèvement pour recherche de présence de fibres d'amiante</p> <p><b>MOYENS D'ACCES :</b>      Accès réalisé par les moyens existants</p> <p style="text-align: center;"><b><u>VUE DE LA ZONE DE PRELEVEMENT</u></b></p> <div><div><p><i>Vue large</i></p></div><div><p><i>vue rapprochée</i></p></div></div> <p>Observations :    néant</p> | | | | | | | |

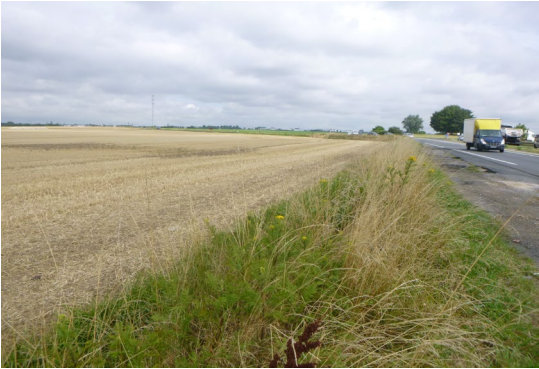
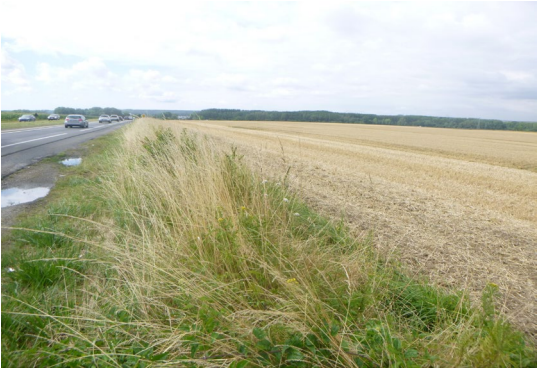
| <p><b>NATURE DE LA PRESTATION :</b> Recherche de MPSCA</p> <p><b>MOYENS D'ACCES :</b> Accès réalisé par les moyens existants</p> <p><b><u>VUE DE POINT DE DÉCHET</u></b></p> <div><div><p><i>Vue large</i></p></div><div><p><i>vue rapprochée</i></p></div></div> <p>Observations : Dépôt non trouver : végétation</p> | | | | | | | | |

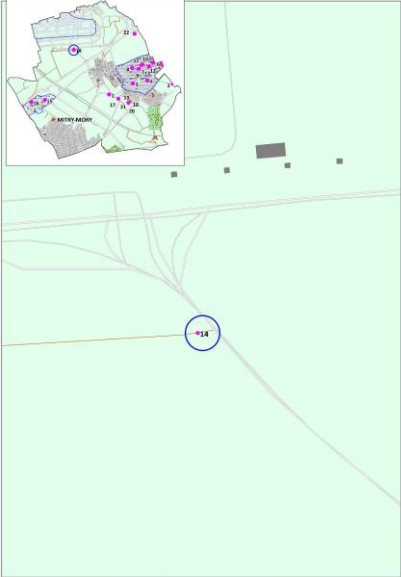
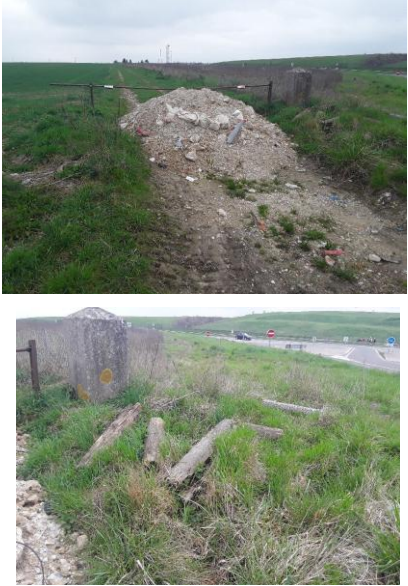
Identification du dépôt sauvage :  
Auteur identifié : Non  
Modalités d'évacuation : Camion avec grappin

Conditions d'enlèvement :  
Camion avec grappin

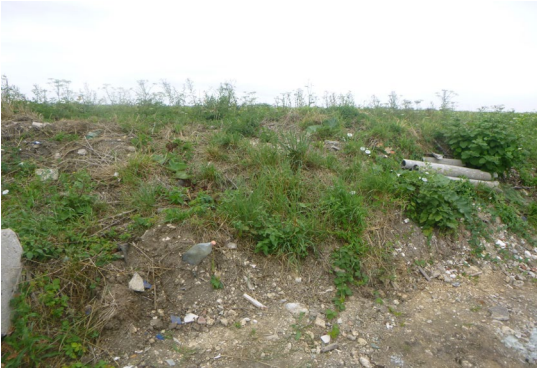
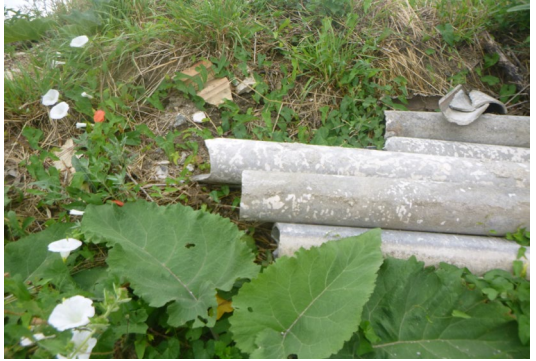
| <p><b>NATURE DE LA PRESTATION :</b> Réalisation de prélèvement pour recherche de présence de fibres d'amiante</p> <p><b>MOYENS D'ACCES :</b> Accès réalisé par les moyens existants</p> <p><b>VUE DE LA ZONE DE PRELEVEMENT</b></p> <div style="display: flex; justify-content: space-around;"> <div style="text-align: center;"> <p><i>Vue large</i></p> </div> <div style="text-align: center;"> <p><i>vue rapprochée</i></p> </div> </div> <p>Observations : néant</p> | | | | | | | |

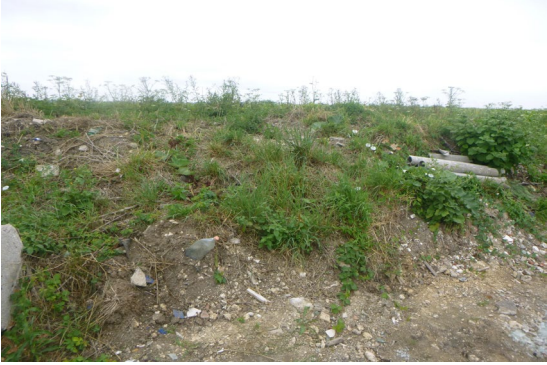
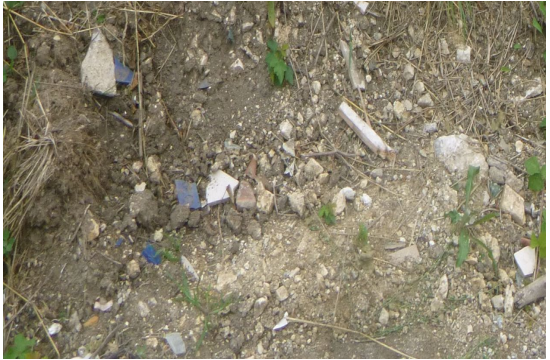
| <p><b>NATURE DE LA PRESTATION :</b> Réalisation de prélèvement pour recherche de présence de fibres d'amiante</p> <p><b>MOYENS D'ACCES :</b> Accès réalisé par les moyens existants</p> <p><b><u>VUE DE LA ZONE DE PRELEVEMENT</u></b></p> <div style="display: flex; justify-content: space-around; align-items: flex-end;"> <div style="text-align: center;"> <p><i>Vue large</i></p> </div> <div style="text-align: center;"> <p><i>vue rapprochée</i></p> </div> </div> <p>Observations : néant</p> | | | | | | |

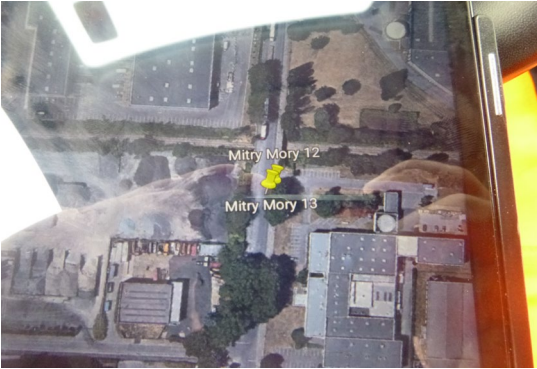
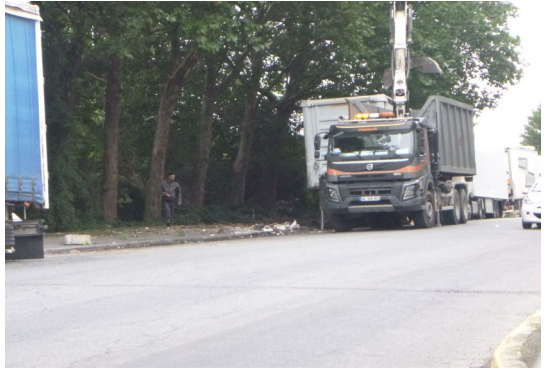
| FI CHE DE COMPTE RENDU | | | | |
|---|---|---|---|---|
| <p><b>NATURE DE LA PRESTATION :</b> Recherche de MPSCA</p> <p><b>MOYENS D'ACCES :</b> Accès réalisé par les moyens existants</p> <p><b><u>VUE DE POINT DE DÉCHET</u></b></p> <div style="display: flex; justify-content: space-around;"> <div style="text-align: center;"> <p><b>Vue large</b></p> </div> <div style="text-align: center;"> <p><b>vue rapprochée</b></p> </div> </div> <p>Observations : néant</p> | | | | |

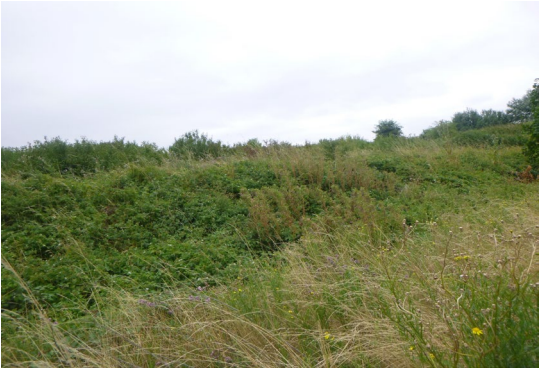
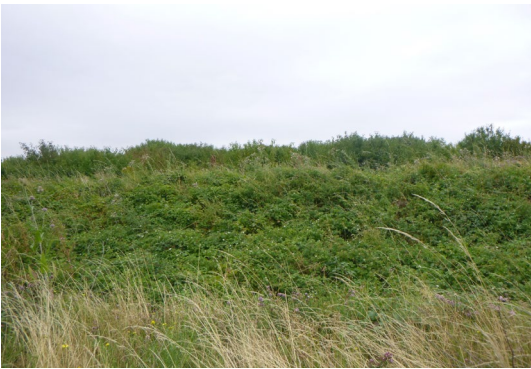
| <p><b>NATURE DE LA PRESTATION :</b> Recherche de MPSCA</p> <p><b>MOYENS D'ACCES :</b> Accès réalisé par les moyens existants</p> <p><b>VUE DE POINT DE DÉCHET</b></p> <div><p><i>Vue large</i></p></div> <div><p><i>vue rapprochée</i></p></div> <p>Observations : Dépôt non trouver : végétation</p> | | | | | |

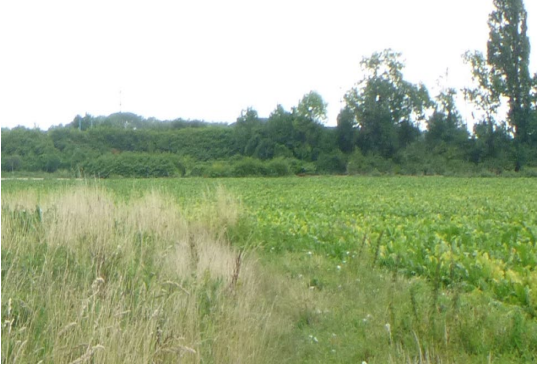
| <p><b>NATURE DE LA PRESTATION :</b> Recherche de MPSCA</p> <p><b>MOYENS D'ACCES :</b> Accès réalisé par les moyens existants</p> <p><b><u>VUE DE POINT DE DÉCHET</u></b></p> <div><p><i>Vue large</i></p></div> <div><p><i>vue rapprochée</i></p></div> <p>Observations : Dépôt non trouver : végétation</p> | | | | | |

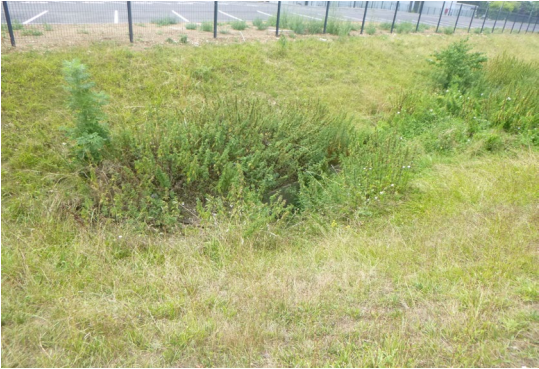
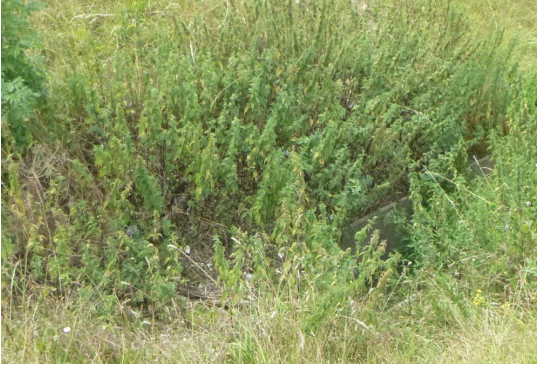
| <p><b>NATURE DE LA PRESTATION :</b> Recherche de MPSCA</p> <p><b>MOYENS D'ACCES :</b> Accès réalisé par les moyens existants</p> <p><b>VUE DE POINT DE DÉCHET</b></p> <div><p>Vue large</p></div> <div><p>vue rapprochée</p></div> <p>Observations : Dépôt non trouver : végétation</p> | | | | | |

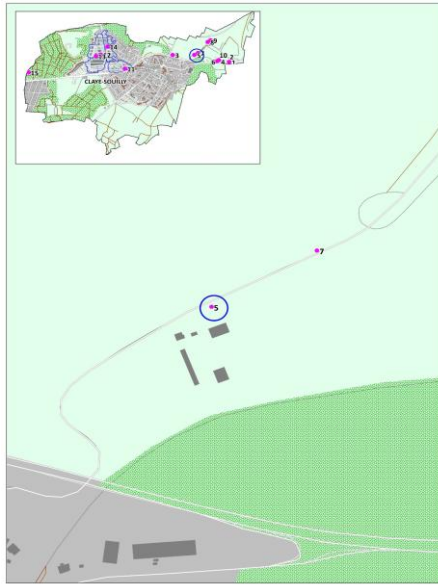
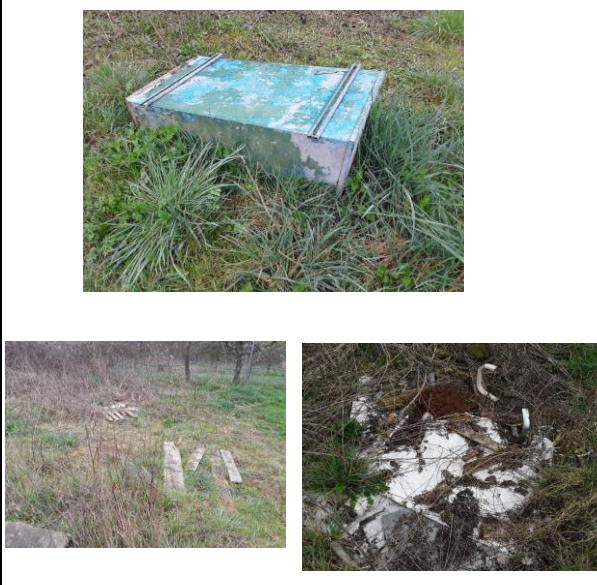
Description du dépôt sauvage :

**Analyse de composition et estimation volume/masse :**

| <b>Conditions d'enlèvement :</b><br><br><b>Ramassage au sol</b> |

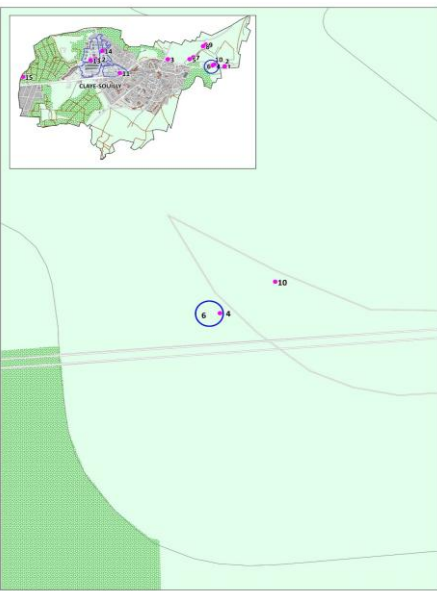
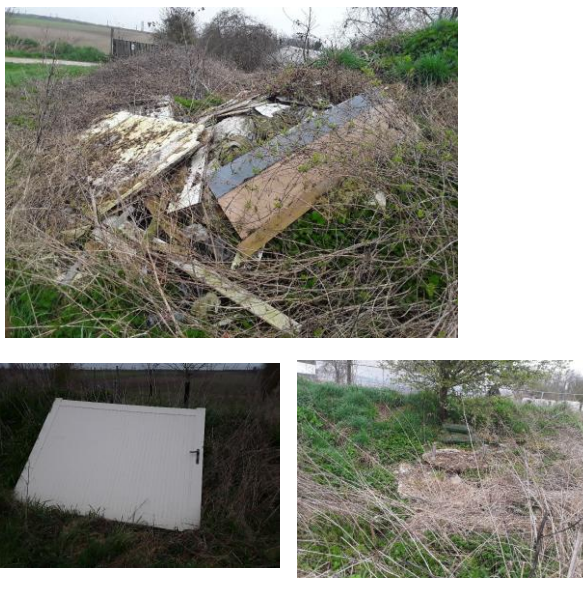
Description du dépôt sauvage :

**Analyse de composition et estimation volume/masse :**

| <p><b>Conditions d'enlèvement :</b></p> <p>Camion avec grappin</p> |

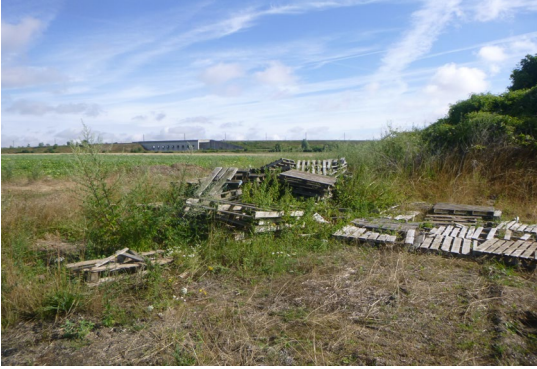
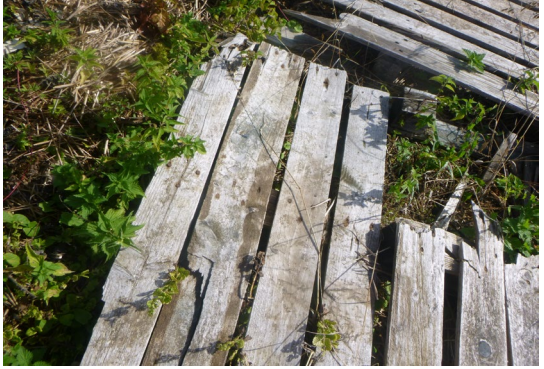
| FI CHE DE COMPTE RENDU | | | | |
|---|---|---|---|---|
| <p><b>NATURE DE LA PRESTATION :</b> Recherche de MPSCA</p> <p><b>MOYENS D'ACCES :</b> Accès réalisé par les moyens existants</p> <p><b><u>VUE DE POINT DE DÉCHET</u></b></p> <div style="display: flex; justify-content: space-around;"> <div style="text-align: center;"> <p><i>Vue large</i></p> </div> <div style="text-align: center;"> <p><i>vue rapprochée</i></p> </div> </div> <p>Observations : néant</p> | | | | |

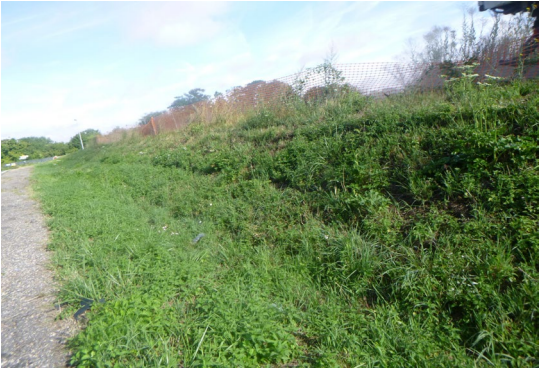
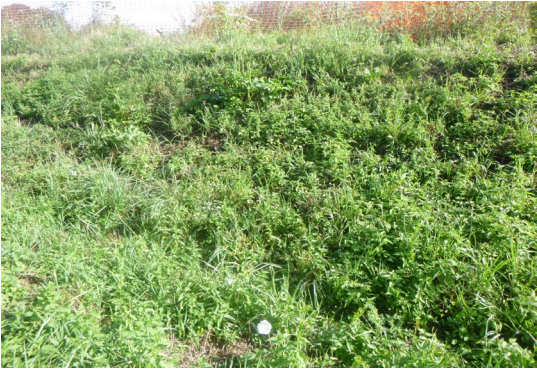
| <p><b>NATURE DE LA PRESTATION :</b> Recherche de MPSCA</p> <p><b>MOYENS D'ACCES :</b> Accès réalisé par les moyens existants</p> <p><b><u>VUE DE POINT DE DÉCHET</u></b></p> <div><div><p>Vue large</p></div><div><p>vue rapprochée</p></div></div> <p>Observations : néant</p> | | | | | |

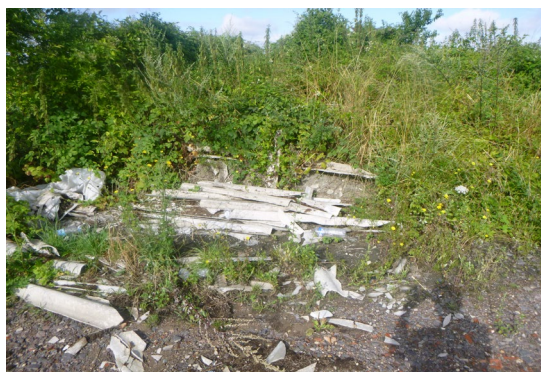
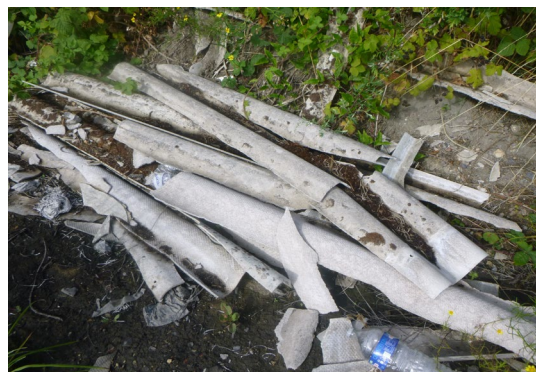
*Vue large*

*vue rapprochée*

Observations : néant

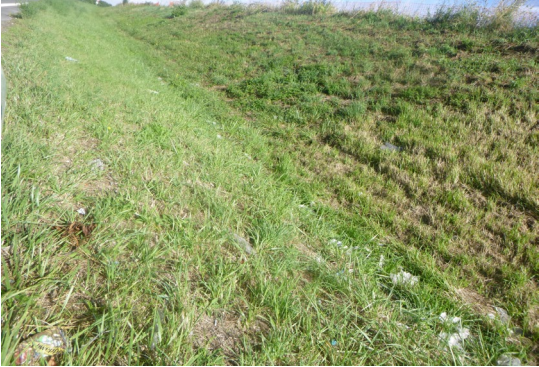
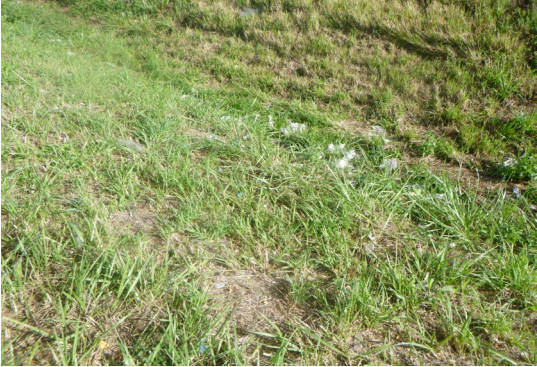
| <p><b>NATURE DE LA PRESTATION :</b> Recherche de MPSCA</p> <p><b>MOYENS D'ACCES :</b> Accès réalisé par les moyens existants</p> <p><b><u>VUE DE POINT DE DÉCHET</u></b></p> <div><div><p><i>Vue large</i></p></div><div><p><i>vue rapprochée</i></p></div></div> <p>Observations : Dépôt non trouver : végétation</p> | | | | | | | |

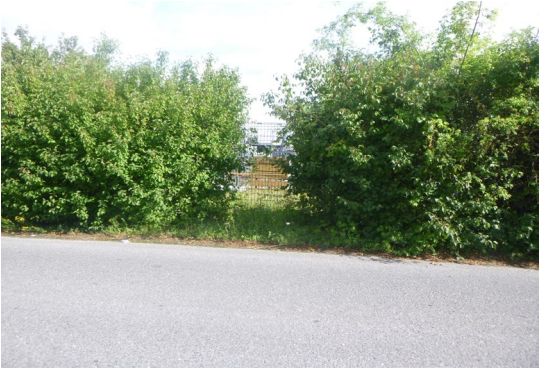
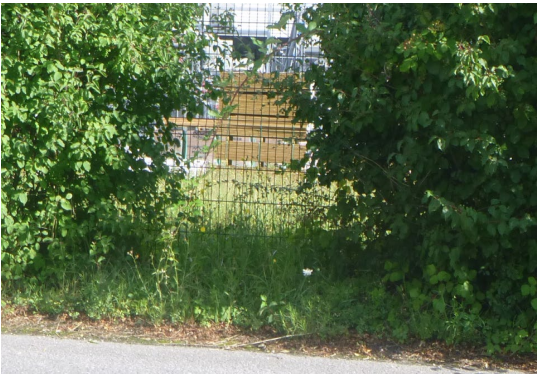
| <p><b>NATURE DE LA PRESTATION :</b> Recherche de MPSCA</p> <p><b>MOYENS D'ACCES :</b> Accès réalisé par les moyens existants</p> <p><b><u>VUE DE POINT DE DÉCHET</u></b></p> <div><p><i>Vue large</i></p></div> <div><p><i>vue rapprochée</i></p></div> <p>Observations : Dépôt non trouver</p> | | | | | |

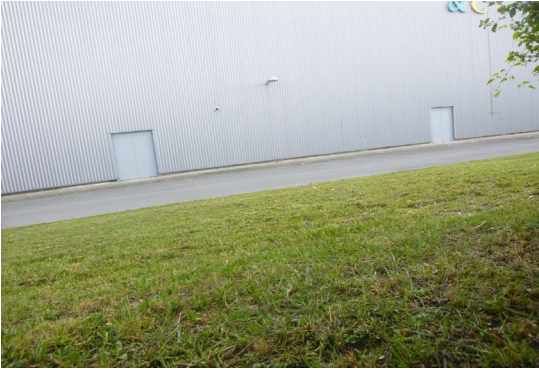
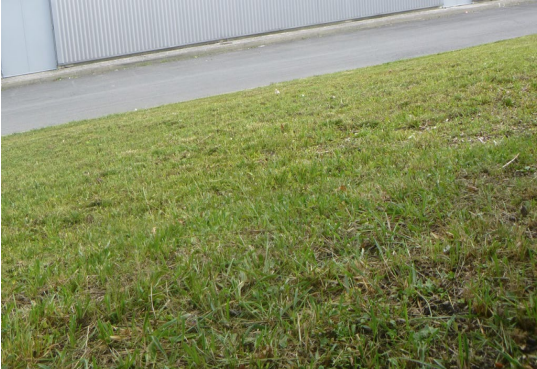
| <p><b>NATURE DE LA PRESTATION :</b> Recherche de MPSCA</p> <p><b>MOYENS D'ACCES :</b> Accès réalisé par les moyens existants</p> <p><b>VUE DE POINT DE DÉCHET</b></p> <div><p><i>Vue large</i></p></div> <div><p><i>vue rapprochée</i></p></div> <p>Observations : Dépôt non trouver</p> | | | | | |

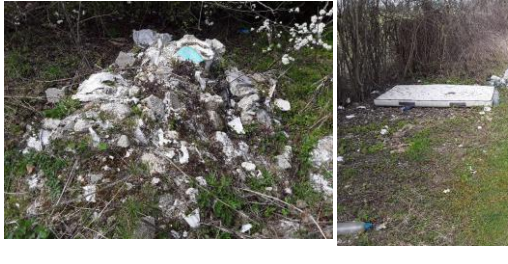
**Description du dépôt sauvage :**

### Analyse de composition et estimation volume/masse :

| <b>Conditions d'enlèvement :</b><br><b>Camion avec grappin</b> |

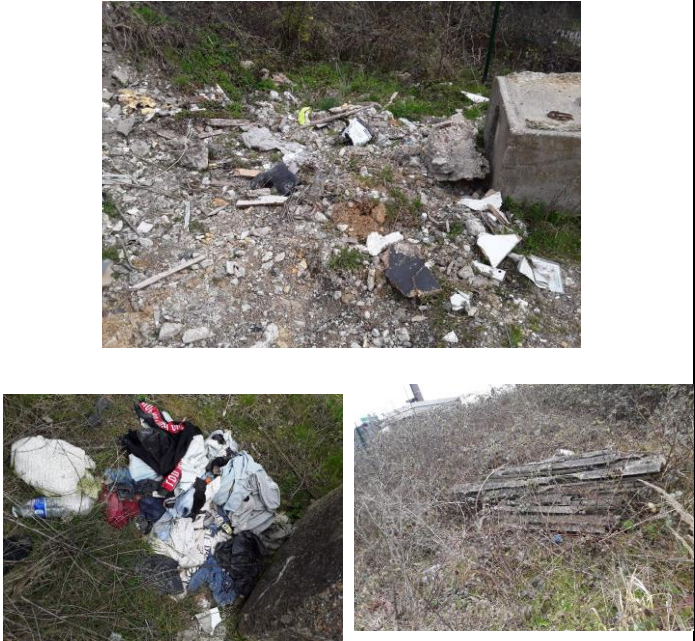
CLICHE NUMERIQUE

Description du dépôt sauvage :

Analyse de composition et estimation volume/masse :

Conditions d'enlèvement :

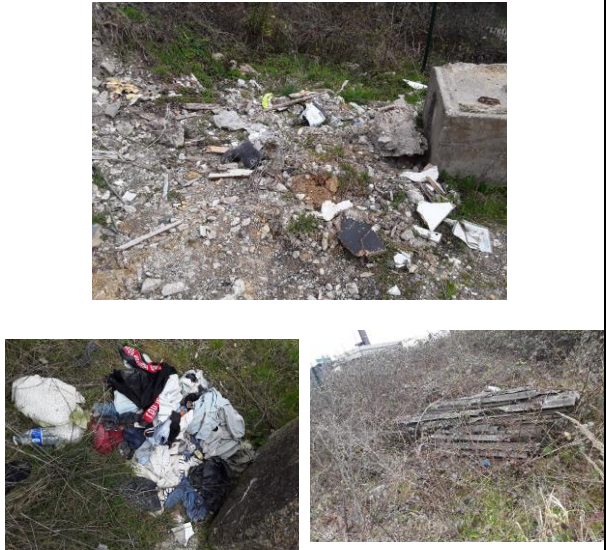
CLICHE NUMERIQUE

Description du dépôt sauvage :

Analyse de composition et estimation volume/masse :

Conditions d'enlèvement :

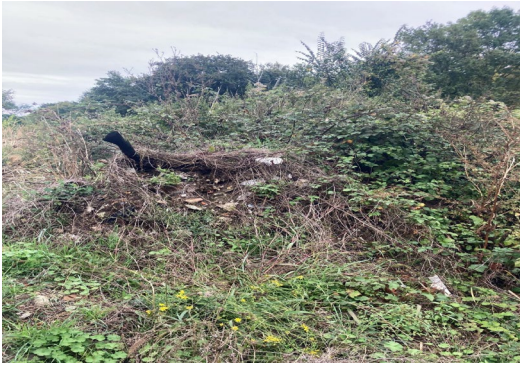
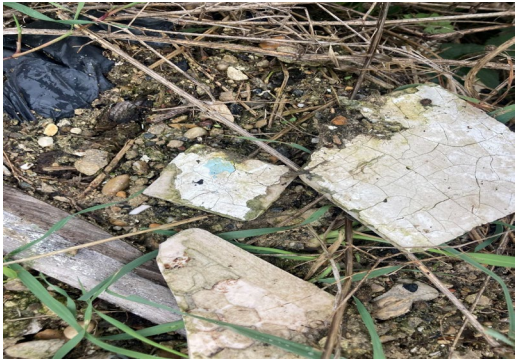
| <p><b>NATURE DE LA PRESTATION :</b> Recherche de MPSCA</p> <p><b>MOYENS D'ACCES :</b> Accès réalisé par les moyens existants</p> <p style="text-align: center;"><b><u>VUE DE POINT DE DÉCHET</u></b></p> <div style="display: flex; justify-content: space-around;"> <div style="text-align: center;"> <p><i>Vue large</i></p> </div> <div style="text-align: center;"> <p><i>vue rapprochée</i></p> </div> </div> <p>Observations : néant</p> | | | | | | | |

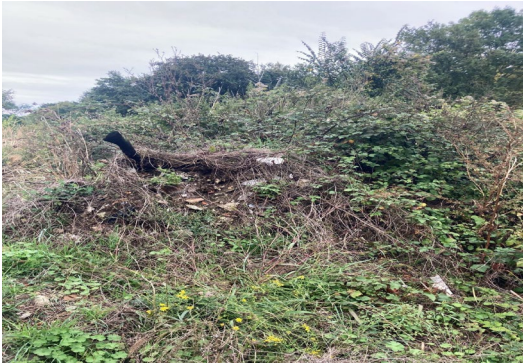
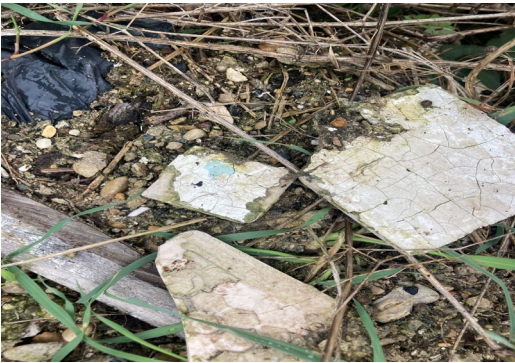
| <p><b>NATURE DE LA PRESTATION :</b> Recherche de MPSCA</p> <p><b>MOYENS D'ACCES :</b> Accès réalisé par les moyens existants</p> <p><b>VUE DE POINT DE DÉCHET</b></p> <div><div><p>Vue large</p></div><div><p>vue rapprochée</p></div></div> <p>Observations : néant</p> | | | | | | | |

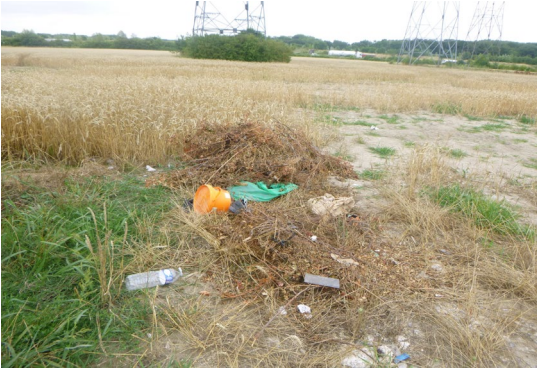
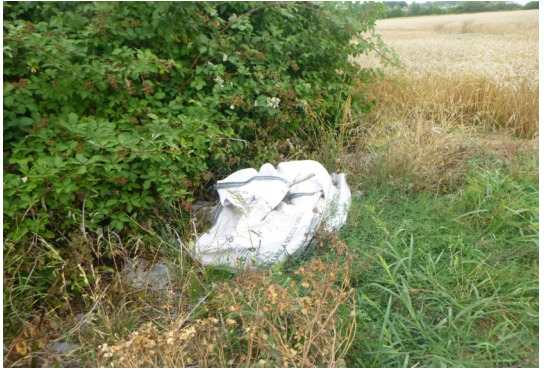
| FI CHE DE COMPTE RENDU | | | | |
|---|---|---|---|---|
| <p><b>NATURE DE LA PRESTATION :</b> Recherche de MPSCA</p> <p><b>MOYENS D'ACCES :</b> Accès réalisé par les moyens existants</p> <p><b><u>VUE DE POINT DE DÉCHET</u></b></p> <div style="display: flex; justify-content: space-around;"> </div> <p style="text-align: center;"><i>Vue large</i> <span style="margin-left: 200px;"><i>vue rapprochée</i></span></p> <p>Observations : néant</p> | | | | |

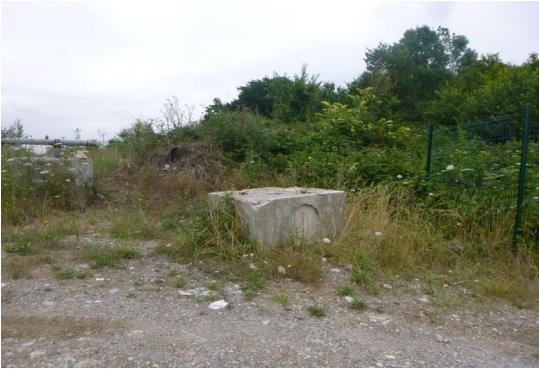
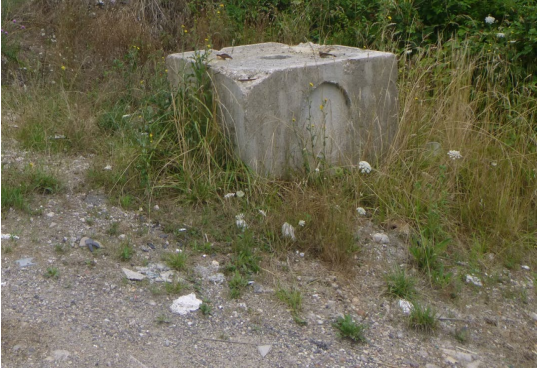
| <p><b>NATURE DE LA PRESTATION :</b> Recherche de MPSCA</p> <p><b>MOYENS D'ACCES :</b> Accès réalisé par les moyens existants</p> <p><b><u>VUE DE POINT DE DÉCHET</u></b></p> <div><div><p>Vue large</p></div><div><p>vue rapprochée</p></div></div> <p>Observations : néant</p> | | | | | |

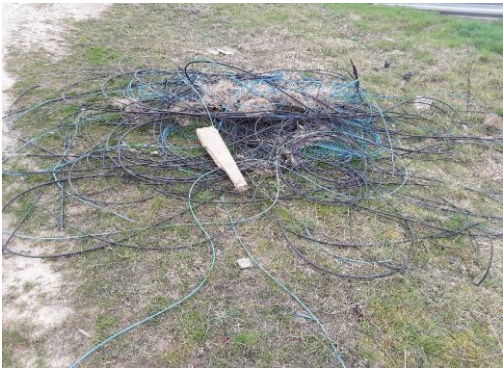
## CLICHE NUMERIQUE

Description du dépôt sauvage :

**Analyse de composition et estimation volume/masse :**

**Conditions d'enlèvement :**

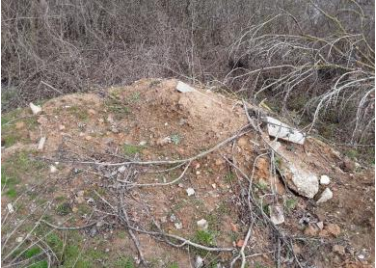
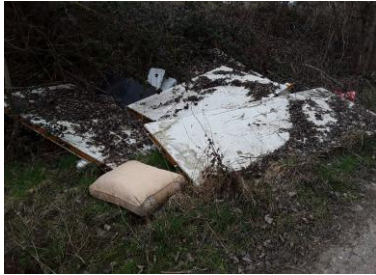
CLICHE NUMERIQUE

Description du dépôt sauvage :

Analyse de composition et estimation volume/masse :

Conditions d'enlèvement :

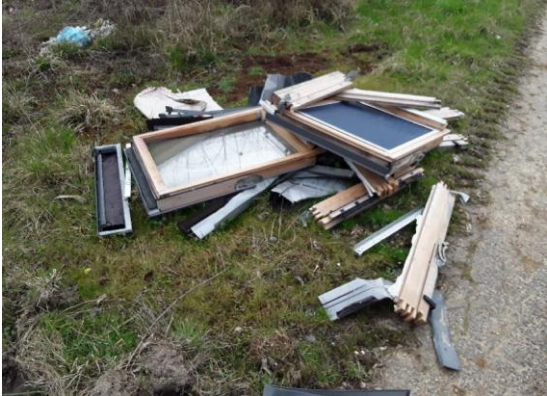
CLICHE NUMERIQUE

Description du dépôt sauvage :

Analyse de composition et estimation volume/masse :

Conditions d'enlèvement :

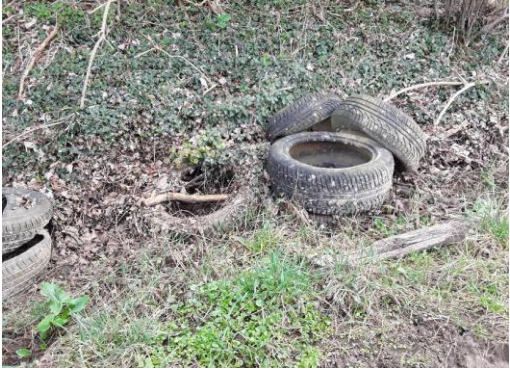
CLICHE NUMERIQUE

Description du dépôt sauvage :

Analyse de composition et estimation volume/masse :

Conditions d'enlèvement :

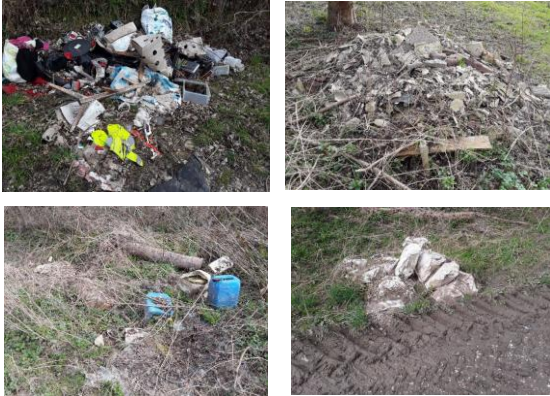
CLICHE NUMERIQUE

Description du dépôt sauvage :

Analyse de composition et estimation volume/masse :

Conditions d'enlèvement :

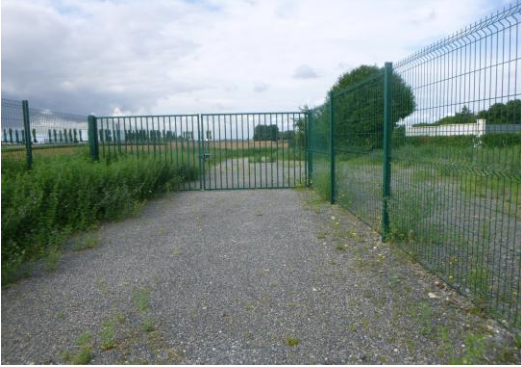
| FICHE DE COMPTE RENDU | | | | |
|---|---|---|---|---|
| <p><b>Vue large</b></p> <p>Observations : Inaccessible</p> | | | | |

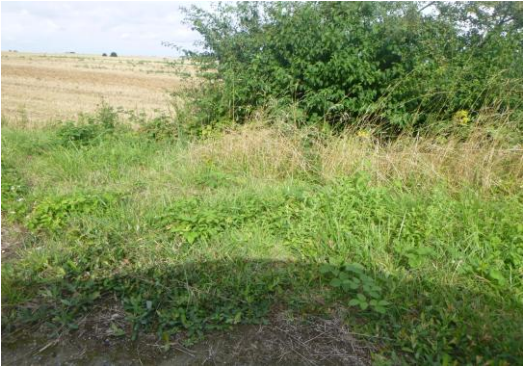
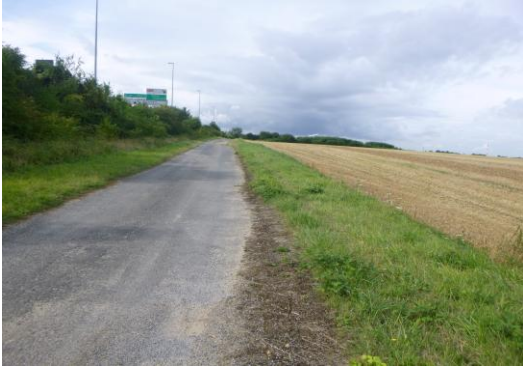
| <p><b>NATURE DE LA PRESTATION :</b> Recherche de MPSCA</p> <p><b>MOYENS D'ACCES :</b> Accès réalisé par les moyens existants</p> <p><b><u>VUE DE POINT DE DÉCHET</u></b></p> <div><div><p>Vue large</p></div><div><p>Vue rapprochée</p></div><p>Observations : Dépôt non trouver : végétation</p></div> | | | | | | | |

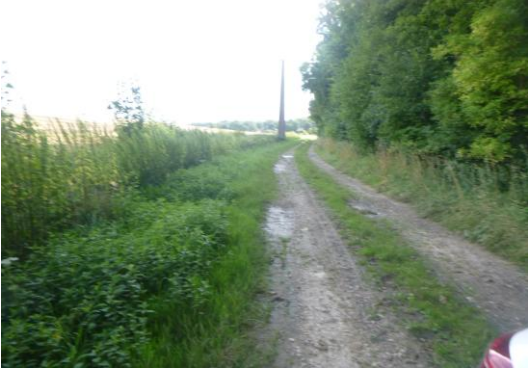
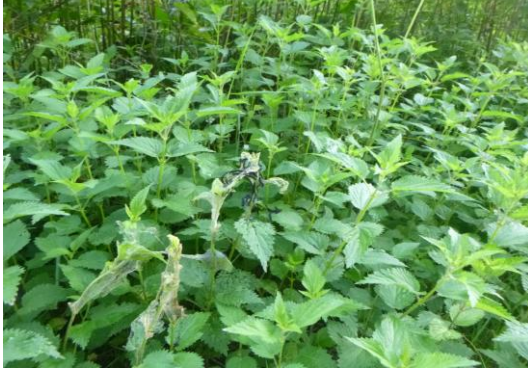
| FICHE DE COMPTE RENDU | | | | |
|---|---|---|---|---|
| <p><b>NATURE DE LA PRESTATION :</b> Recherche de MPSCA</p> <p><b>MOYENS D'ACCES :</b> Accès réalisé par les moyens existants</p> <p><b><u>VUE DE POINT DE DÉCHET</u></b></p> <div style="display: flex; justify-content: space-around;"> <div style="text-align: center;"> <p><i>Vue large</i></p> </div> <div style="text-align: center;"> <p><i>Vue rapprochée</i></p> </div> </div> <p>Observations : Dépôt non trouver : végétation</p> | | | | |

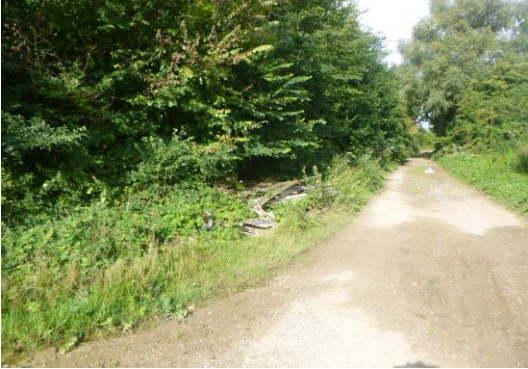
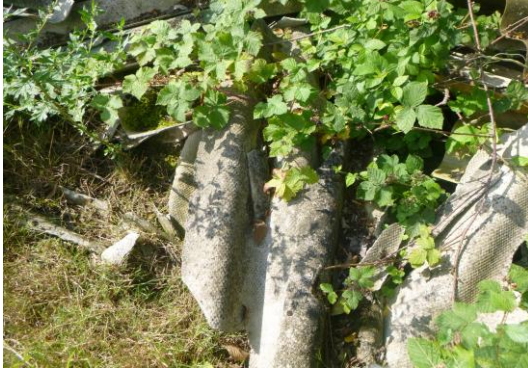
| Observations : Amiante trouver à proximité de la localisation fournie par le donneur d'ordre | | | | | | | |

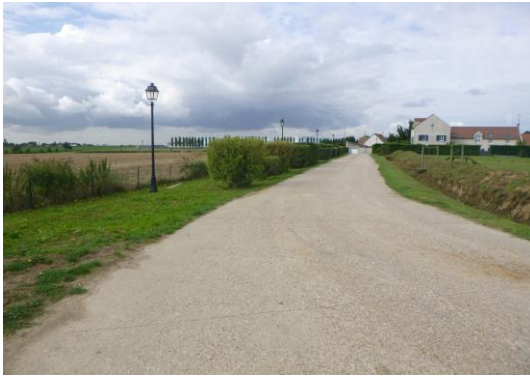
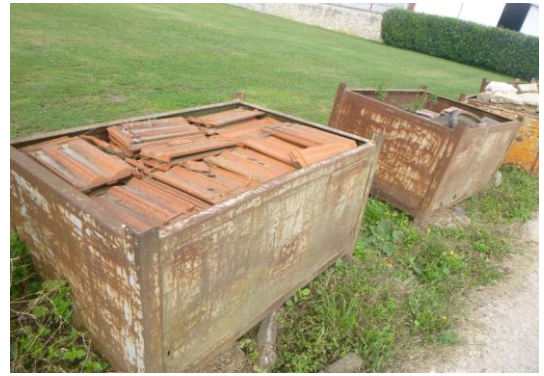
Observations : Dépôt non trouver

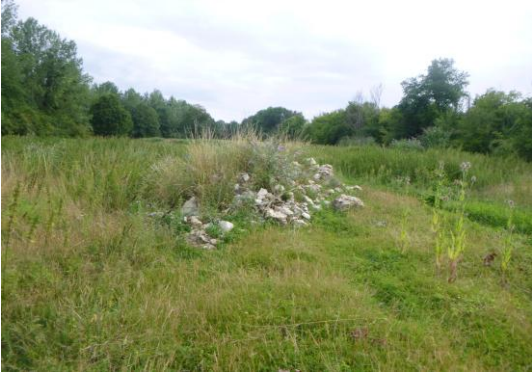
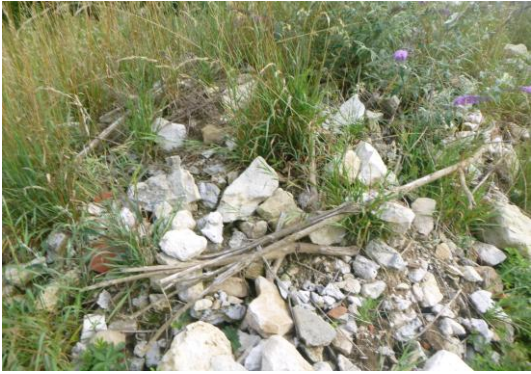
| <p><b>NATURE DE LA PRESTATION :</b> Recherche de MPSCA</p> <p><b>MOYENS D'ACCES :</b> Accès réalisé par les moyens existants</p> <p><b><u>VUE DE POINT DE DÉCHET</u></b></p> <div><div><p>Vue large</p></div><div><p>Vue rapprochée</p></div></div> <p>Observations : Dépôt non trouver</p> | | | | | |

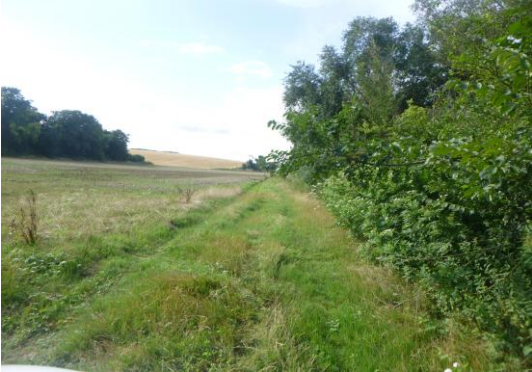
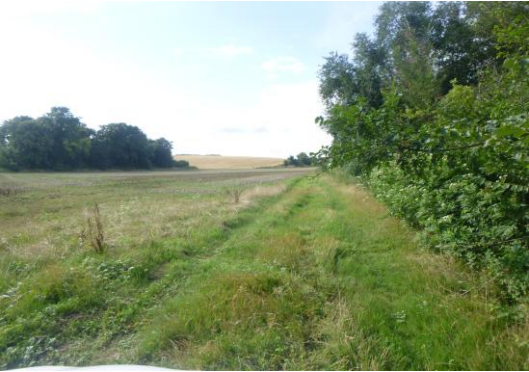
| <p><b>NATURE DE LA PRESTATION :</b> Recherche de MPSCA</p> <p><b>MOYENS D'ACCES :</b> Accès réalisé par les moyens existants</p> <p><b><u>VUE DE POINT DE DÉCHET</u></b></p> <div><div><p>Vue large</p></div><div><p>Vue rapprochée</p></div></div> <p>Observations : Dépôt non trouver</p> | | | | | | |

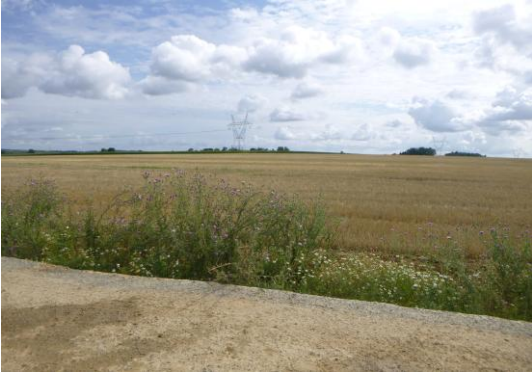
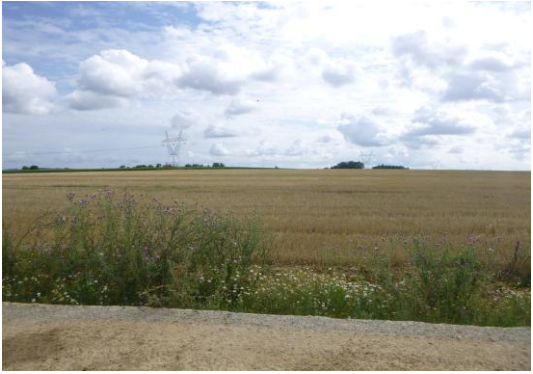
| <p><b>NATURE DE LA PRESTATION :</b> Recherche de MPSCA</p> <p><b>MOYENS D'ACCES :</b> Accès réalisé par les moyens existants</p> <p><b><u>VUE DE POINT DE DÉCHET</u></b></p> <div><div><p>Vue large</p></div><div><p>Vue rapprochée</p></div></div> <p>Observations : Dépôt non trouver</p> | | | | | | | |

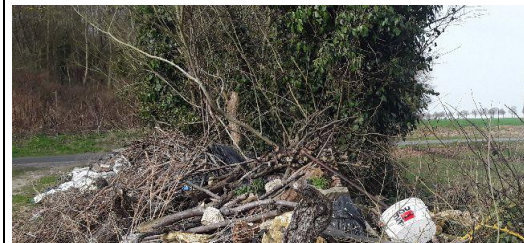
| Analyse de composition et estimation volume/masse : | | | | <div> Identification du dépôt sauvage : </div> <div> Auteur identifié : Non </div> <div> Modalités d'évacuation : Camion avec grappin </div> | |
| Gravats | 2000 | 1,4 | 2800 | <div>Conditions d'enlèvement :</div> <div>Camion avec grappin</div> | <div>Observations complémentaires :</div> |

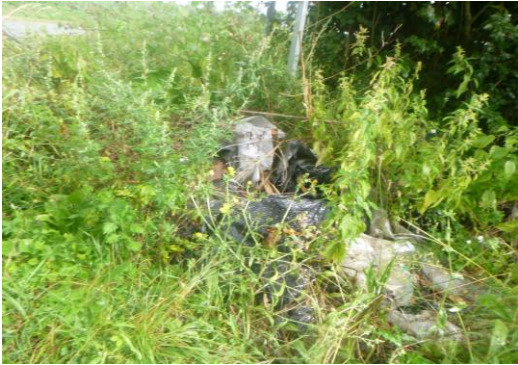
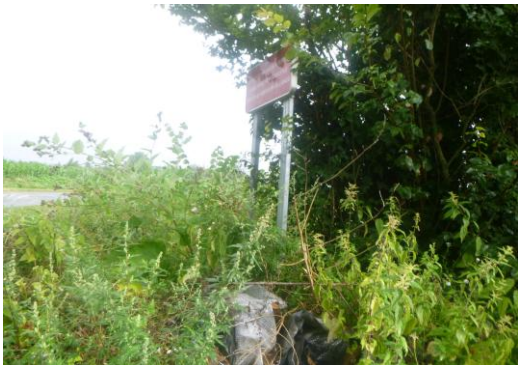
| FICHE DE COMPTE RENDU D'ECHANTILLON | | | | |
|---|---|---|---|---|
| <p><b>NATURE DE LA PRESTATION :</b> Réalisation de prélèvement pour recherche de présence de fibres d'amiante</p> <p><b>MOYENS D'ACCES :</b> Accès réalisé par les moyens existants</p> <p><b><u>VUE DE LA ZONE DE PRELEVEMENT</u></b></p> <div style="display: flex; justify-content: space-around;"> <div style="text-align: center;"> <p><i>Vue large</i></p> </div> <div style="text-align: center;"> <p><i>vue rapprochée</i></p> </div> </div> <p>Observations : néant</p> | | | | |

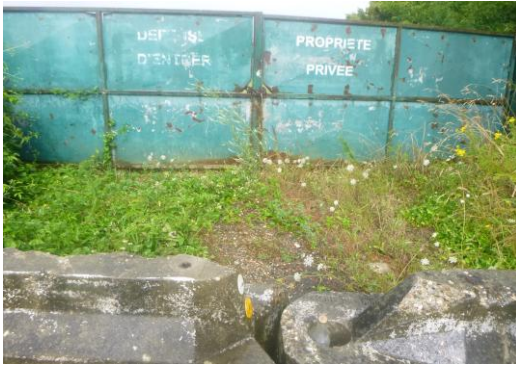
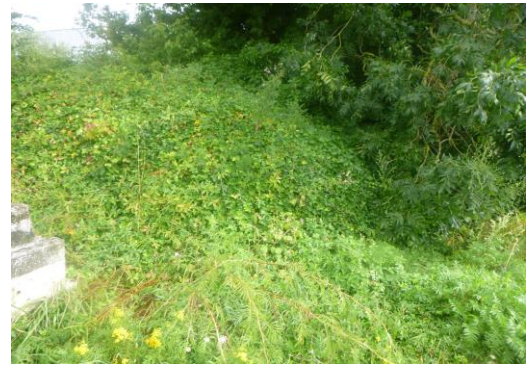
*Vue large*

*vue rapprochée*

Observations : néant

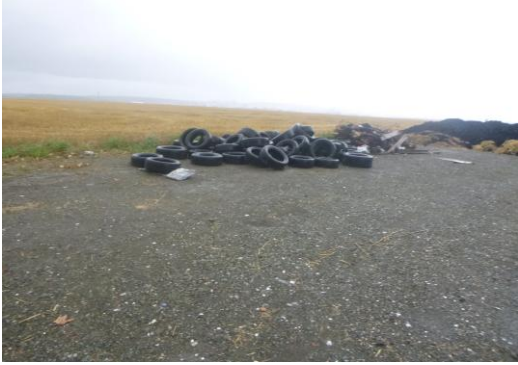
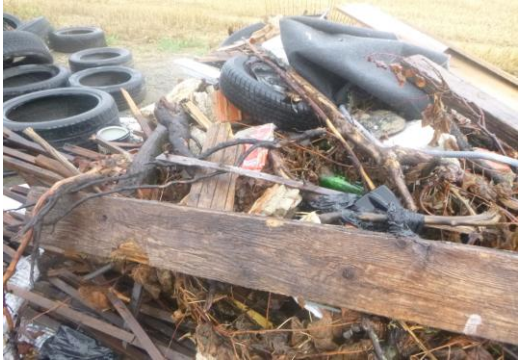
| FICHE DE COMPTE RENDU D'ECHANTILLON | | | | |
|---|---|---|---|---|
| <p><b>NATURE DE LA PRESTATION :</b> Réalisation de prélèvement pour recherche de présence de fibres d'amiante</p> <p><b>MOYENS D'ACCES :</b> Accès réalisé par les moyens existants</p> <p><b><u>VUE DE LA ZONE DE PRELEVEMENT</u></b></p> <div style="display: flex; justify-content: space-around;"> <div style="text-align: center;"> <p><i>Vue large</i></p> </div> <div style="text-align: center;"> <p><i>vue rapprochée</i></p> </div> </div> <p>Observations : néant</p> | | | | |

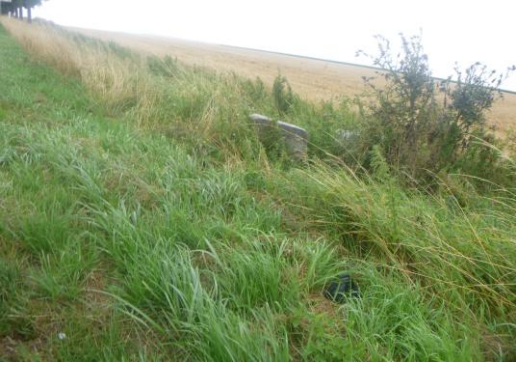
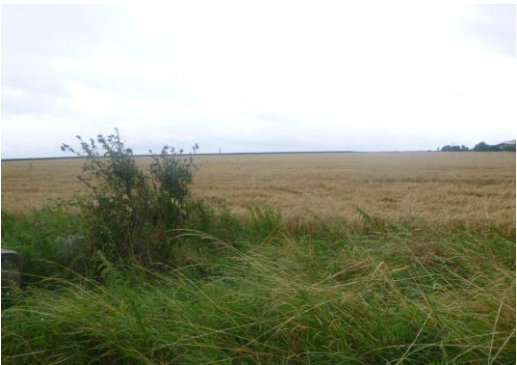
| FICHE DE COMPTE RENDU D'ECHANTILLON | | | | | |
|---|---|---|---|---|---|
| Vue large | | | vue rapprochée | | |
| Observations : néant | | | | | |

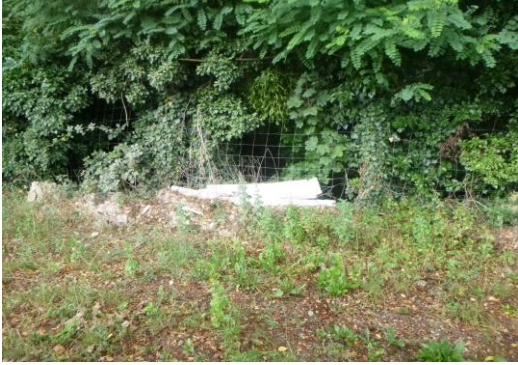
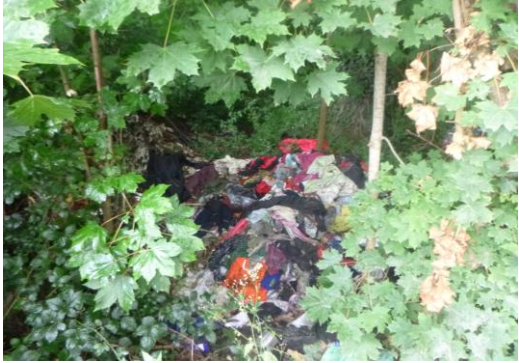
| FICHE DE COMPTE RENDU D'ECHANTILLON | | | | |
|---|---|---|---|---|
| <div><p><i>Vue large</i></p></div> <div><p><i>vue rapprochée</i></p></div> | | | | |
| Observations : néant | | | | |

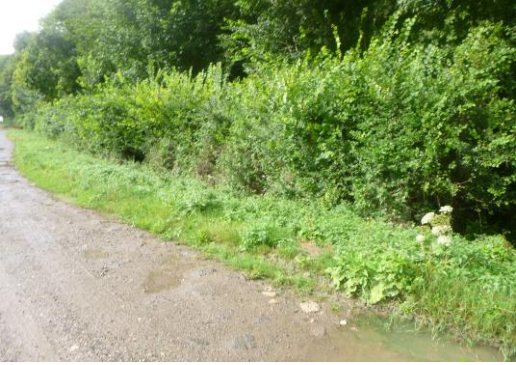
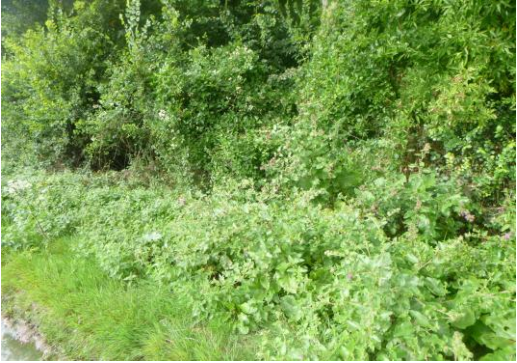
| FICHE DE COMPTE RENDU D'ECHANTILLON | | | | |
|---|---|---|---|---|
| Vue large | | vue rapprochée | | |
| Observations : néant | | | | |

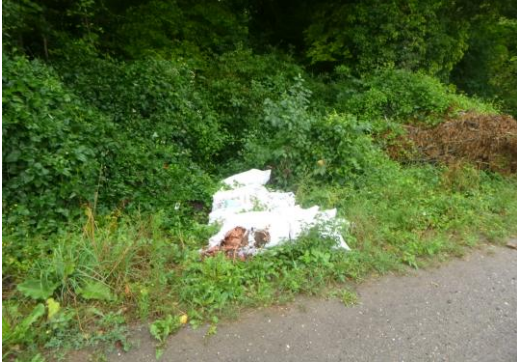
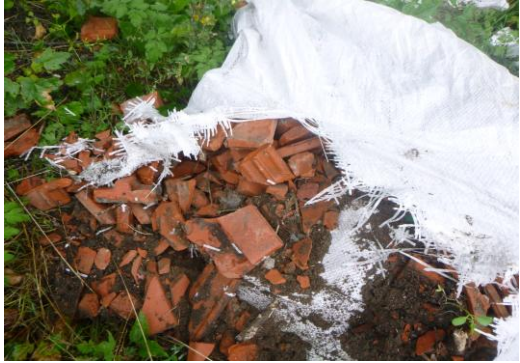
| FICHE DE COMPTE RENDU D'ECHANTILLON | | | | |
|---|---|---|---|---|
| <p><b>NATURE DE LA PRESTATION :</b> Réalisation de prélèvement pour recherche de présence de fibres d'amiante</p> <p><b>MOYENS D'ACCES :</b> Accès réalisé par les moyens existants</p> <p><b><u>VUE DE LA ZONE DE PRELEVEMENT</u></b></p> <div style="display: flex; justify-content: space-around; align-items: flex-end;"> <div style="text-align: center;"> <p><i>Vue large</i></p> </div> <div style="text-align: center;"> <p><i>vue rapprochée</i></p> </div> </div> <p>Observations : Dépôt non trouver : végétation</p> | | | | |

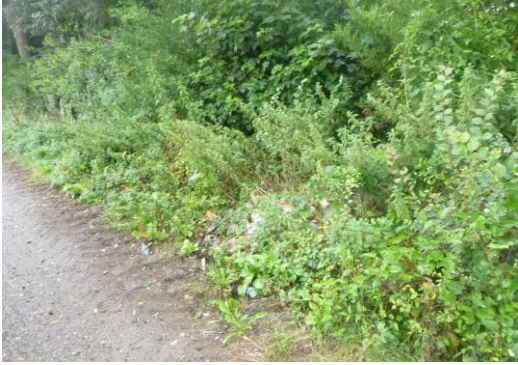
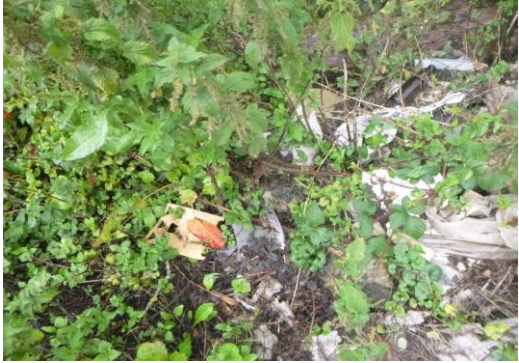
| FICHE DE COMPTE RENDU D'ECHANTILLON | | | | |
|---|---|---|---|---|
| Vue large | | vue rapprochée | | |
| Observations : néant | | | | |

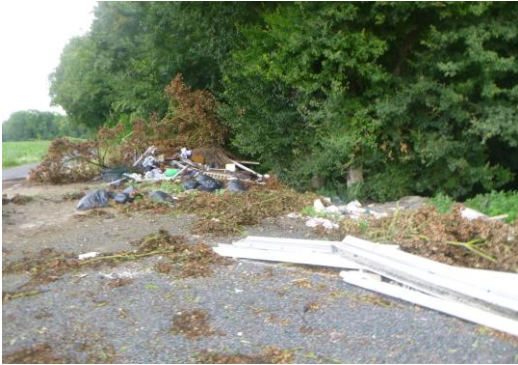
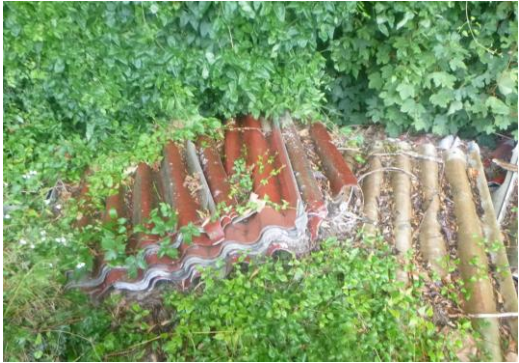
| FICHE DE COMPTE RENDU D'ECHANTILLON | | | | ECH N° | 000273_013 |
|---|---|---|---|---|---|
| Vue large | | | vue rapprochée | | |
| Observations : néant | | | | | |

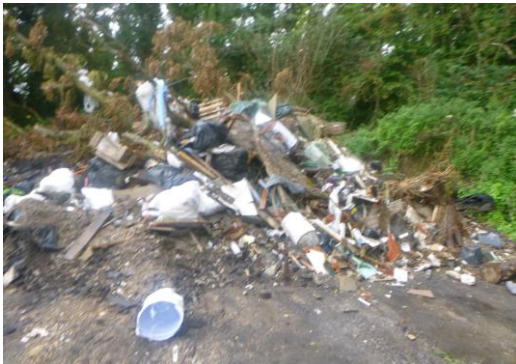
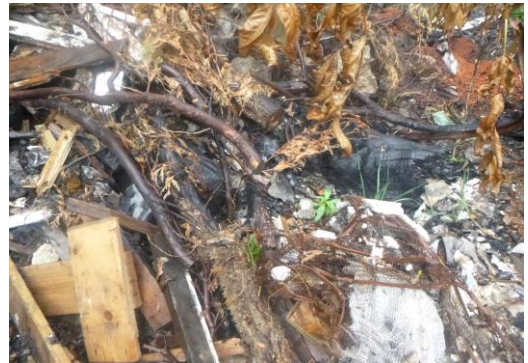
*Vue large*

*vue rapprochée*

Observations : néant
