| FICHE DE COMPTE RENDU D'ECHANTILLON | | | | ECH N° | | 001257/001 | |
| SITE : | | 152 chemin des Pommiers - 93290 TREMBLAY EN France | | | | Echantillon réalisé le : 28/01/2026 | |

| FICHE DE COMPTE RENDU D'ECHANTILLON | | | ECH N° | 001257/002 |

## RAPPORT D'ANALYSE AMIANTE DANS LES MATERIAUX – N° 67884RE\_V1

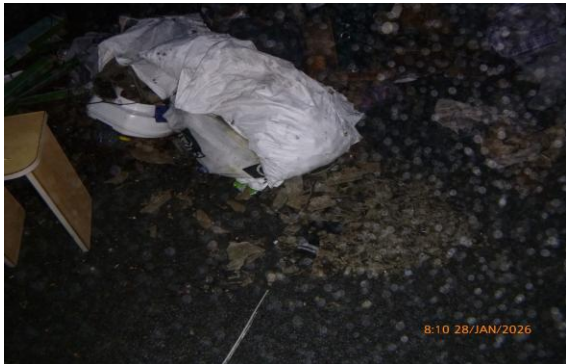
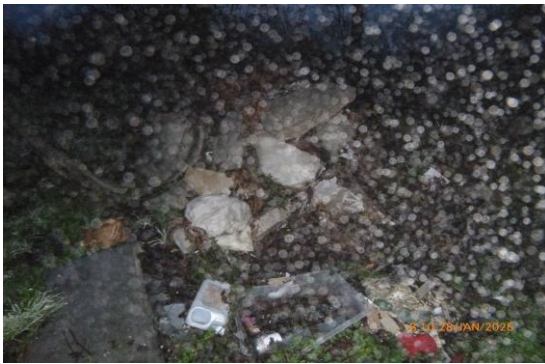
| FICHE DE COMPTE RENDU D'ECHANTILLON | | | | ECH N° | | 001257/001 | |
|---|---|---|---|---|---|---|--|
| <p><b>NATURE DE LA PRESTATION :</b> Réalisation de prélèvement pour recherche de présence de fibres d'amiante</p> <p><b>MOYENS D'ACCES :</b> Accès réalisé par les moyens existants</p> <p style="text-align: center;"><u><b>VUE DE L'EQUIPEMENT ET DE LA ZONE DE PRELEVEMENT</b></u></p> <div style="display: flex; justify-content: space-around; align-items: flex-end;"> <div style="text-align: center;"> <p><i>Vue large</i></p> </div> <div style="text-align: center;"> <p><i>vue rapprochée</i></p> </div> </div> <p>Observations : néant</p> | | | | | | | |
| ECH N° | | <b>001257/001</b> | | | | <b>AMIANTE</b><br><b>Type :</b><br><b>Chrysotile</b> | |

| Informations fournies par le client | | | | | | | | |
|---|---|---|---|---|---|---|---|---|
| 001257_001 | Tôle ondulée en fibres-ciment | Point décharge - TREMBLAY EN France | 67884P1A | Matériau fibreux gris | 2 | MET | (*) Présence d'amiante du type Chrysotile | EP |

| FICHE DE COMPTE RENDU D'ECHANTILLON | | | | ECH N° | | 001257/001 | |
|---|---|---|---|---|---|---|--|
| <p><b>Préconisations :</b> En cas de présence d'amiante avérée suite à l'analyse de l'échantillon, respecter les recommandations générales de sécurité, conformément à l'Arrêté du 21/12/2012.</p> <p style="text-align: center;"><b>Ce rapport concerne uniquement les zones définies précédemment, et ne peut être utilisé en aucun cas pour l'ensemble de l'équipement.</b></p> | | | | | | | |

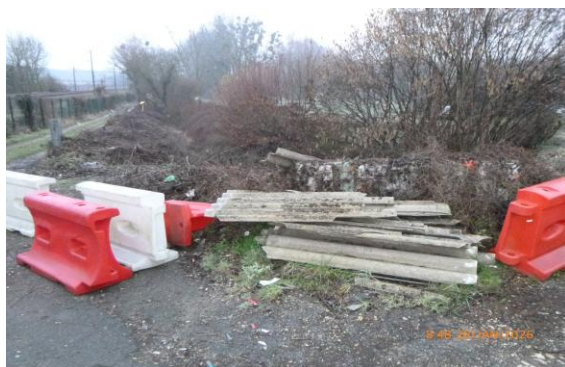
*Vue large*

Observations : néant

| Référence de l'échantillon | Matériau | | | | Conclusion |
|---|---|---|---|---|---|
| ECH N° | 001257/002 | | | | <b>AMIANTE</b><br><b>Type :</b><br><b>Chrysotile</b> |

| Informations fournies par le client | | | | | | | | |
|---|---|---|---|---|---|---|---|---|
| 001257_002 | Tôle ondulée en fibres-ciment | Point décharge - SARCELLES | 67884P2A | Matériau fibreux gris | 2 | MET | (*) Présence d'amiante du type Chrysotile | EP |

**Préconisations :** En cas de présence d'amiante avérée suite à l'analyse de l'échantillon, respecter les recommandations générales de sécurité, conformément à l'Arrêté du 21/12/2012.
