## SIGNALEMENT #95190-000193

**Adresse :** 1 Rue de l'Echelette 95190, Fontenay-en-Parisis

**NATURE DE LA PRESTATION :** Réalisation de prélèvement pour recherche de présence de fibres d'amiante

## RAPPORT D'ANALYSE AMIANTE DANS LES MATERIAUX – N° 67225RE\_v1

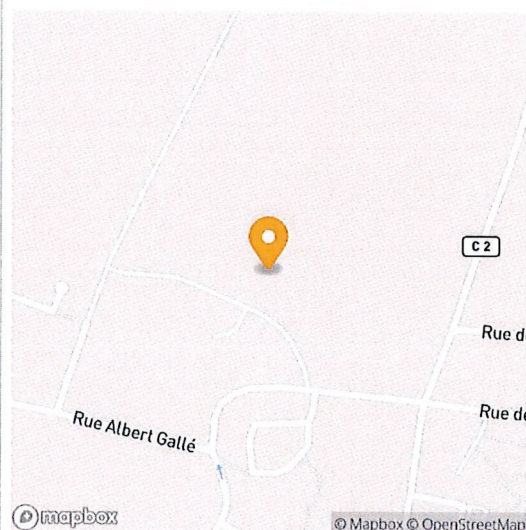
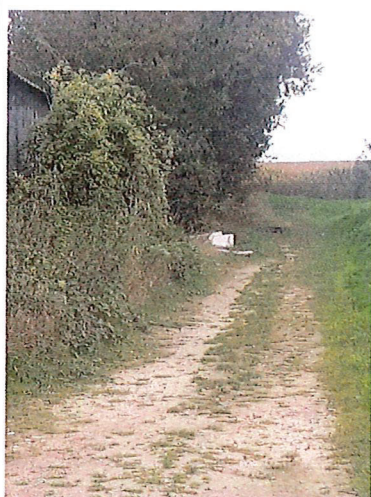
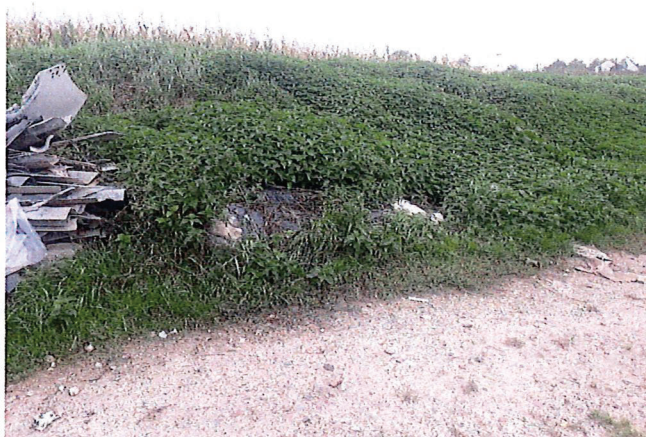
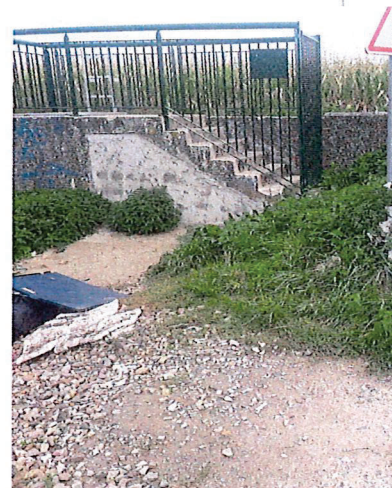
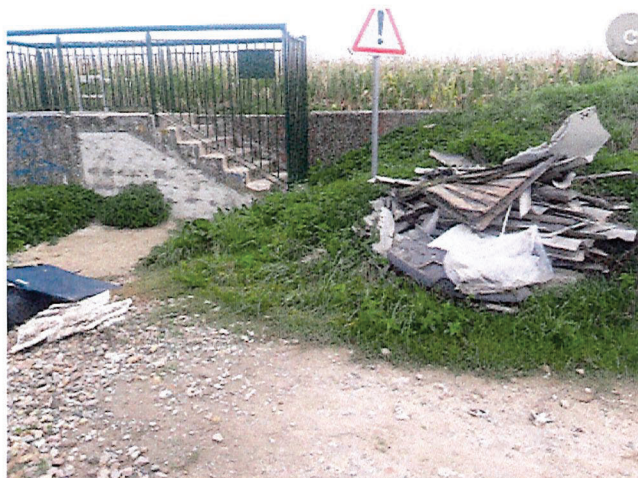
Plusieurs dépose sur la zone amiante fibrociment

Nature des déchets (plusieurs réponses possibles) : Encombrants, Déchets de chantier, Déchets dangereux, Déchets amiantés

Volume approximatif des déchets : Entre 6 et 9 mètres cube

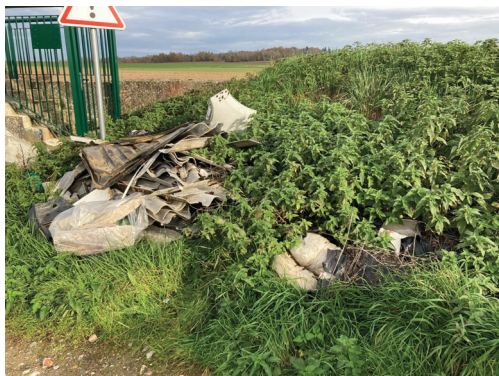
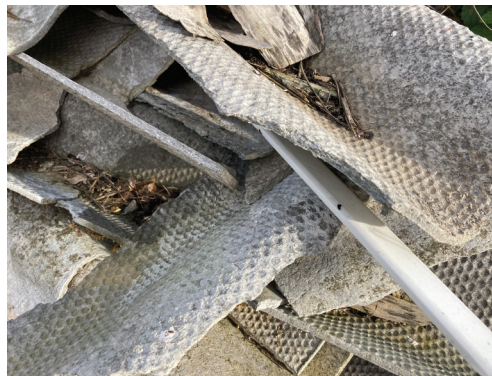
| FICHE DE COMPTE RENDU D'ECHANTILLON | | | ECH N° | 000898/01 |

Vue large

vue rapprochée

| Référence de l'échantillon | Matériau | | | | Conclusion |
|---|---|---|---|---|---|
| ECH N°000898/01 | Plaques ondulées en fibres-ciment | | | | AMIANTE<br>Type :<br>Chrysotile |

**Préconisations :** En cas de présence d'amiante avérée suite à l'analyse de l'échantillon, respecter les recommandations générales de sécurité, conformément à l'Arrêté du 21/12/2012.

| Informations fournies par le client | | | | | | | | |
|---|---|---|---|---|---|---|---|---|
| 000898_01 | Plaque en fibres-ciment | Fontenay-en-Parisis _ OS 193 _ Tas n°1 | 67225P1A | Plaque fibreux noir | 2 | MOLP | (*) Présence d'amiante du type Chrysotile | EP |

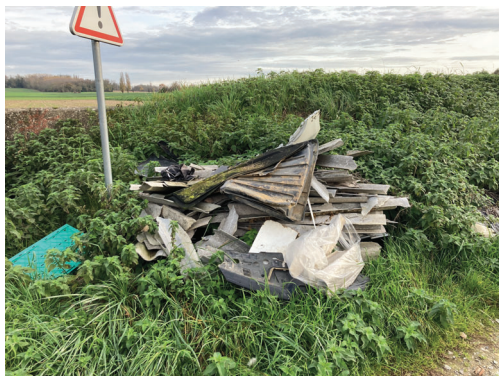
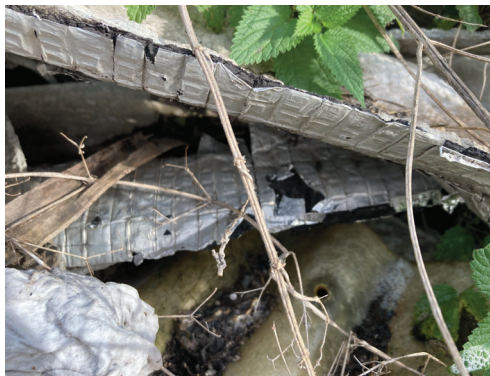
| FICHE DE COMPTE RENDU D'ECHANTILLON | | | ECH N° | 000898/02 |

Vue large

vue rapprochée

| Référence de l'échantillon | Matériau | | | | Conclusion |
|---|---|---|---|---|---|
| ECH N°000898/02 | <b>Bande bitumineuse aluminisée</b> | | | | <b>SANS AMIANTE</b> |

| Informations fournies par le client | | | | | | | | |
|---|---|---|---|---|---|---|---|---|
| 000898_02 | Bande bitumineuse alluminisée | Fontenay-en-Parisis _ OS 193 _ Tas n°1 | 67225P2A | Matériau bitumineux souple noir | 2 | MET | (*) Amiante non détecté | EP |

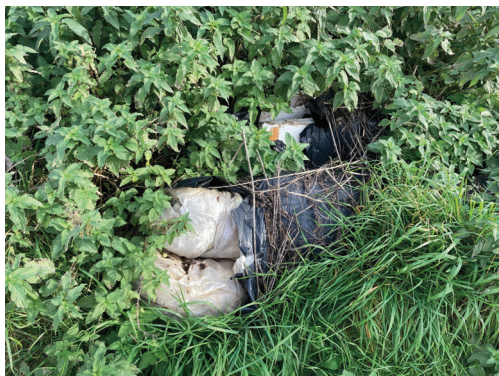
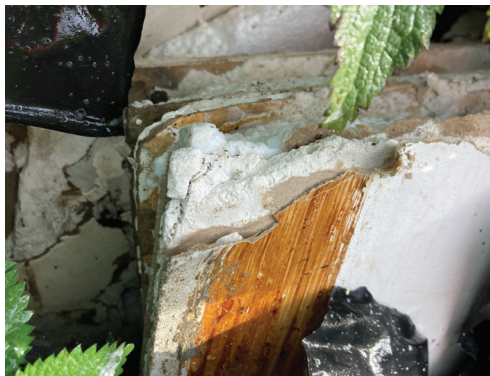
| FICHE DE COMPTE RENDU D'ECHANTILLON | | | ECH N° | 000898/03 |

Vue large

vue rapprochée

| Référence de l'échantillon | Matériau | | | | Conclusion |
|---|---|---|---|---|---|
| ECH N°000898/03 | Bande carton fibreux + enduit blanc | | | | SANS AMIANTE |

| Informations fournies par le client | | | | | | | | |
|---|---|---|---|---|---|---|---|---|
| 000898_03 | Bande carton fibreux | Fontenay-en-Parisis _ OS 193 _ Tas n°1 | 67225P3A | Enduit dur blanc et papier fibreux marron indissociables | 2 | MET | (*) Amiante non détecté | EP |

| Remarque partie analyse | Fonction : Responsable service Analyse |
|---|---|
| 67225P3 : La séparation de ces phases n'est pas possible parce qu'il y a présence de matériaux pulvérulents ou poussières pouvant entraîner une contamination. | Nom : S.REIS<br>Date : 17/11/2025<br><br>Signature : |

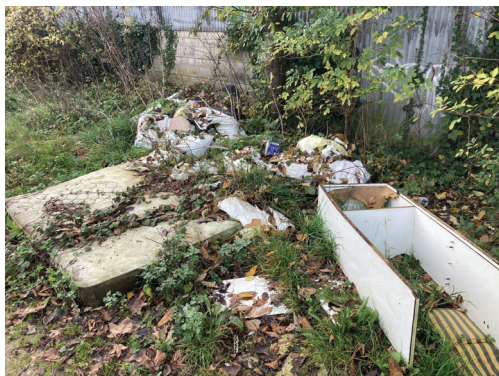
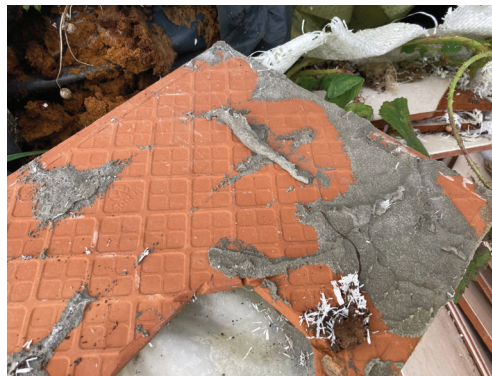
| FICHE DE COMPTE RENDU D'ECHANTILLON | | | ECH N° | 000899/01 |

Vue large

vue rapprochée

| Référence de l'échantillon | Matériau | | | | Conclusion |
|---|---|---|---|---|---|
| ECH N°000899/01 | Colle de faïence | | | | SANS AMIANTE |

| Informations fournies par le client | | | | | | | | |
|---|---|---|---|---|---|---|---|---|
| 000899_01 | Colle de faïence | Fontenay-en-Parisis _ OS 193 _ Tas n°2 | 67226P1A | Colle dur(e) gris | 2 | MET | (*) Amiante non détecté | EP |

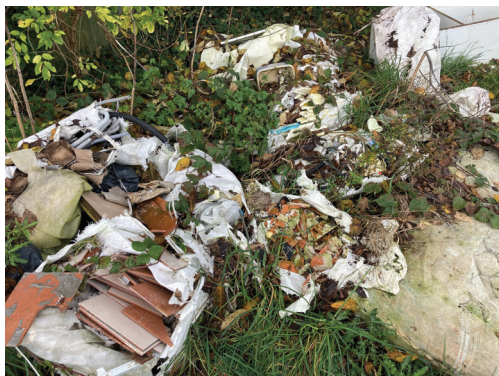
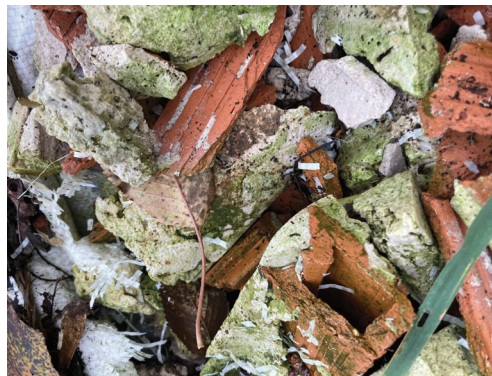
| FICHE DE COMPTE RENDU D'ECHANTILLON | | | ECH N° | 000899/02 |

Vue large

vue rapprochée

| Référence de l'échantillon | Matériau | | | | Conclusion |
|---|---|---|---|---|---|
| ECH N°000899/02 | Colle blanche | | | | SANS AMIANTE |

| Informations fournies par le client | | | | | | | | |
|---|---|---|---|---|---|---|---|---|
| 000899_02 | Béton + colle blanche | Fontenay-en-Parisis _ OS 193 _ Tas n°2 | 67226P2A | Colle dur(e) blanc | 2 | MET | (*) Amiante non détecté | EP |

| Remarque partie analyse | Fonction : Responsable service Analyse |
|---|---|
| 67226P2 : Absence de béton. | Nom : S.REIS<br>Date : 17/11/2025<br>Signature : |

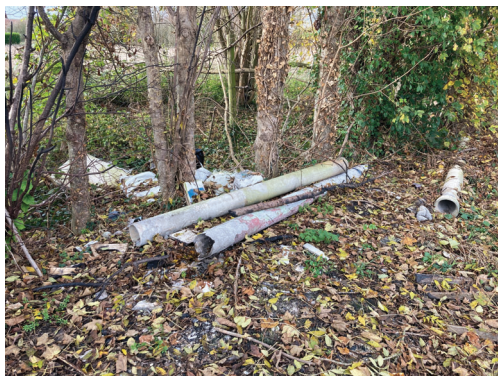
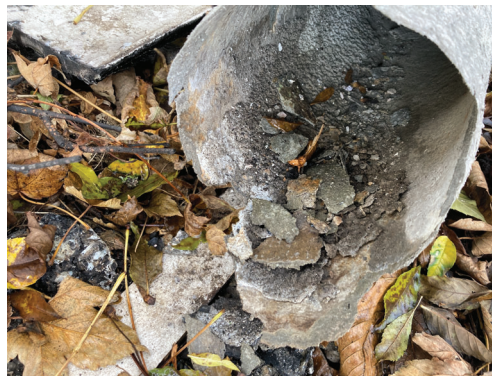
| FICHE DE COMPTE RENDU D'ECHANTILLON | | | ECH N° | 000900/01 |

Vue large

vue rapprochée

| Référence de l'échantillon | Matériau | | | | Conclusion |
|---|---|---|---|---|---|
| ECH N°000900/01 | Conduit en fibres-ciment | | | | <b>AMIANTE</b><br>Type :<br><b>Chrysotile, Crocidolite</b> |

**Préconisations :** En cas de présence d'amiante avérée suite à l'analyse de l'échantillon, respecter les recommandations générales de sécurité, conformément à l'Arrêté du 21/12/2012.

| Informations fournies par le client | | | | | | | | |
|---|---|---|---|---|---|---|---|---|
| 000900/01 | Conduit en fibres-ciment | Fontenay-en-Parisis / OS 193 / Tas n°3 | 67227P1A | Plaque fibreux noir | 2 | MOLP | (*) Présence d'amiante du type Chrysotile, Crocidolite | EP |

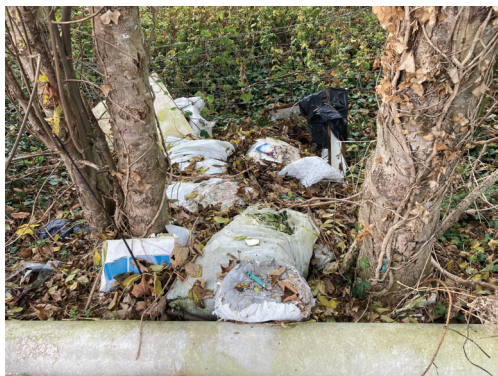
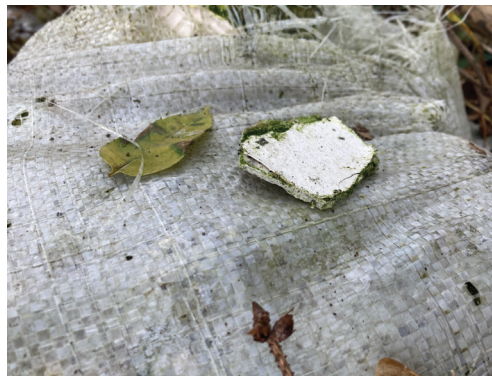
| FICHE DE COMPTE RENDU D'ECHANTILLON | | | ECH N° | 000900/02 |

Vue large

vue rapprochée

| Référence de l'échantillon | Matériau | | | | Conclusion |
|---|---|---|---|---|---|
| ECH N°000900/02 | Colle blanche + peinture | | | | SANS AMIANTE |

| Informations fournies par le client | | | | | | | | |
|---|---|---|---|---|---|---|---|---|
| 000900/02 | Béton + colle blanche | Fontenay-en-Parisis / OS 193 / Tas n°3 | 67227P2A<br>67227P2B | Colle dur blanche et peinture friable beige indissociables<br>Colle dur blanche et peinture friable beige indissociables | 2<br>2 | MET<br>MET | (*) Amiante non détecté | EP<br>EP |

| Remarque partie analyse | Fonction : Responsable service Analyse |
|---|---|
| 67227P2 : Absence de béton, la séparation de ces phases n'est pas possible parce qu'il y a présence de matériaux pulvérulents ou poussières pouvant entraîner une contamination. | Nom : S.REIS<br>Date : 17/11/2025<br><br>Signature : |

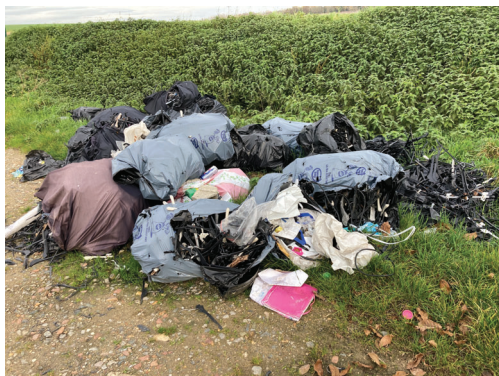
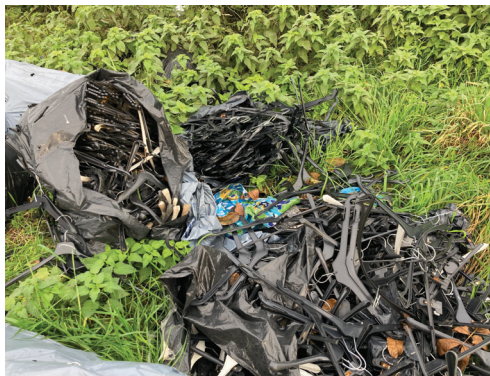
| FICHE DE COMPTE RENDU D'ECHANTILLON | | | ECH N° | SANS OBJET |

Vue large

vue rapprochée

| Référence de l'échantillon | Matériau | | | | Conclusion |
|---|---|---|---|---|---|
| SANS OBJET | Cintres en plastiques | | | | SANS AMIANTE |
