| FICHE DE COMPTE RENDU D ' ECHANTILLON | | | ECH N° | BC/20204/001723/001 |
| SITE : | 4-2 Rue de Falande, 95720 Bouqueval | | | Echantillon réalisé le : 09/04/2026 |

**NATURE DE LA PRESTATION :** Réalisation de prélèvement pour recherche de présence de fibres d'amiante

## RAPPORT D'ANALYSE AMIANTE DANS LES MATERIAUX – N° 68689RE\_v1

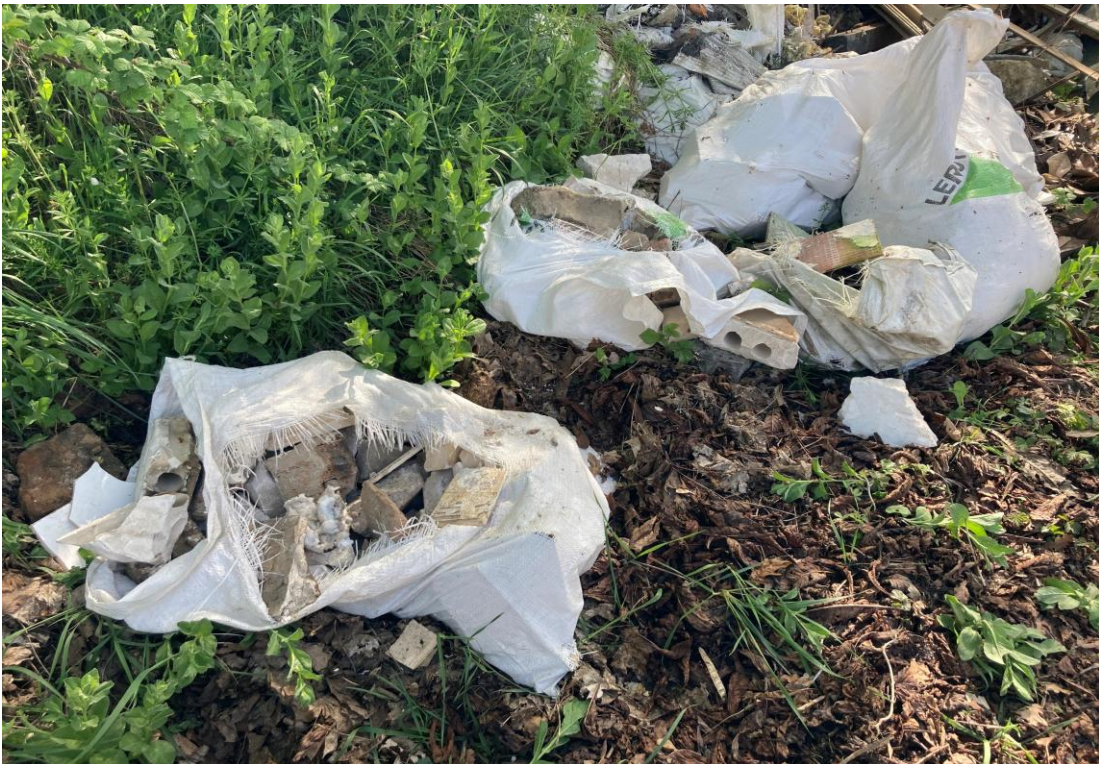
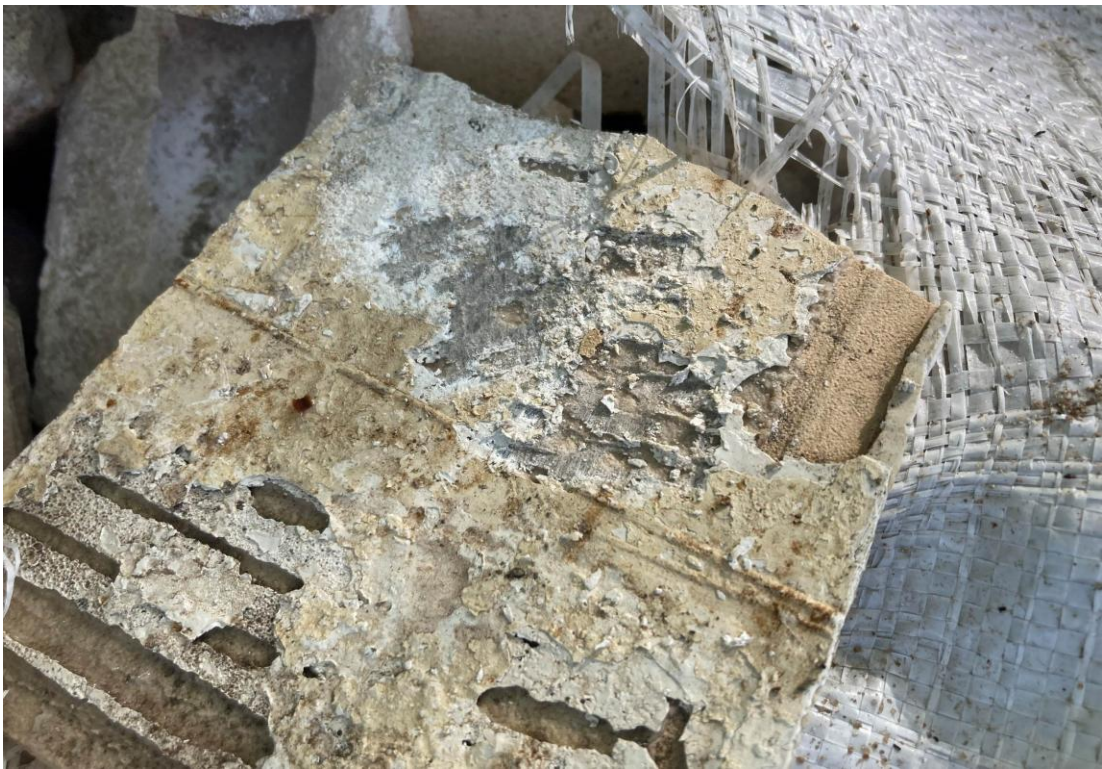
Vue large

vue rapprochée

Observations : néant

| Référence de l'échantillon | Matériau | | | | Conclusion |
|---|---|---|---|---|---|
| ECH N°<br>BC/20204/001723/001 | Colle de carrelage | | | | SANS AMIANTE |

| Informations fournies par le client | | | | | | | | |
|---|---|---|---|---|---|---|---|---|
| BC_20204_001<br>723_001 | Colle de carrelage -<br>Support : | OS 409 | 68689P1A | Colle semi-dur blanc | 2 | MET | (*) Amiante non détecté | EP |

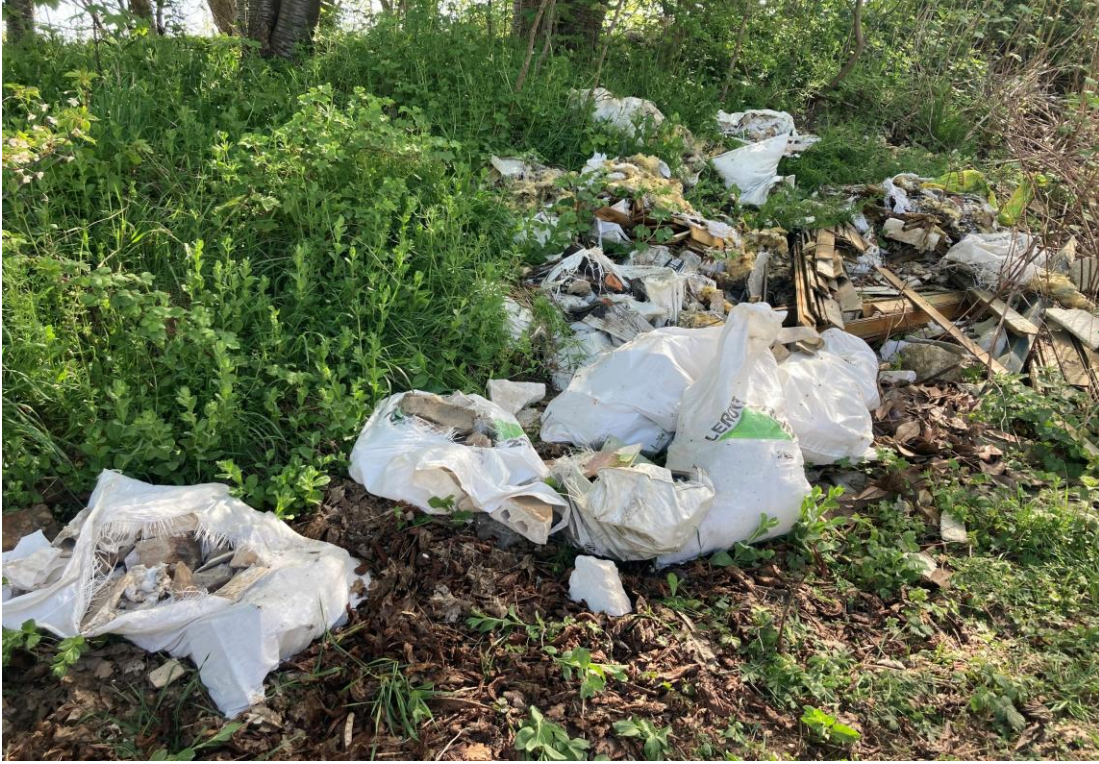
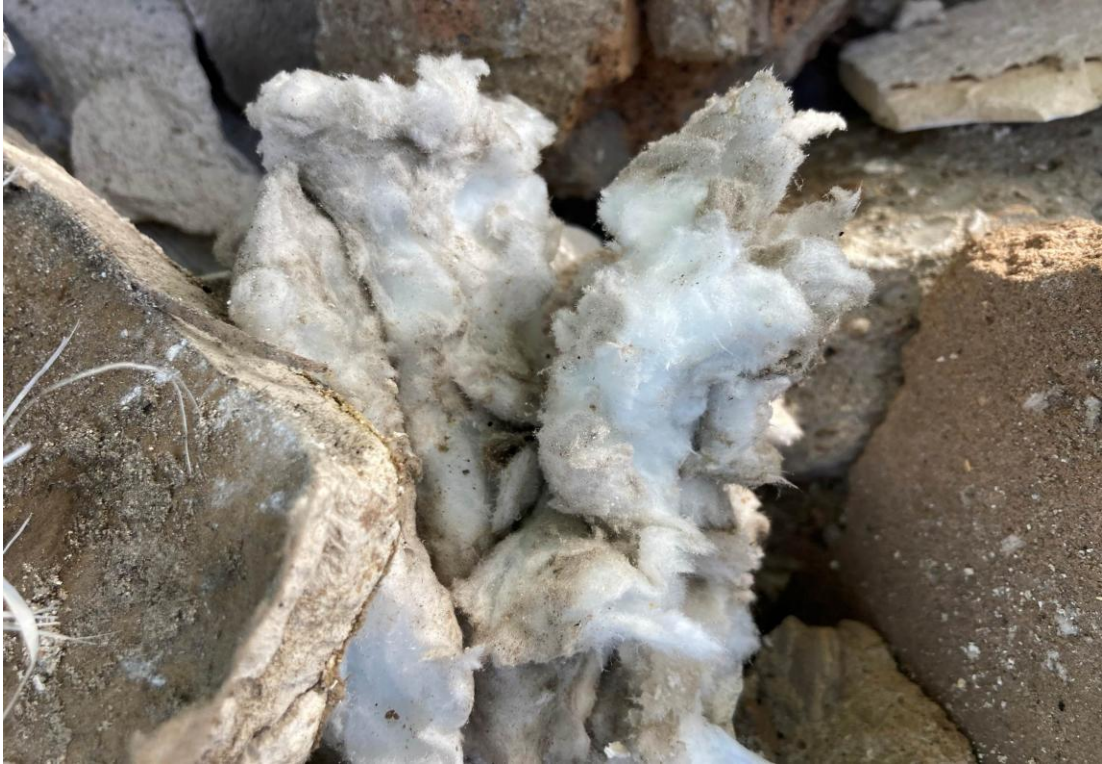
Vue large

vue rapprochée

Observations : néant

| Référence de l'échantillon | Matériau | | | | Conclusion |
|---|---|---|---|---|---|
| ECH N°<br>BC/20204/001723/002 | Laine blanche | | | | SANS AMIANTE |

| Informations fournies par le client | | | | | | | | |
|---|---|---|---|---|---|---|---|---|
| BC_20204_001<br>723_002 | Laine blanche -<br>Support : | OS 409 | 68689P2A | Laine de verre hétérogène<br>fibreuse blanc | 2 | MET | (*) Amiante non détecté | EP |

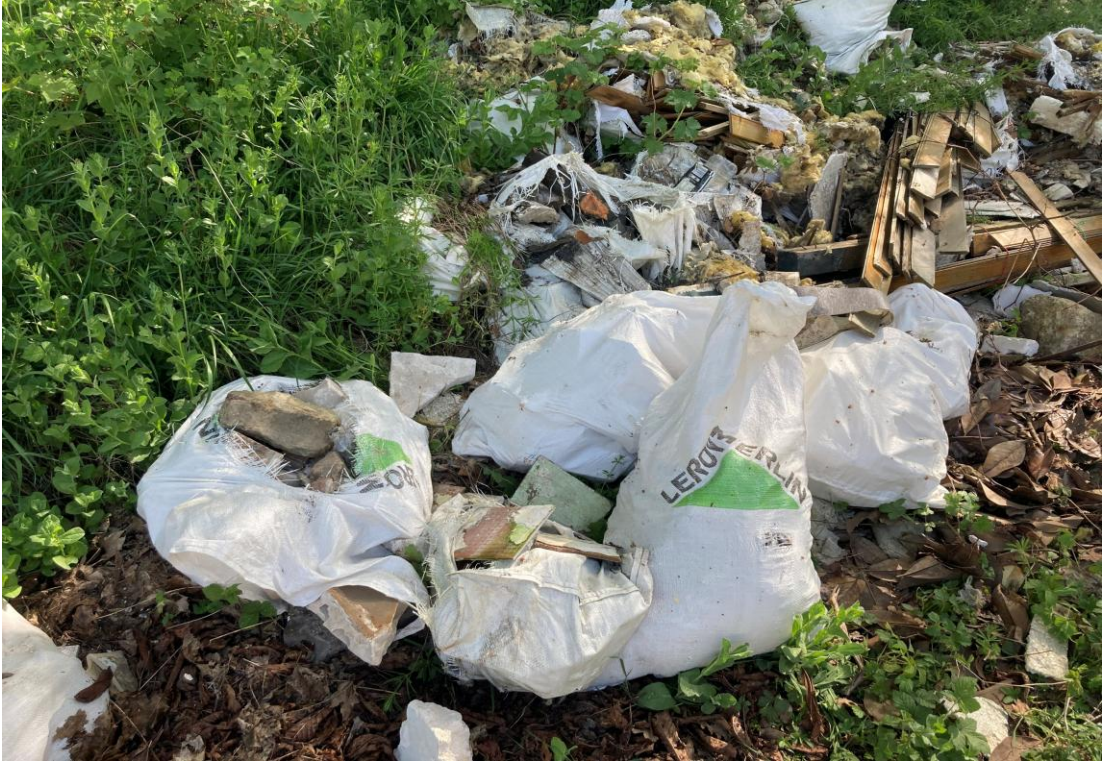
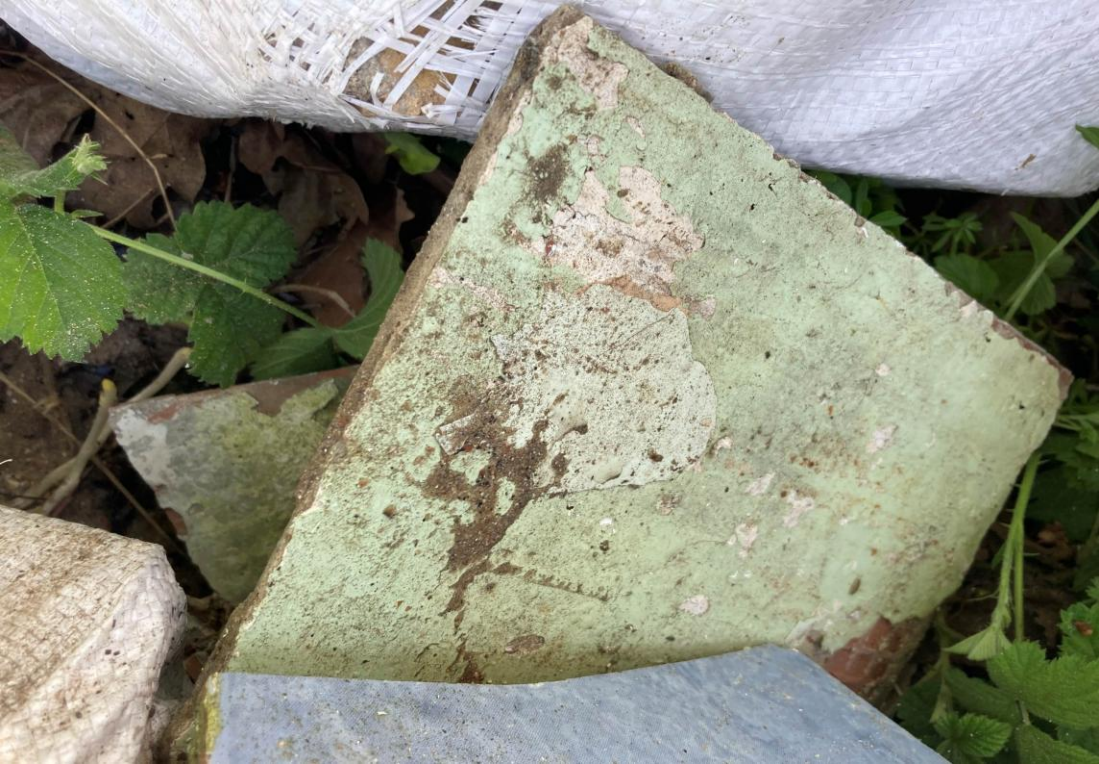
Vue large

vue rapprochée

Observations : néant

| Référence de l'échantillon | Matériau | | | | Conclusion |
|---|---|---|---|---|---|
| ECH N°<br>BC/20204/001723/003 | Colle de faïence | | | | SANS AMIANTE |

| Informations fournies par le client | | | | | | | | |
|---|---|---|---|---|---|---|---|---|
| BC_20204_001<br>723_003 | Colle de faïence -<br>Support : | OS 409 | 68689P3A | Colle semi-dur blanc | 2 | MET | (*) Amiante non détecté | EP |

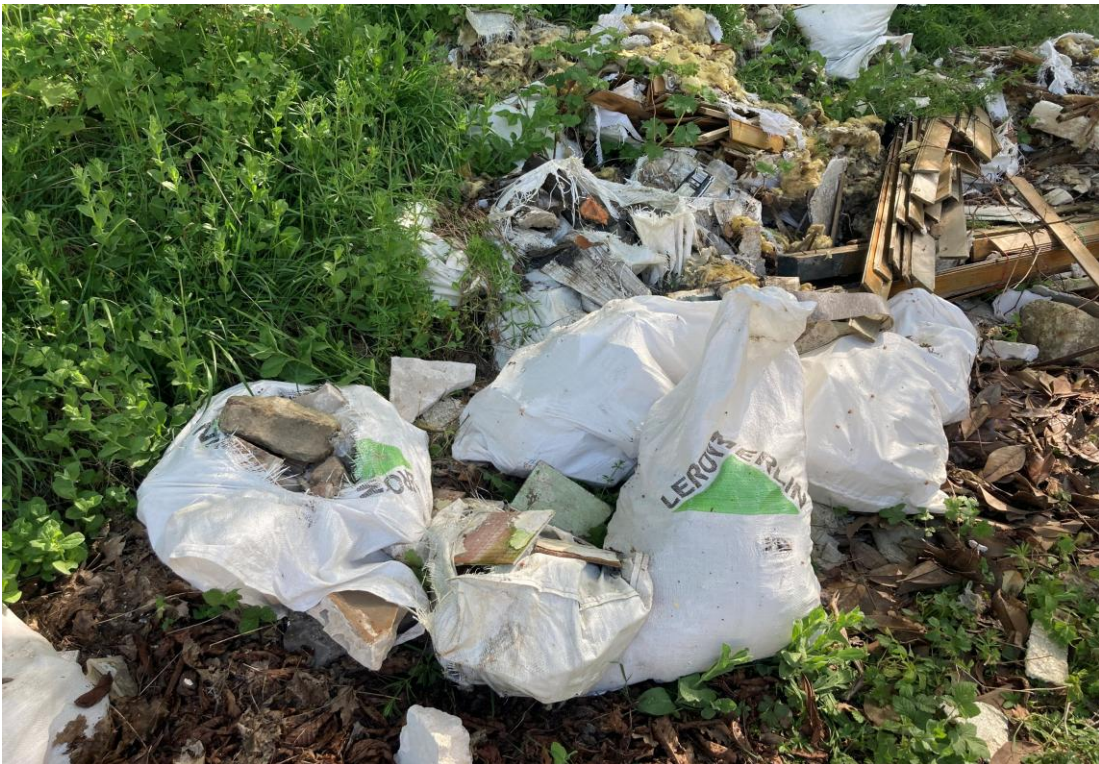
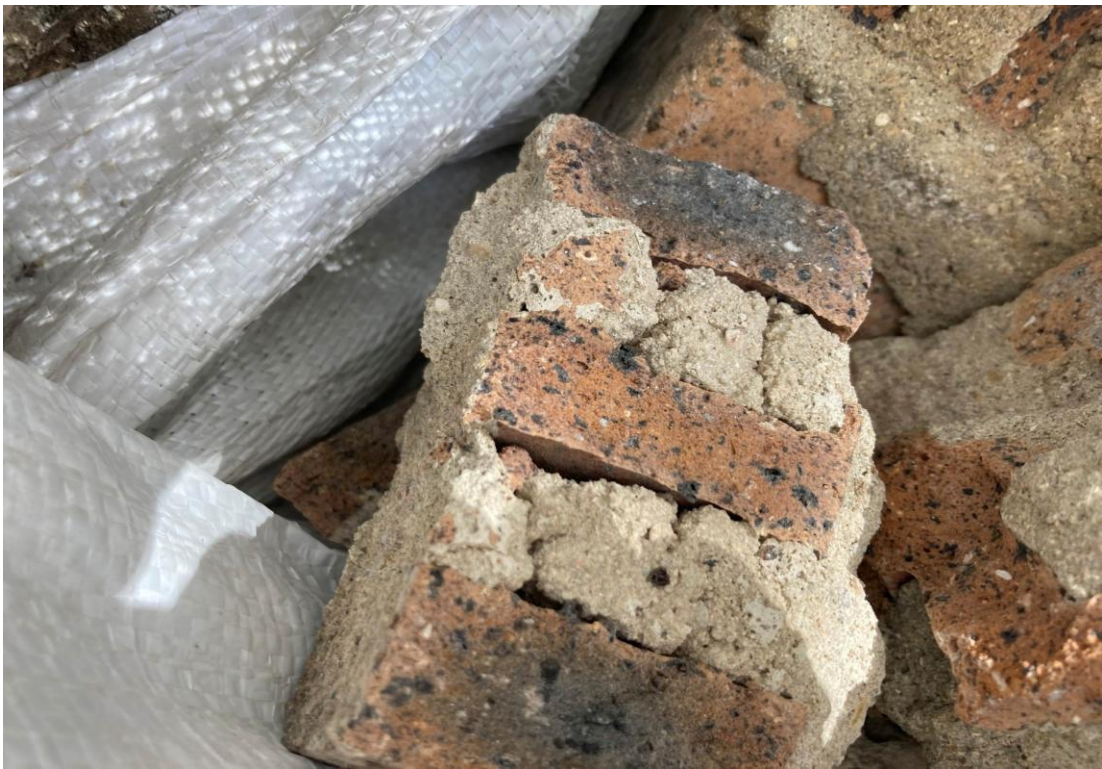
Vue large

vue rapprochée

Observations : néant

| Référence de l'échantillon | Matériau | | | | Conclusion |
|---|---|---|---|---|---|
| ECH N°<br>BC/20204/001723/004 | Joint mortier | | | | SANS AMIANTE |

| Informations fournies par le client | | | | | | | | |
|---|---|---|---|---|---|---|---|---|
| BC_20204_001<br>723_004 | Joint mortier -<br>Support : | OS 409 | 68689P4A | Joint dur(e) gris | 2 | MET | (*) Amiante non détecté | EP |

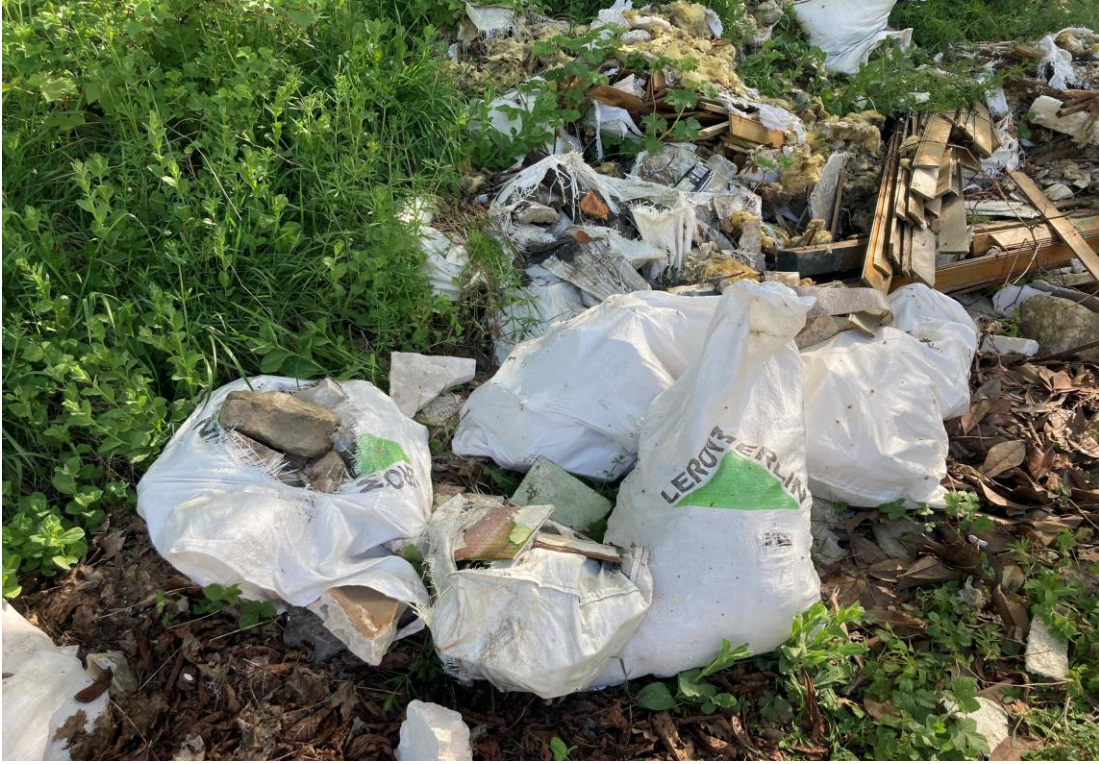
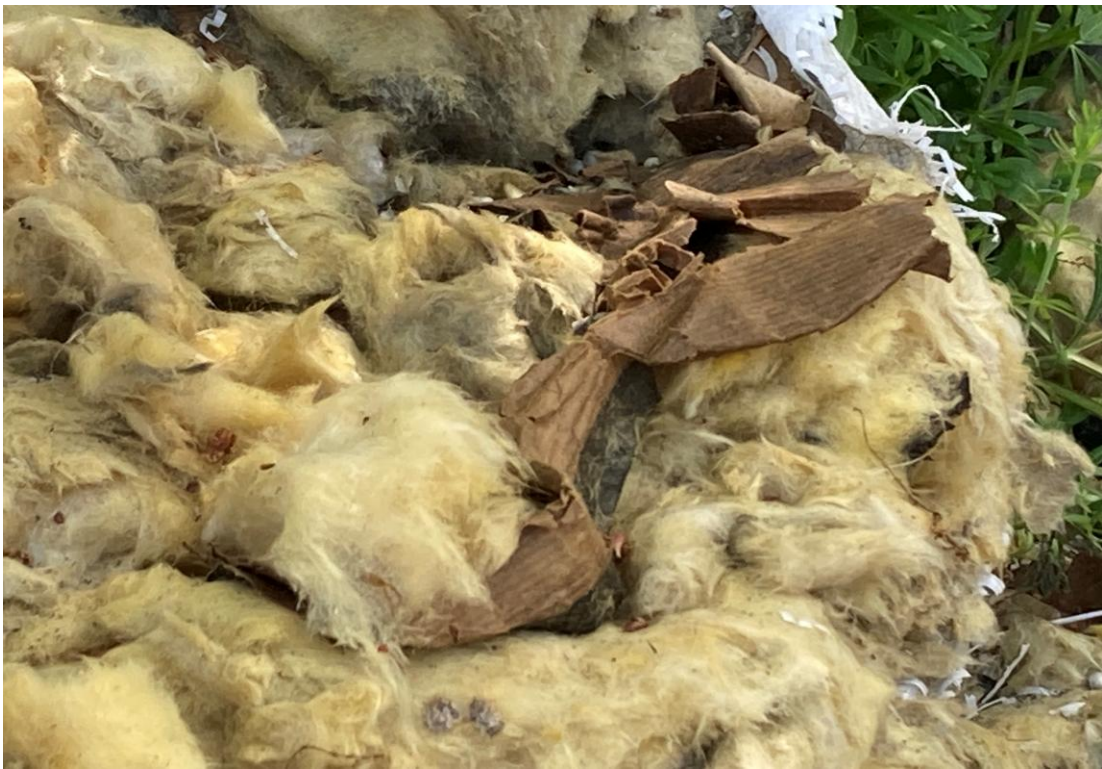
Vue large

vue rapprochée

Observations : néant

| Référence de l'échantillon | Matériau | | | | Conclusion |
|---|---|---|---|---|---|
| ECH N°<br>BC/20204/001723/005 | Laine jaune + enveloppe | | | | SANS AMIANTE |

| Informations fournies par le client | | | | | | | | |
|---|---|---|---|---|---|---|---|---|
| BC_20204_001<br>723_005 | Laine jaune +<br>enveloppe - Support<br>: | OS 409 | 68689P5A<br>68689P5B | Laine de verre hétérogène<br>fibreuse jaune et matériau<br>bitumineux souple noir<br>indissociables | 2 | MET | (*) Amiante non détecté | EP |

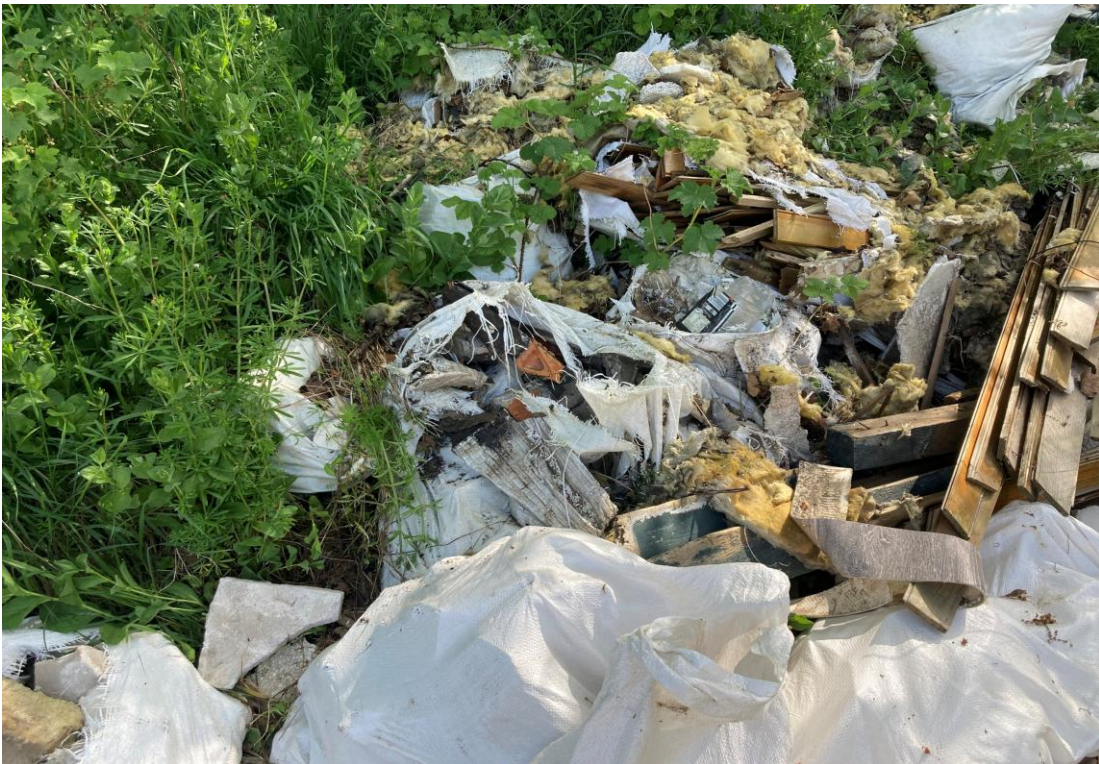
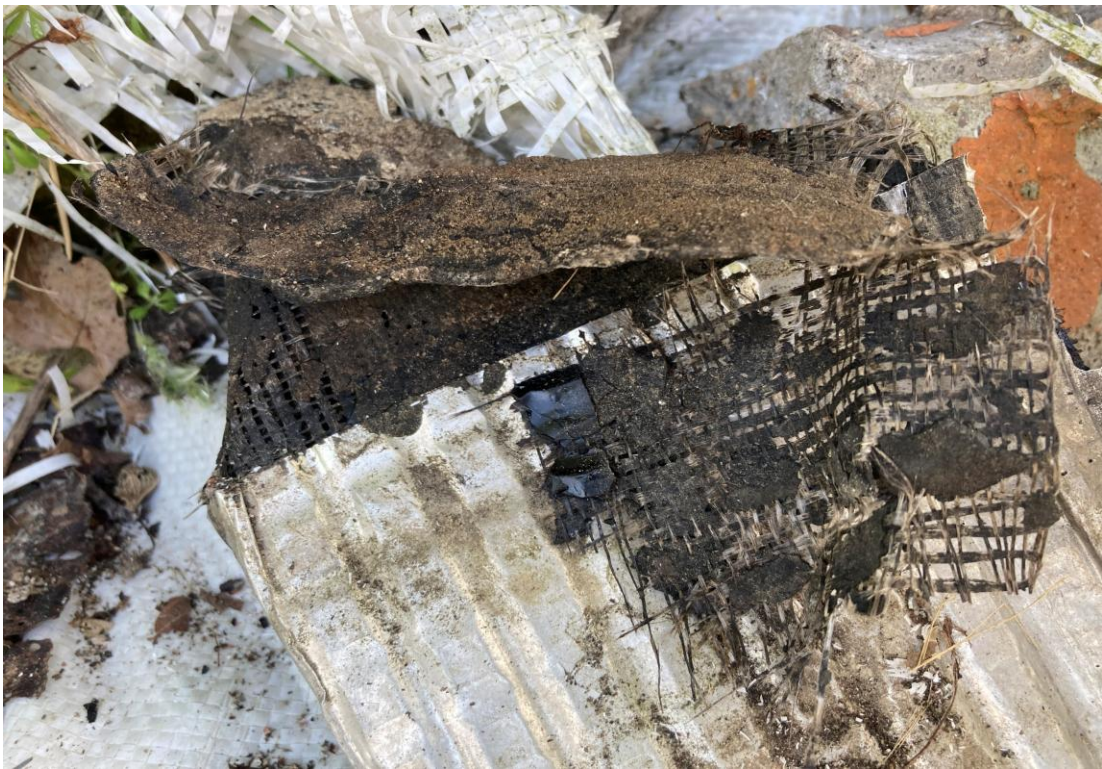
Vue large

vue rapprochée

Observations : néant

| Référence de l'échantillon | Matériau | | | | Conclusion |
|---|---|---|---|---|---|
| ECH N°<br>BC/20204/001723/006 | Bande bitumineuse | | | | SANS AMIANTE |

| Informations fournies par le client | | | | | | | | |
|---|---|---|---|---|---|---|---|---|
| BC_20204_001<br>723_006 | Bande bitumineuse -<br>Support : | OS 409 | 68689P6A | Matériau bitumineux souple noir | 2 | MET | (*) Amiante non détecté | EP |

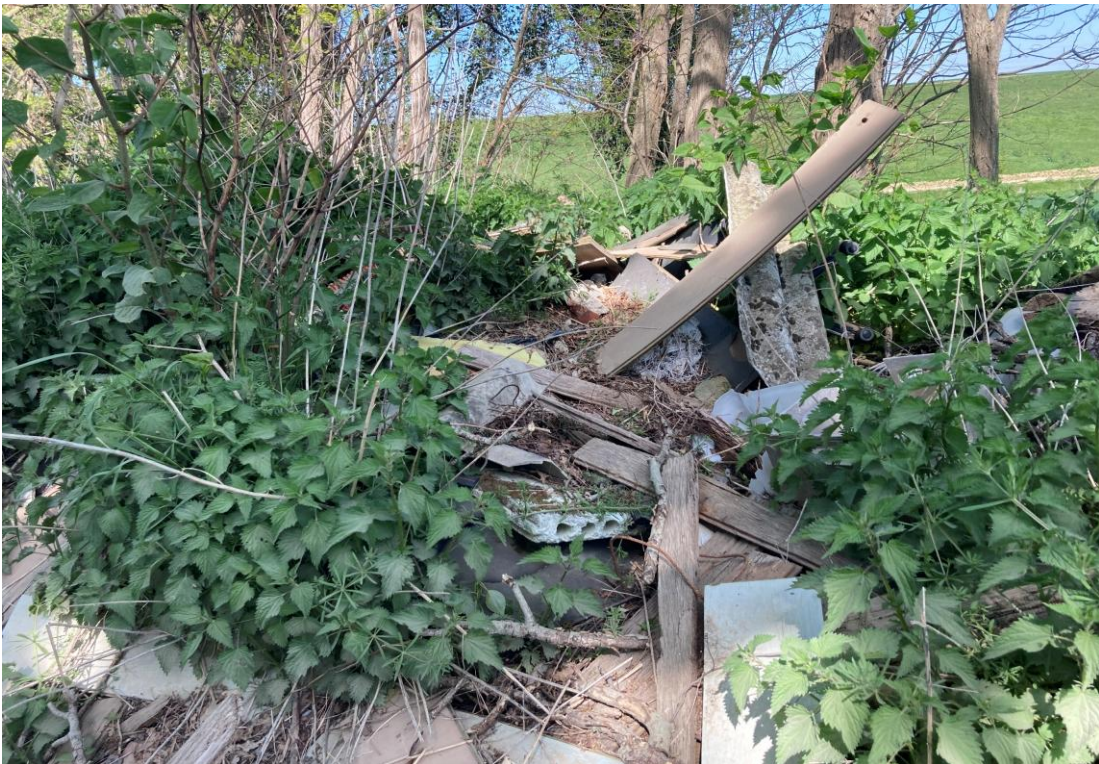
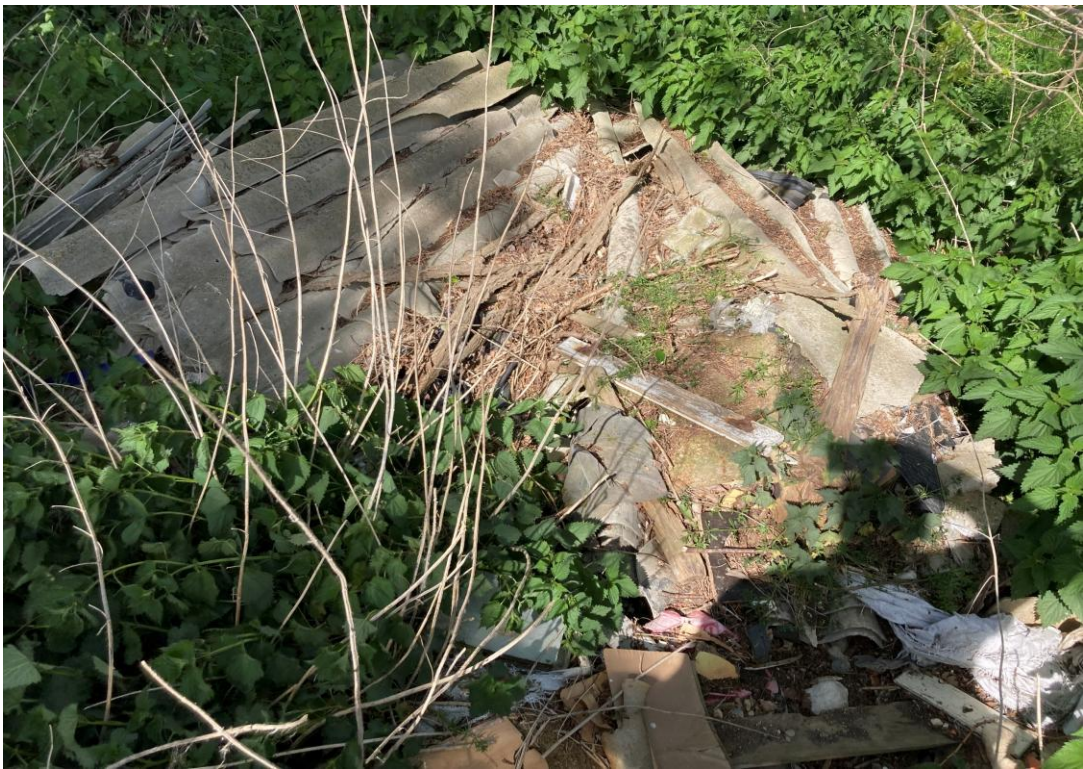
Vue large

vue rapprochée

Observations : néant

| Référence de l'échantillon | Matériau | | | | Conclusion |
|---|---|---|---|---|---|
| ECH N°<br>BC/20204/001801/001 | Tôle ondulée en fibres-ciment | | | | AMIANTE de type<br>CHRYSTILE |

| Référence Echantillon | Désignation A.N. LAB | Nombre de Préparation | Résultat | Analyste |
|---|---|---|---|---|
| 68899P1A | Matériau dur fibreux gris | 2 | Présence d'amiante du type Chrysotile | BP |

**Préconisations :** En cas de présence d'amiante avérée suite à l'analyse de l'échantillon, respecter les recommandations générales de sécurité, conformément à l'Arrêté du 21/12/2012.
