| FICHE DE COMPTE RENDU D ' ECHANTILLON | | | ECH N° | BC/202605/002000/001 | |

**NATURE DE LA PRESTATION :** Réalisation de prélèvement pour recherche de présence de fibres d'amiante

## RAPPORT D'ANALYSE AMIANTE DANS LES MATERIAUX – N° 69269RE\_v1

Référence du dossier client : BC.202605.002000\_TERSEN\_07970 - Dépôt sauvage sur commune de Juilly, OS451

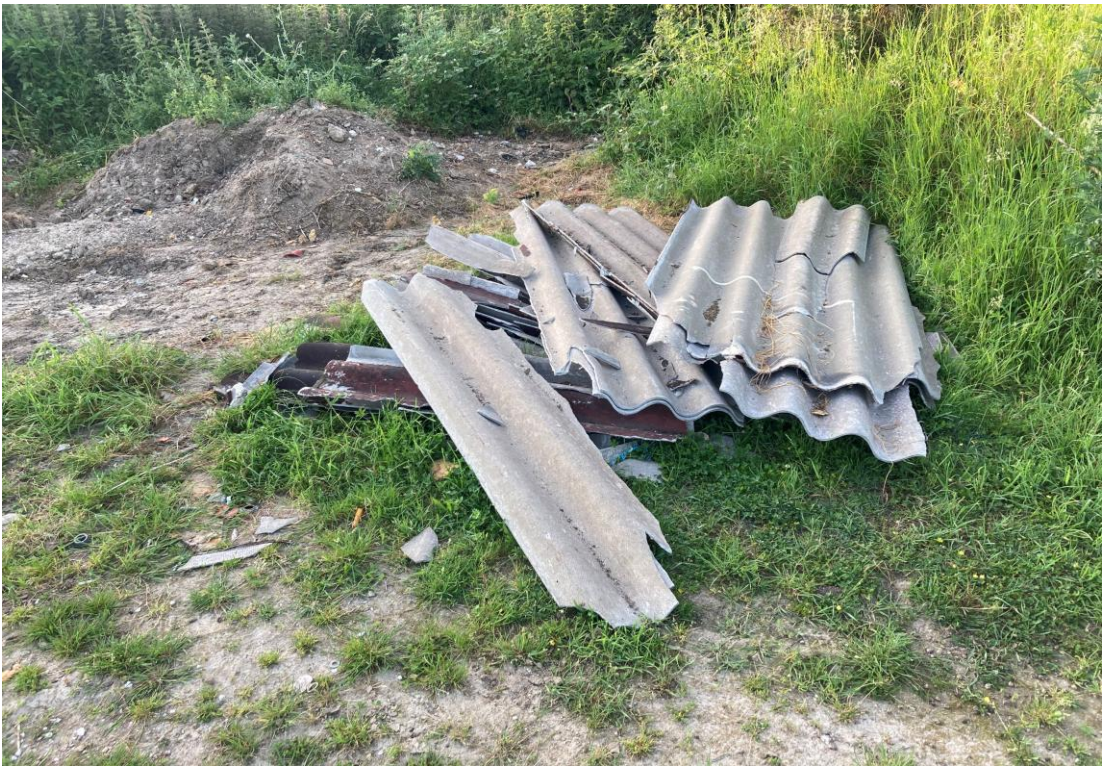
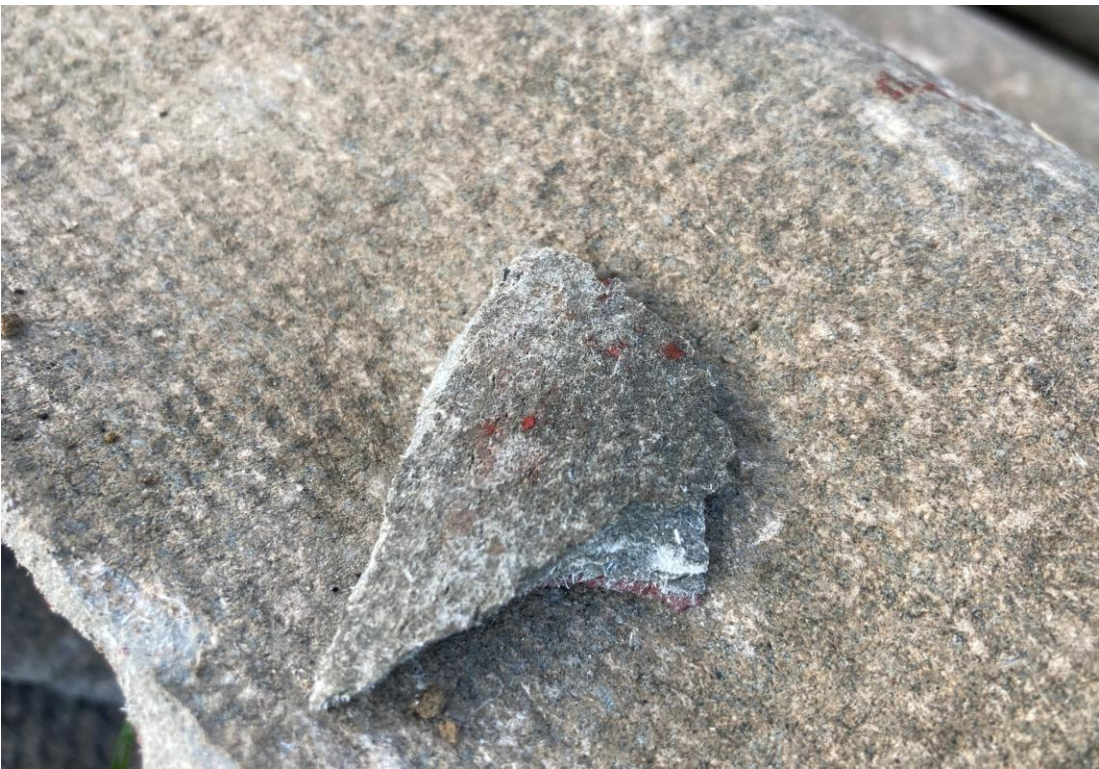
Vue large

vue rapprochée

| Référence de l'échantillon | Matériau | | | | Conclusion |
|---|---|---|---|---|---|
| ECH N°<br>BC/202605/002000/001 | Tôle en fibres-ciment | | | | AMIANTE de type<br>CHRYSTILE |
| | Lieu | Dépôt sauvage Route sans nom,<br>77230 Juilly | Zone : | OS 451 | |

**Préconisations :** En cas de présence d'amiante avérée suite à l'analyse de l'échantillon, respecter les recommandations générales de sécurité, conformément à l'Arrêté du 21/12/2012.

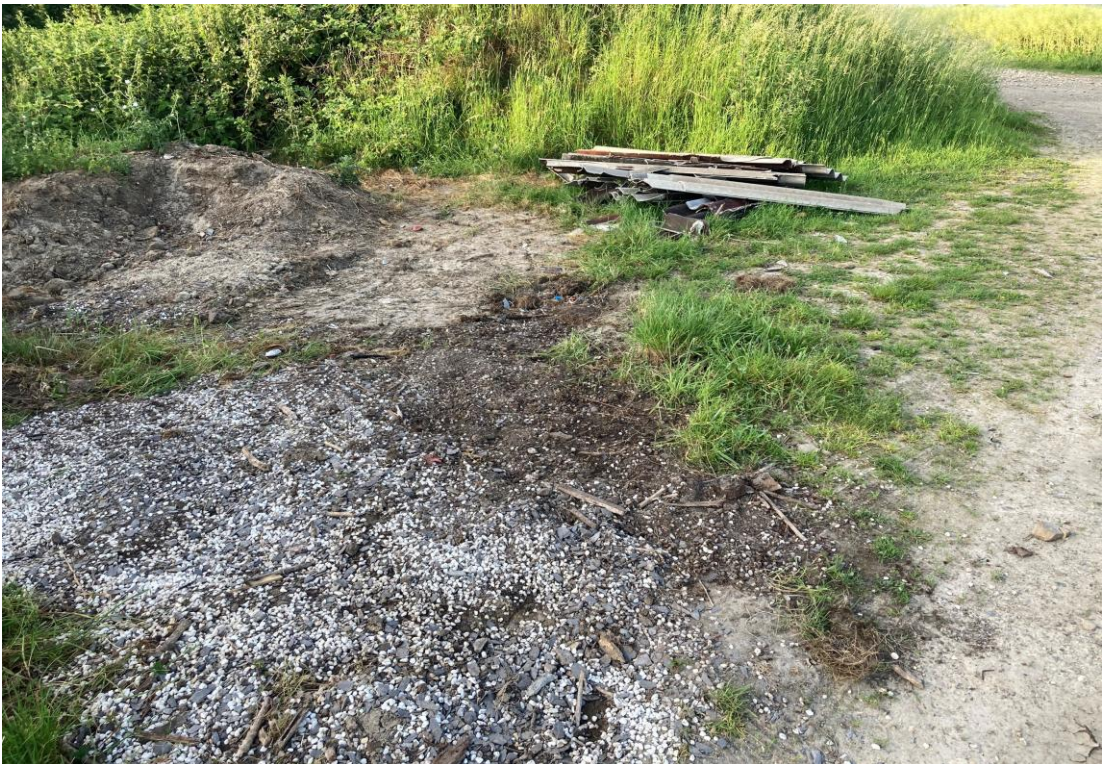
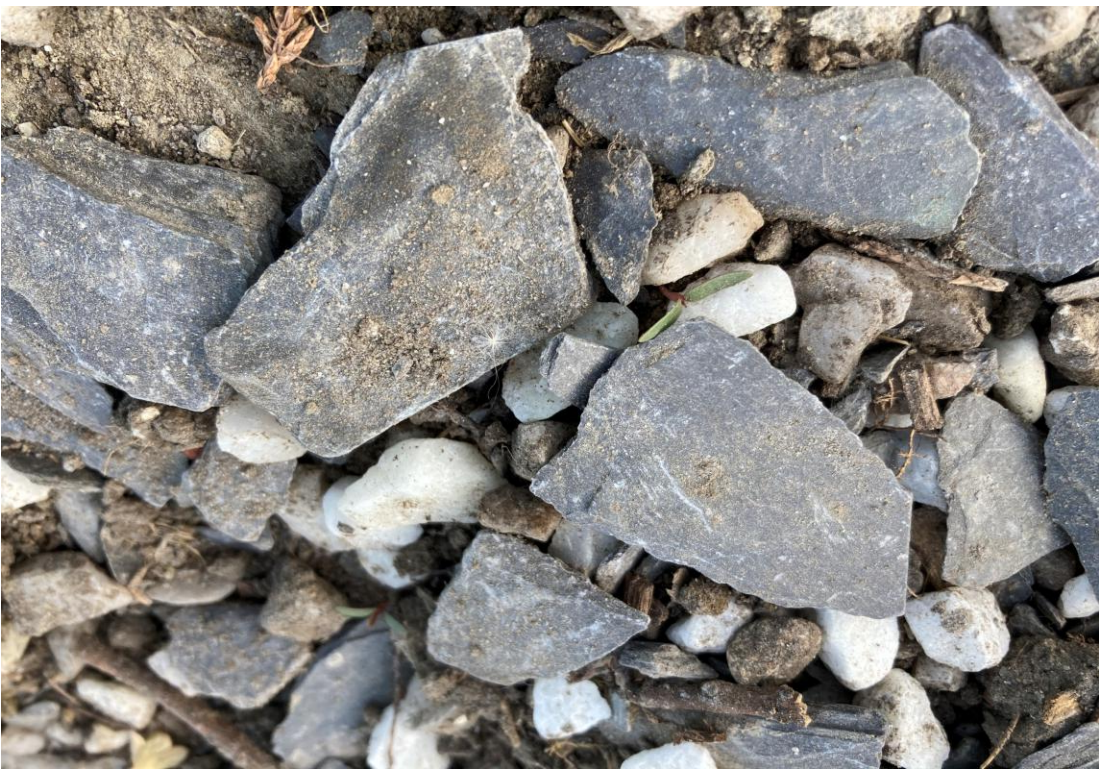
Vue large

vue rapprochée

| Référence de l'échantillon | Matériau | | | | Conclusion |
|---|---|---|---|---|---|
| ECH N°<br>BC/202605/002000/002 | Plaque ardoise | | | | SANS AMIANTE |
| | Lieu | Dépôt sauvage Route sans nom, 77230 Juilly | Zone : | OS 451 | |

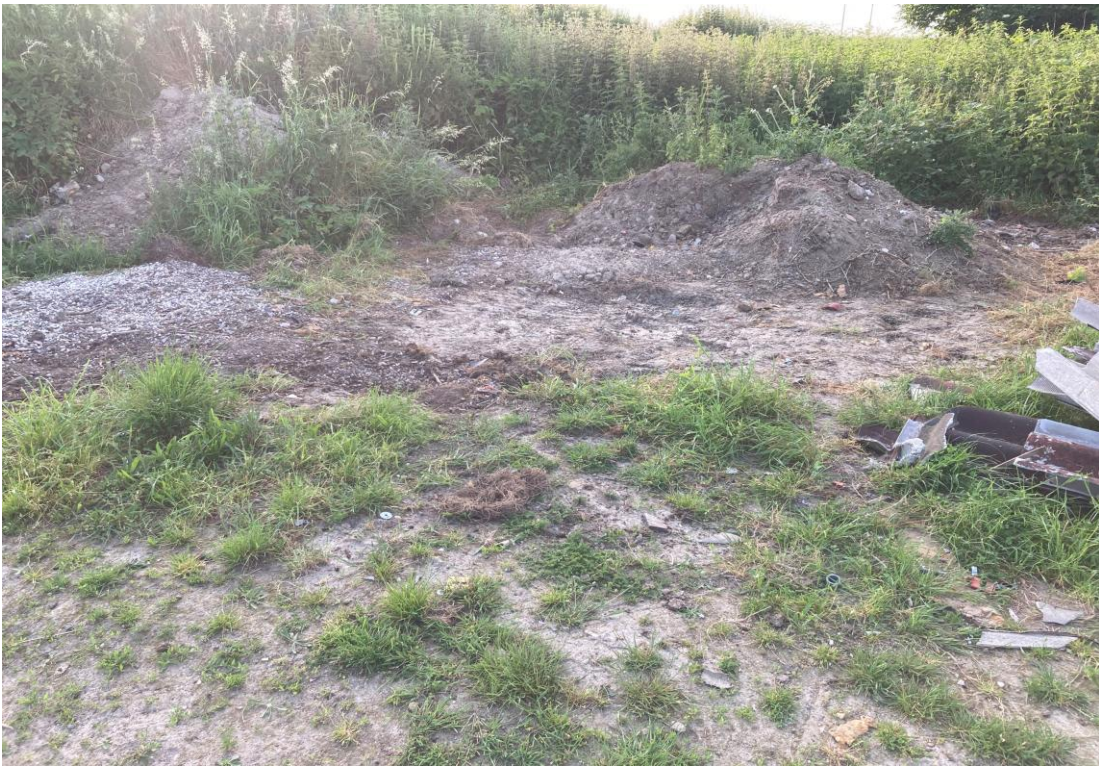
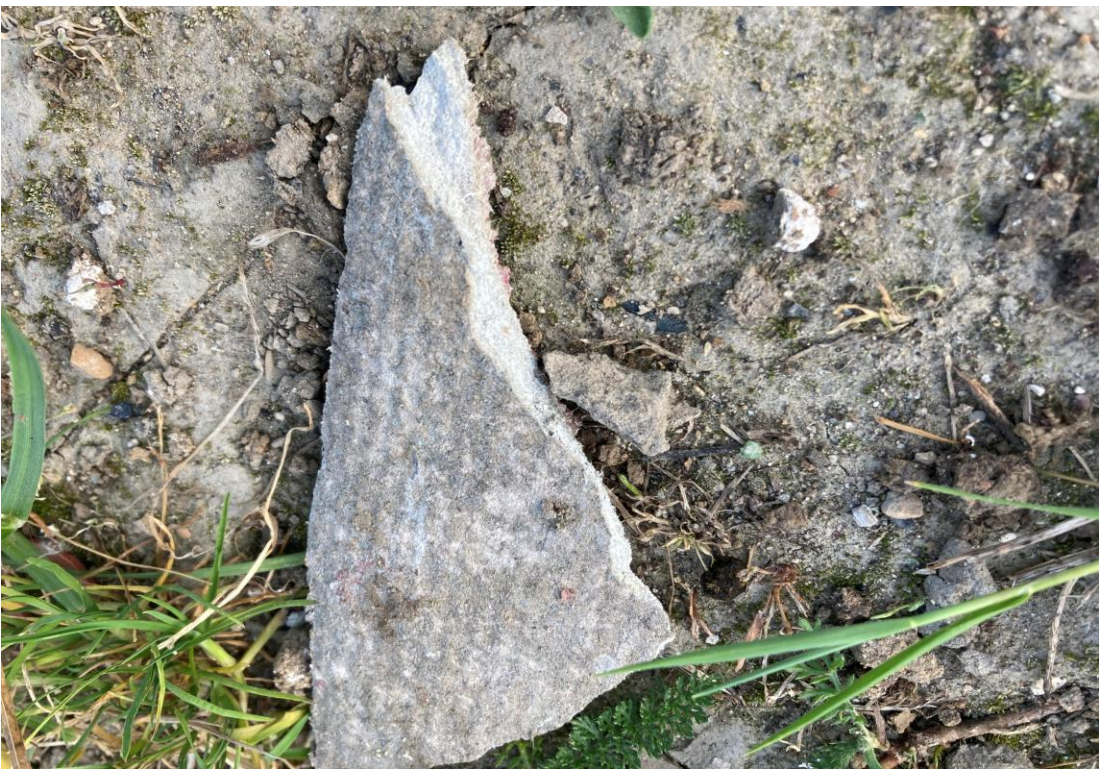
Vue large

vue rapprochée

| Référence de l'échantillon | Matériau | | | | Conclusion |
|---|---|---|---|---|---|
| ECH N°<br>BC/202605/002000/003 | Tôle en fibres-ciment | | | | AMIANTE de type<br>CHRYSTILE |
| | Lieu | Dépôt sauvage Route sans nom,<br>77230 Juilly | Zone : | OS 451 | |

**Préconisations :** En cas de présence d'amiante avérée suite à l'analyse de l'échantillon, respecter les recommandations générales de sécurité, conformément à l'Arrêté du 21/12/2012.
